# **PROGRAM PRAC KONSERWATORSKICH DLA STOLARKI OKIENNEJ W PAŁACU W TERESINIE**

Autorzy programu:     Marta Bobek  
                                  Weronika Maciejaszek  
                                  Rafał Maciejaszek

Kraków, marzec 2025

**LOKALIZACJA:** pałac w Teresinie  
aleja Księdza Druckiego-Lubeckiego 1, 96-515 Teresin

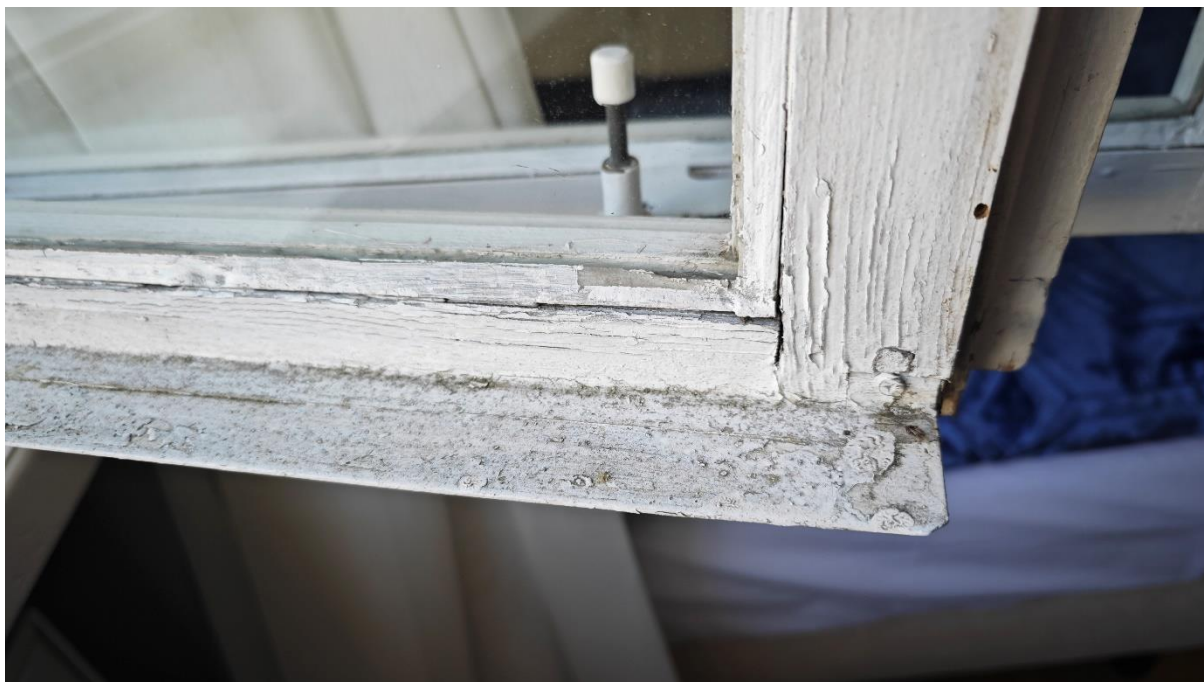
*Zdjęcie 1. Dolna część okna drewnianego w oficynie, od strony wnętrza, w obrębie skrzydła zewnętrznego. Na zdjęciu widoczne jest zniszczenie warstwy malarskiej i pęknięcia kitu osadzenia szyby. Miejscami farba złuszcza się, a podłoże jest zabrudzone i zawilgocone. Widoczny jest także nalot biologiczny i ciemne plamy na dolnej listwie przyszybowej.*

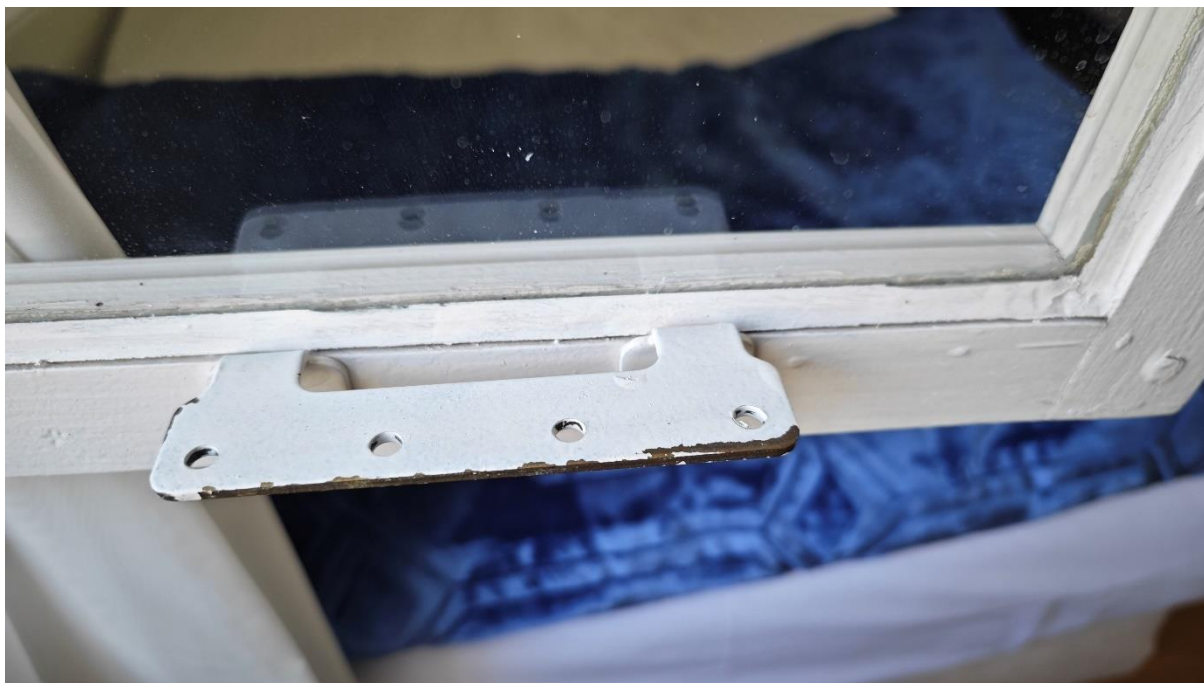
*Zdjęcie 2. Zbliżenie na element okuć okiennych – zasuwkę montowaną w dolnej części skrzydła. Widoczne są liczne uszkodzenia powłoki malarskiej, w tym odpryski i przetarcia do metalu, a także nierównomierne nałożenie farby, co sugeruje wtórne, nieprofesjonalne przemalowanie bez odpowiedniego przygotowania podłoża. Obecny stan może wpływać na estetykę, ale także na trwałość elementu – brak zabezpieczenia antykorozyjnego grozi dalszą degradacją metalu.*

- regulacja okuć, domknięć, zawiasów celem przywrócenia prawidłowego funkcjonowania
  - demontaż i oczyszczenie wybranych okuć z korozji przy pomocy szczotek mosiężnych lub delikatnych środków mechanicznych, zabezpieczenie przed korozją (np. impregnatem antykorozyjnym) i ponowny montaż

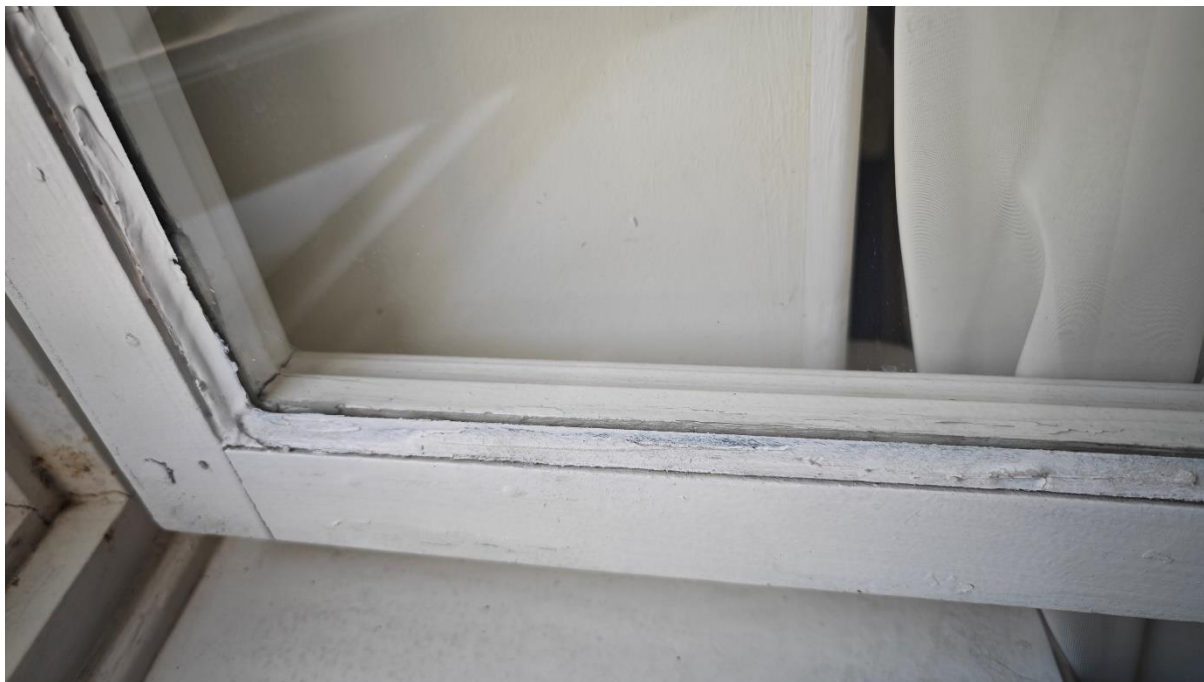
*Zdjęcie 3. Fragment skrzydła okiennego z wyraźnie zdegradowanym kitem osadczym – widoczne są jego spękania, wykruszenia i niestaranna aplikacja. W wyniku utraty przyczepności kitu, szyba porusza się luźno w ramie, co może prowadzić do dalszych uszkodzeń mechanicznych lub wypadnięcia szkła. Widoczne są także lokalne ubytki powłoki malarskiej oraz zabrudzenia przy krawędziach.*

12. Prace przy przeszkleniach:
  - usunięcie luźnych lub skruszałych mas uszczelniających,
  - korekta osadzenia szyb,
  - osadzenie szyb na kicie szklarskim na bazie oleju lnianego, modyfikowany żywicami syntetycznymi np.: Soudal, Ottoseal Kitt K linseed putty

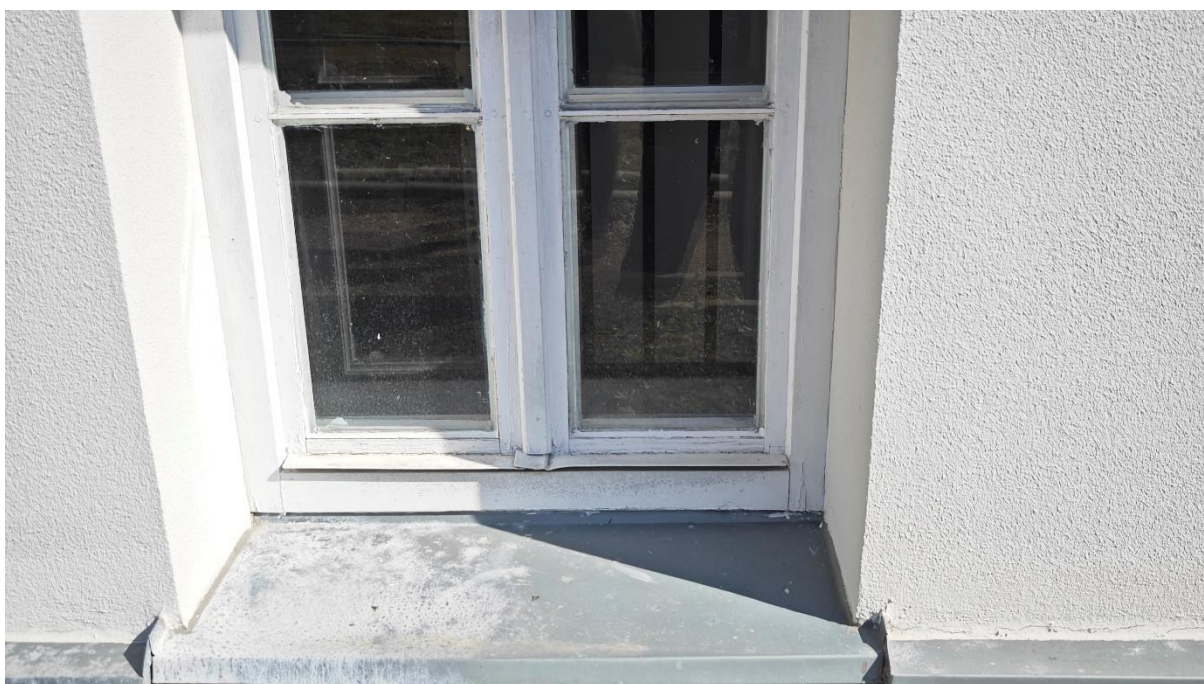
*Zdjęcie 4. Widok zewnętrzny na dolną partię okna dwuskrzydłowego w przyziemiu pałacu. Widoczne są uszkodzenia powłoki malarskiej, zarysowania i tuszczenie się farby, zwłaszcza w dolnej części skrzydeł. Kit osadczy wokół szyb jest spękany i częściowo wykruszony. Na parapecie blaszanym występują ślady korozji powierzchniowej i silnych zabrudzeń, co może świadczyć o długo utrzymującej się wilgoci.*

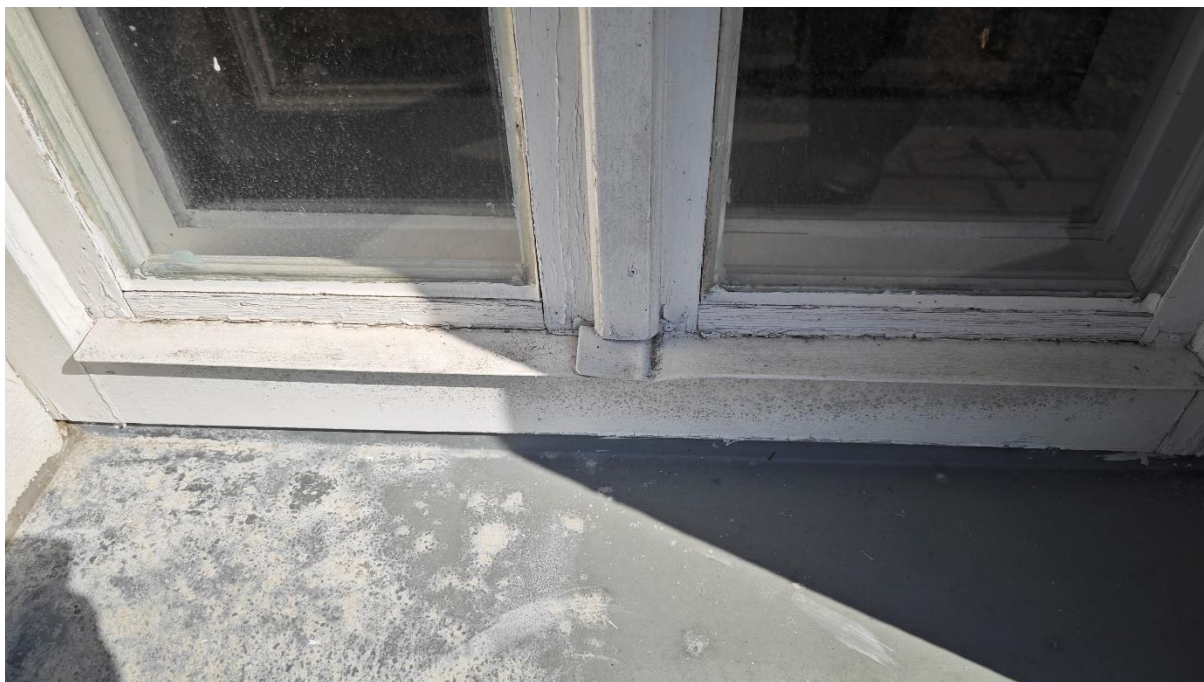
*Zdjęcie 5. Zbliżenie na dolny fragment zewnętrznego skrzydła okna. Widoczne pęknięcia i złuszczenia powłoki malarskiej na dolnej listwie przyszybowej oraz uszkodzony i wykruszony kit szklarski, szczególnie wzdłuż krawędzi.*

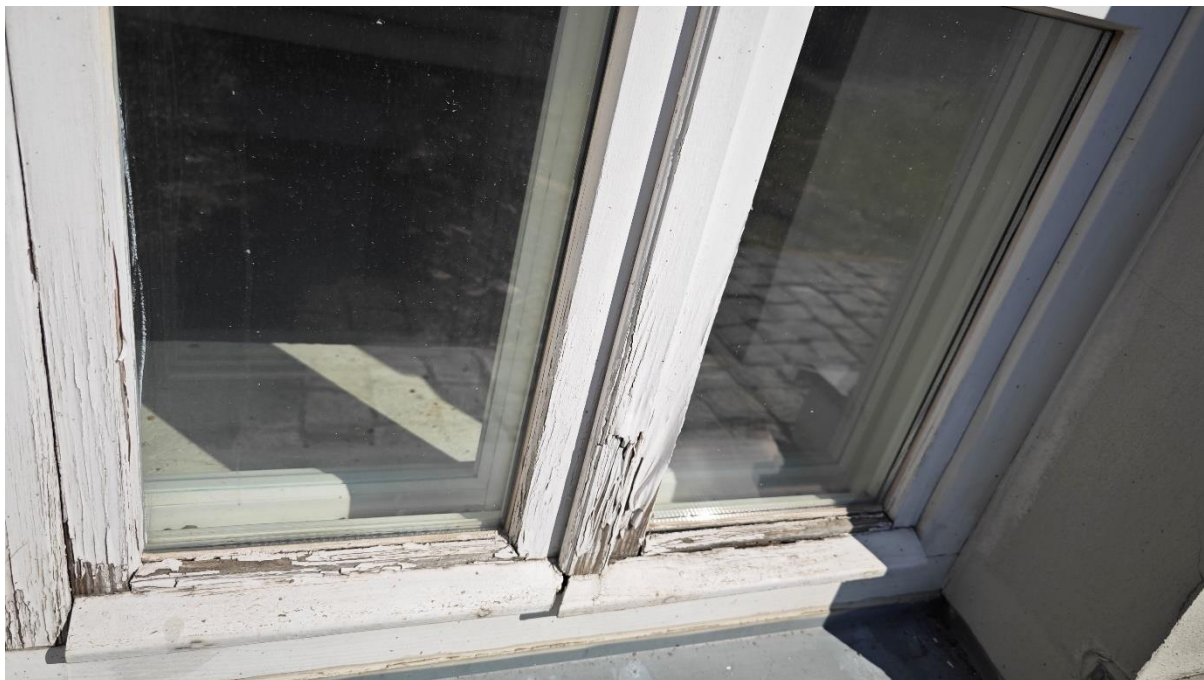
*Zdjęcie 6. Zbliżenie dolnej partii skrzydła okiennego od strony zewnętrznej. Widoczne są zaawansowane uszkodzenia powłoki malarskiej oraz rozwarstwienia drewna w dolnej części ramiaka, świadczące o długotrwałym działaniu wilgoci. Dodatkowo widoczne są ślady korozji biologicznej i ubytki kitu przy osadzeniu szyby.*

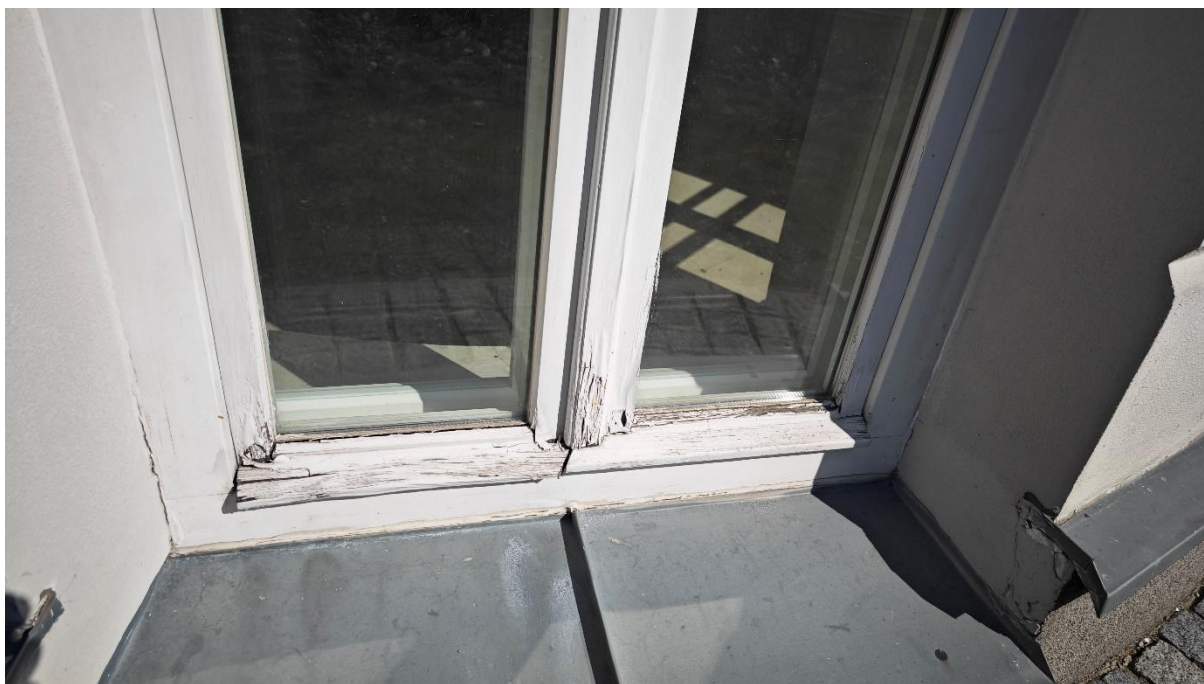
*Zdjęcie 7. Widok dolnej części skrzydeł okiennych od strony zewnętrznej. Zauważalne są liczne uszkodzenia powierzchni drewna, zwłaszcza w strefie naroży oraz łuszczenie się powłoki malarskiej. Na styku elementów widoczna jest erozja krawędzi i miejscowe rozwarstwienie drewna, co wskazuje na długotrwałe zawilgocenie oraz brak skutecznej ochrony przed wodą opadową.*

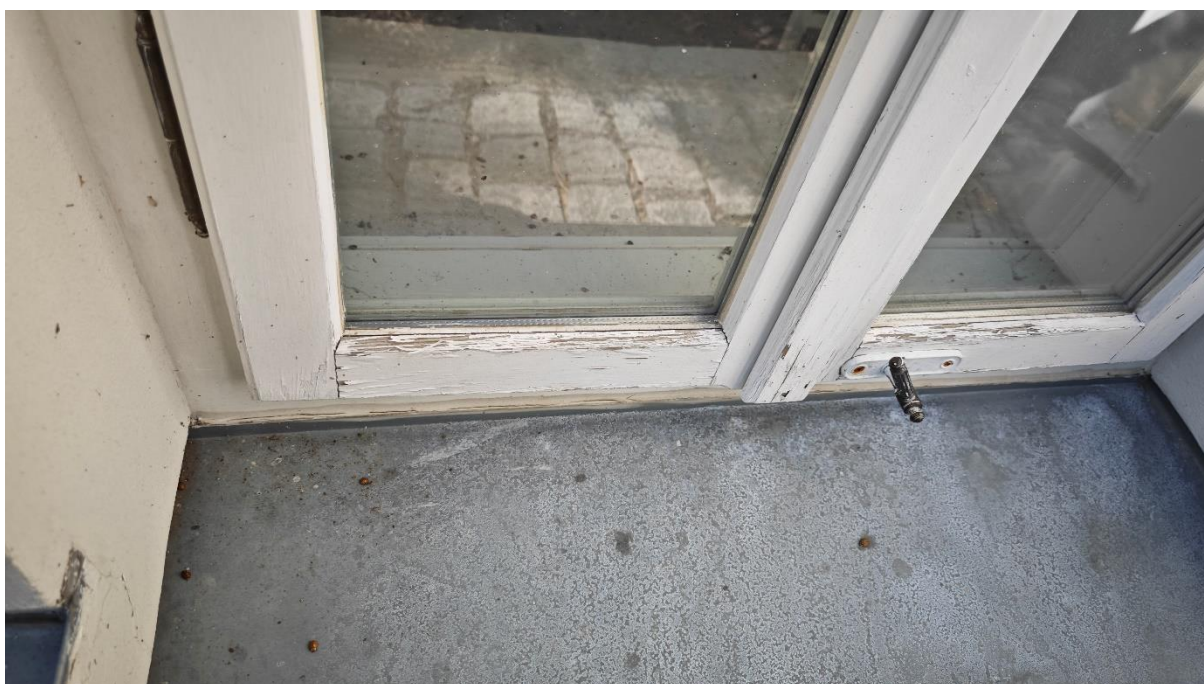
*Zdjęcie 8. Fragment dolnej partii skrzydeł drzwi balkonowych w elewacji ogrodowej. Widoczne są zniszczenia powłoki malarskiej na dolnych listwach oraz uszkodzenia drewna wynikające z długotrwałego kontaktu z wilgocią. W obrębie zamka dostrzegalne są także ślady korozji metalowego elementu.*

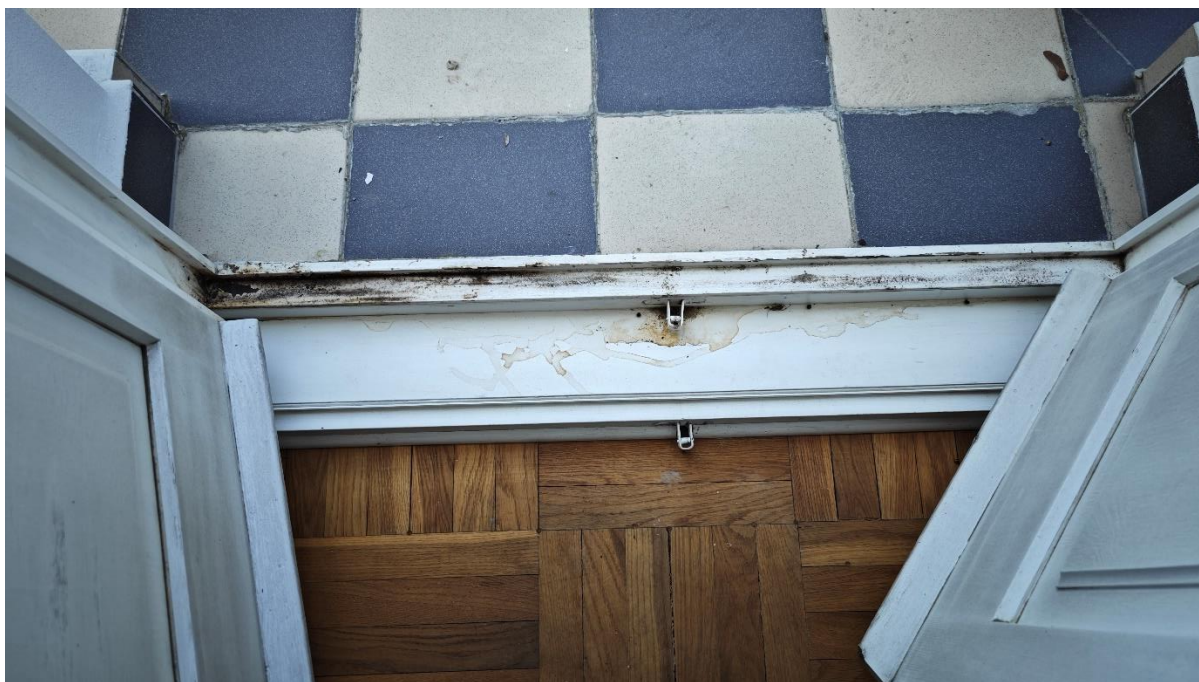
*Zdjęcie 9. Fragment progu drzwi balkonowych od strony wnętrza. Widoczne zaawansowane zniszczenia powierzchni stolarki, w tym łuszcząca się i odspojona powłoka malarska, przebarwienia i ślady zacieków po wodzie. Zabrudzenia oraz ślady pleśni w górnej części świadczą o wielokrotnym zalewaniu progu – najpewniej na skutek niesprawnego odwodnienia lub braku spadku posadzki balkonu.*
