## PROGRAM PRAC KONSERWATORSKICH DLA PARKIETÓW DREWNIANYCH W PAŁACU W TERESINIE

Autorzy programu: Marta Bobek  
Weronika Maciejaszek  
Rafał Maciejaszek

Kraków, marzec 2025

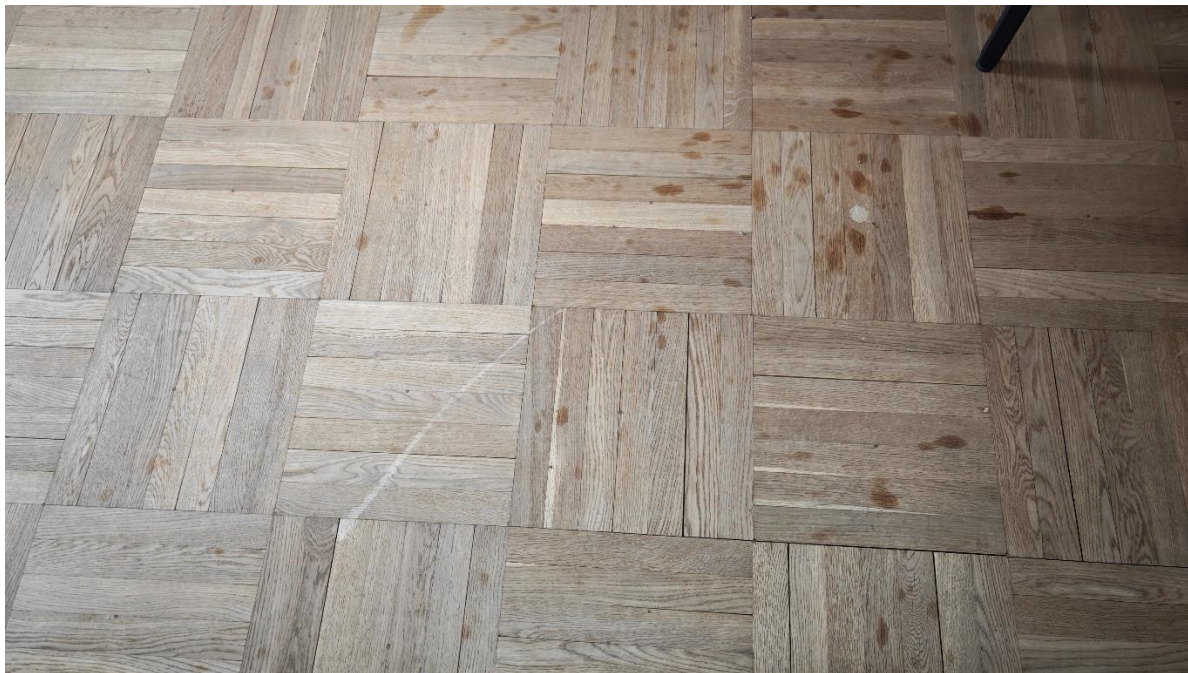
*Zdjęcie 1. Widok posadzki z klepek dębowych ułożonych w układzie szachownicowym. Na powierzchni widoczne liczne miejscowe plamy o nieregularnym kształcie i ciemniejszym zabarwieniu, prawdopodobnie wynikające z kontaktu z tłustym lub barwiącym płynem. W centralnej części zdjęcia zauważalne pojedyncze, jaśniejsze odbarwienia (m.in. długi, łukowaty ślad i okrągła plama), które mogą być skutkiem działania substancji wybielającej. Parkiet wykazuje miejscowe zmatowienia i utratę jednolitego wykończenia powierzchni, co wskazuje na zużycie warstwy ochronnej.*

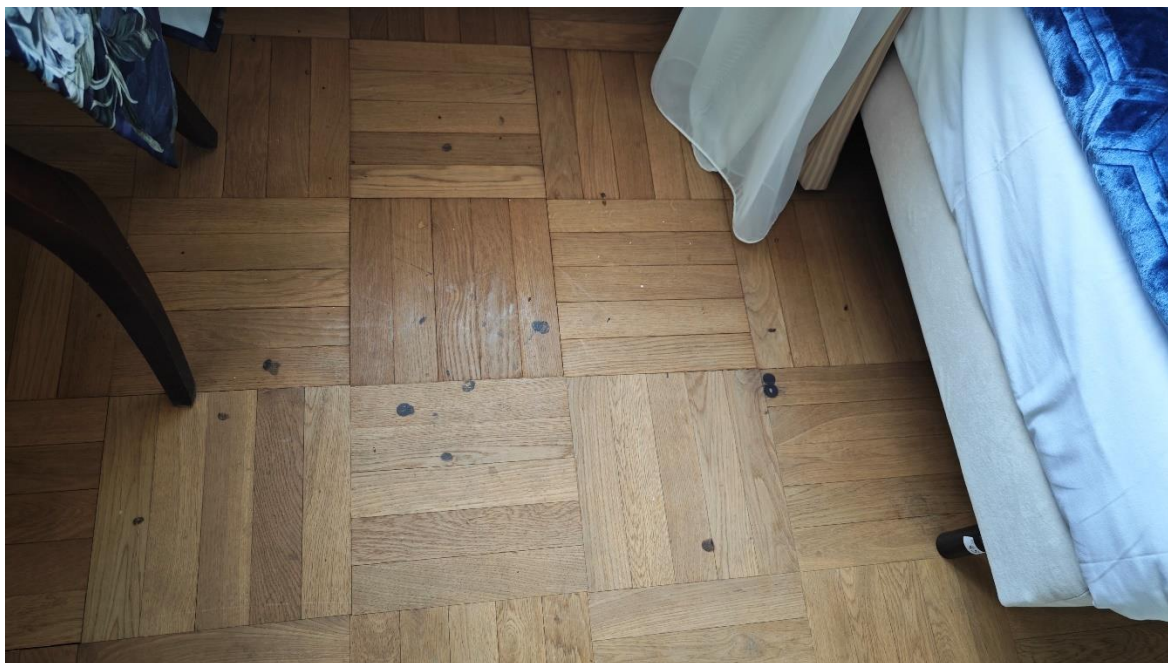
*Zdjęcie 2. Parkiet dębowy w układzie szachownicowym, z widocznymi licznymi punktowymi uszkodzeniami powierzchni w postaci ciemnych plam i wgłębień. Zniszczenia mają charakter miejscowy i powtarzalny, co sugeruje, że mogły powstać w wyniku długotrwałego nacisku twardych lub zabrudzonych podkładek umieszczonych na nogach mebli (np. krzesła lub łóżka). W części centralnej widoczne także przetarcia i zmatowienia powierzchni, mogące świadczyć o intensywnej eksploatacji. Warstwa wykończeniowa parkietu jest częściowo starta, a drewno narażone na zabrudzenia.*

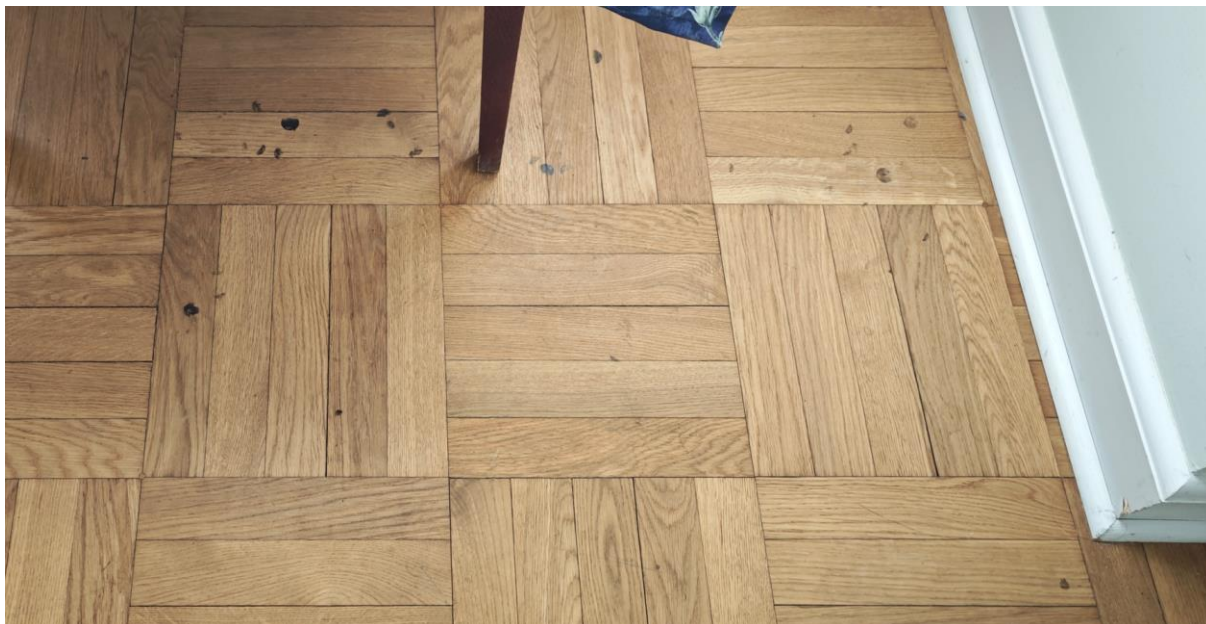
*Zdjęcie 3. Parkiet dębowy ułożony w kwadratowych modułach z naprzemiennym kierunkiem klepek. Widoczne liczne, punktowe, ciemne przebarwienia oraz wgłębienia, szczególnie w pobliżu nóg mebli. Uszkodzenia te mają prawdopodobnie związek z długotrwałym naciskiem i zabrudzeniami pochodzącymi z nieodpowiednich podkładek meblowych. W niektórych miejscach można zaobserwować również powierzchniowe zarysowania oraz miejscowe odbarwienia warstwy ochronnej, co świadczy o intensywnym użytkowaniu i lokalnym zużyciu wykończenia. Zniszczony narożnik listwy przyściennej.*

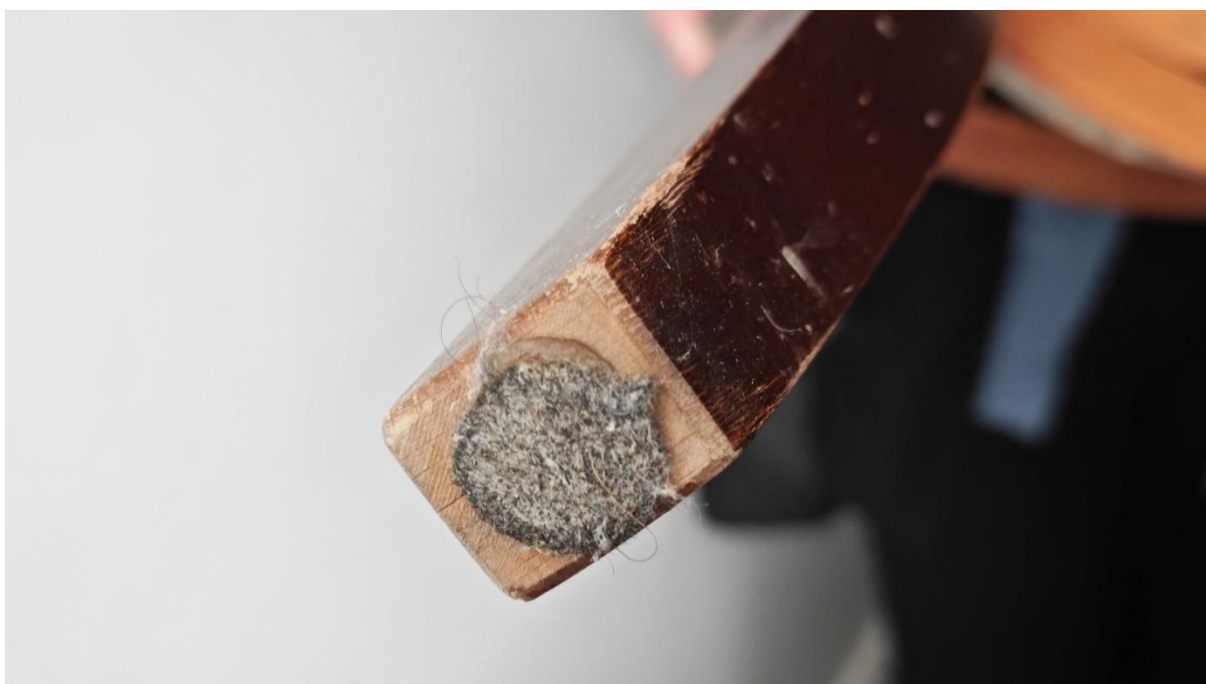
*Zdjęcie 4. Zbliżenie na nogę krzesła z naklejoną podkładką z filcu technicznego. Widoczne zużycie i zabrudzenie materiału wskazują na długotrwałe użytkowanie bez wymiany. Filc nie przylega już ściśle do podłoża, co może powodować przesuwanie się krzesła bez właściwego amortyzowania nacisku. Takie podkładki, szczególnie w intensywnie użytkowanych pomieszczeniach, mogą pozostawiać ciemne, punktowe ślady na powierzchni parkietu w wyniku osadzania się zabrudzeń lub barwników z materiału.*

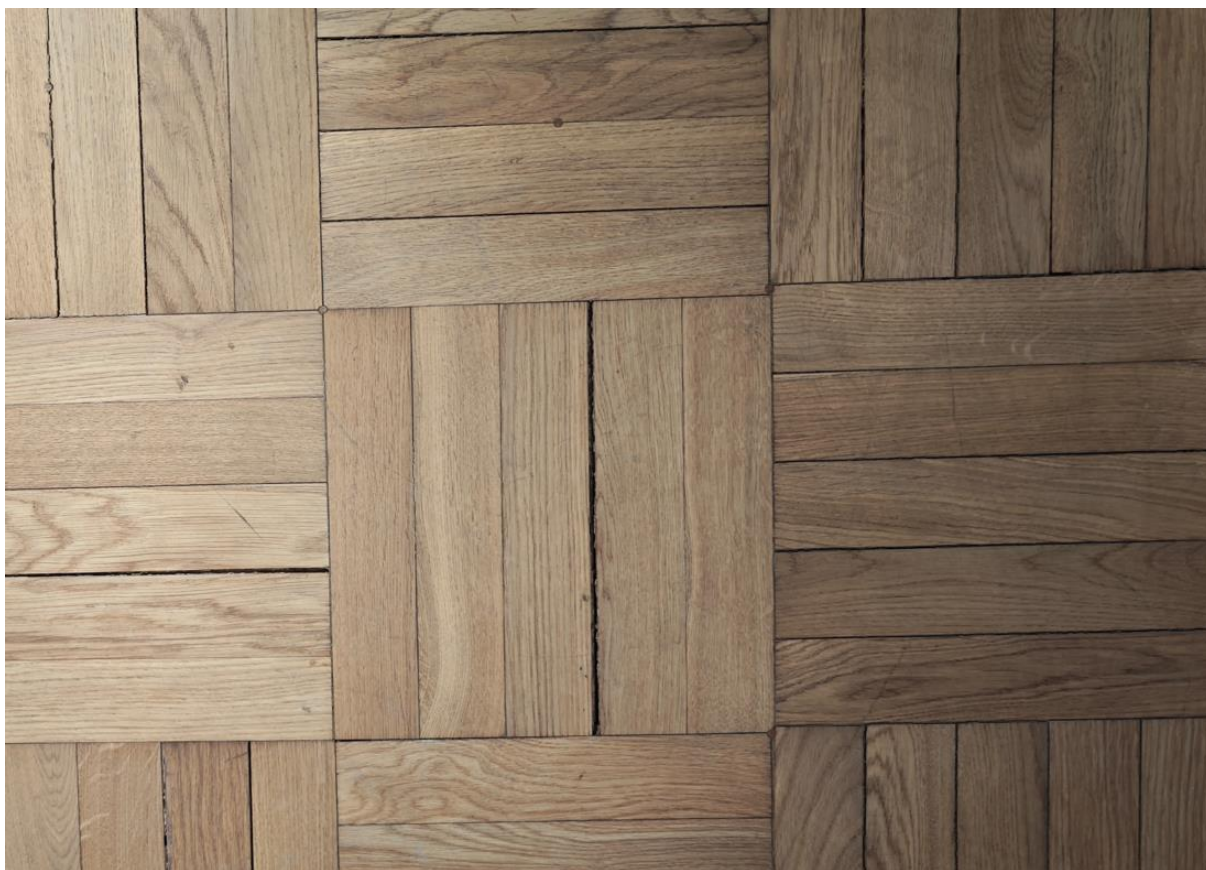
*Zdjęcie 5. Widok fragmentu parkietu z wyraźnie widocznymi szczelinami między klepkami, wynikającymi prawdopodobnie z naturalnego procesu kurczenia się drewna lub niewłaściwych warunków wilgotnościowych.*

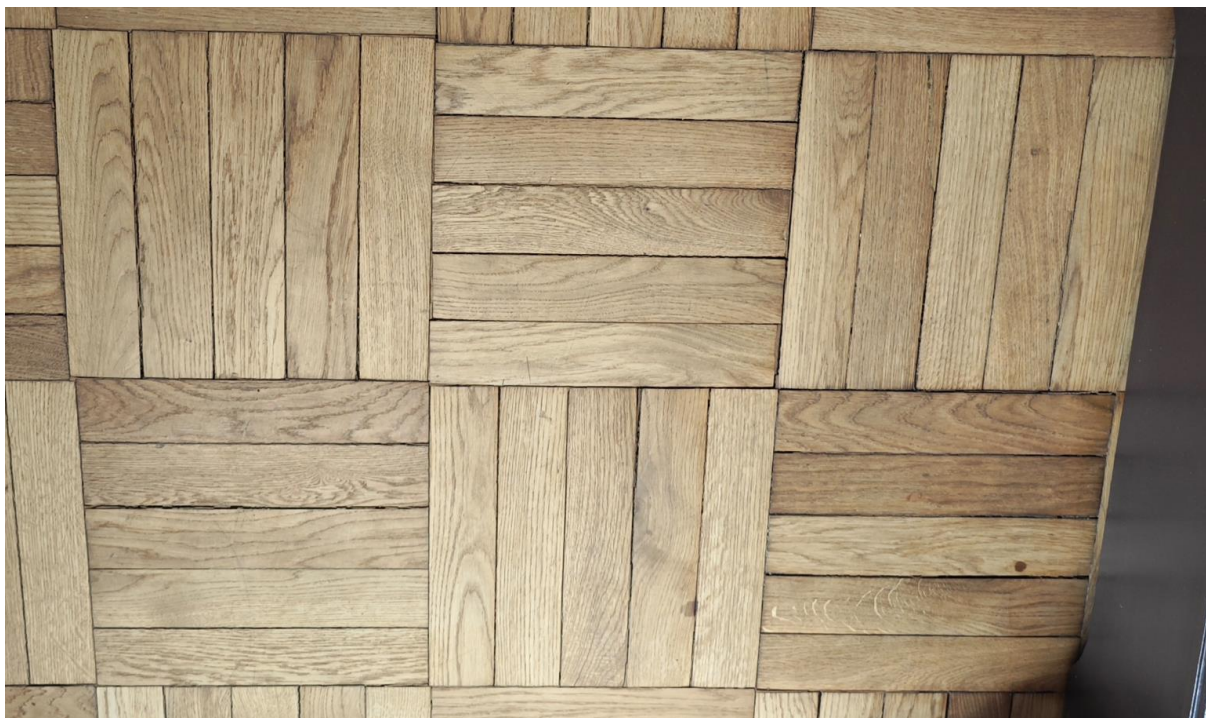
*Zdjęcie 6. Fragment parkietu zlokalizowany bezpośrednio przy wyjściu z łazienki – pomieszczenia mokrego. Widoczne są miejscowe przebarwienia, zszarzenia drewna oraz zmiany w jego fakturze, mogące świadczyć o długotrwałym kontakcie z wilgocią lub powtarzających się zawilgoceniach. W dolnej części zdjęcia dostrzegalne są również drobne ubytki i ciemniejsze smugi przy klepkach, co sugeruje miejscowe zanieczyszczenia lub reakcję drewna na zmienne warunki higrotermiczne.*

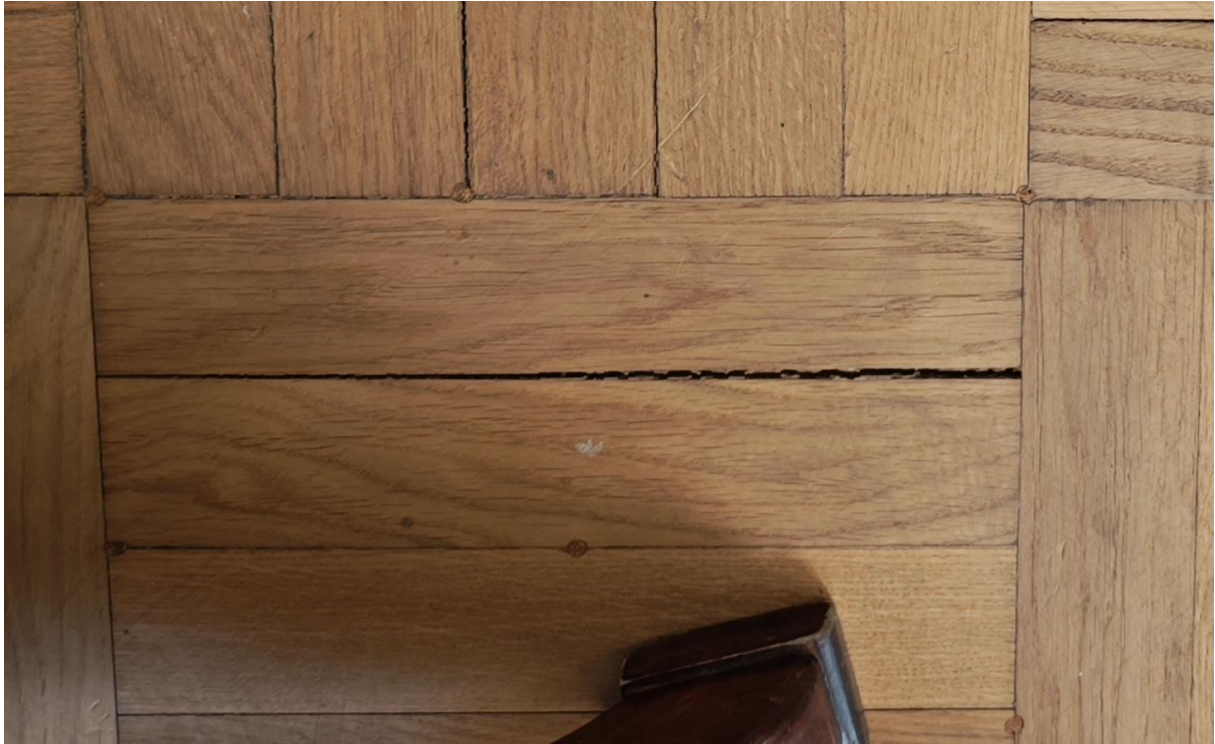
*Zdjęcie 7. Zbliżenie fragmentu parkietu z wyraźnie widoczną szczeliną między klepkami, powstałą najprawdopodobniej na skutek pracy drewna spowodowanej zmianami wilgotności powietrza. Dodatkowo zauważalne są miejscowe zarysowania powierzchni oraz niewielkie zaflekowania w narożnikach, świadczące o wcześniejszych naprawach mechanicznych.*

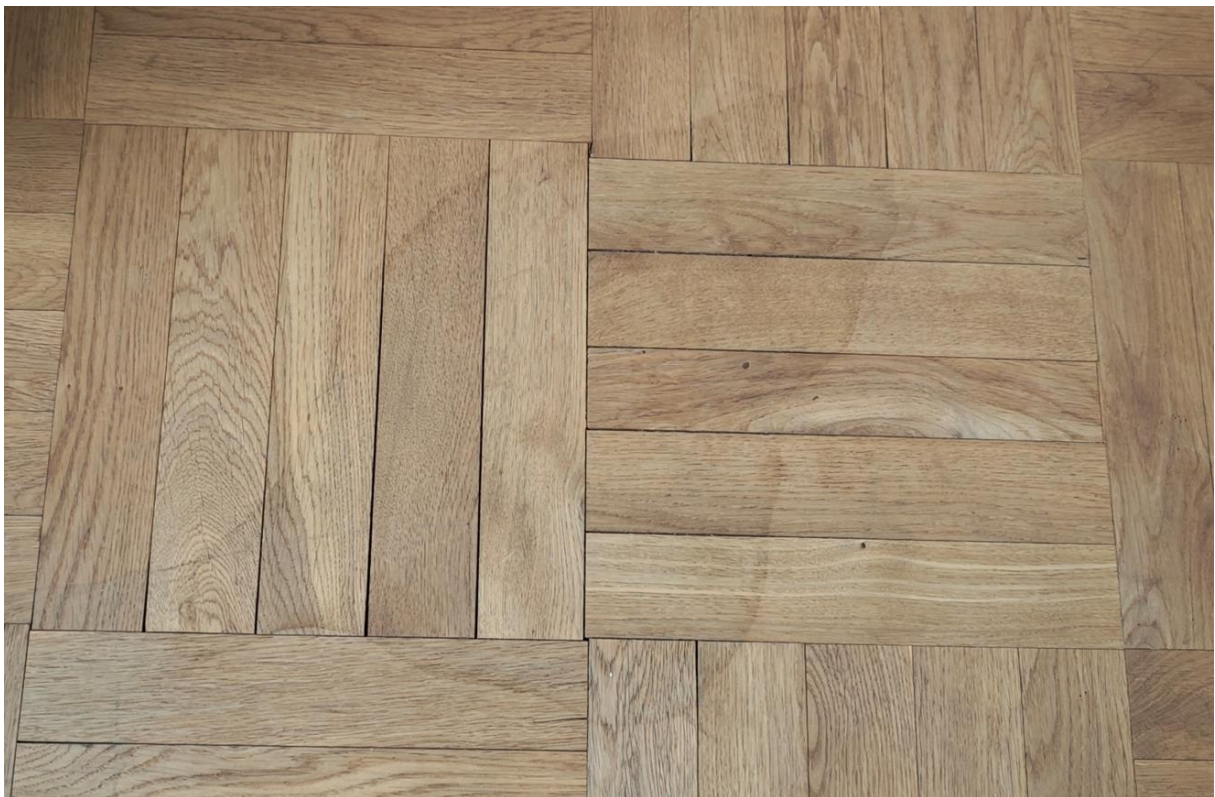
*Zdjęcie 8. Fragment parkietu z widocznymi, nieregularnymi przebarwieniami w obrębie jednego z modułów, prawdopodobnie powstałymi w wyniku zalania lub długotrwałego kontaktu z wilgocią. Różnice w odcieniu klepek sugerują miejscową absorpcję płynów.*

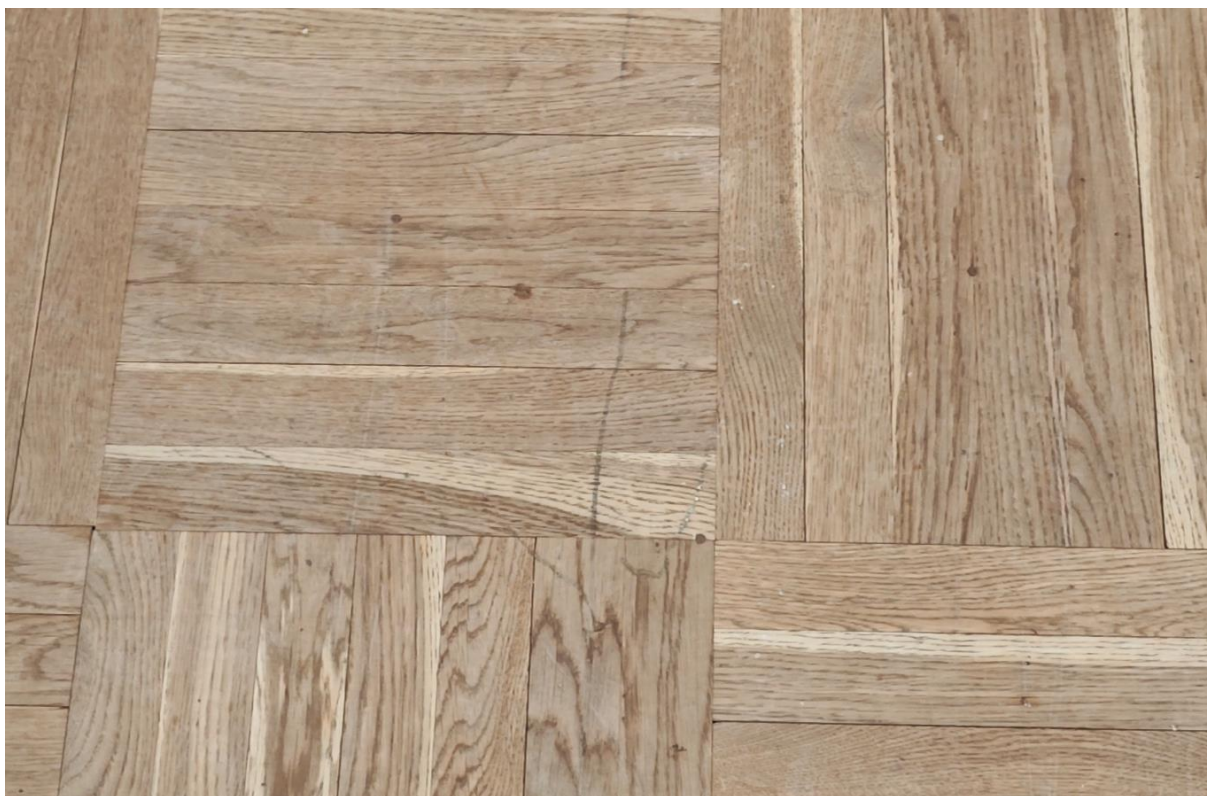
*Zdjęcie 9. Zbliżenie fragmentu parkietu z widocznymi mechanicznymi uszkodzeniami powierzchni — liczne rysy, zadrapania oraz ślady po przeciąganych meblach. Na powierzchni klepek można zauważyć także drobne plamki i miejscowe przebarwienia.*

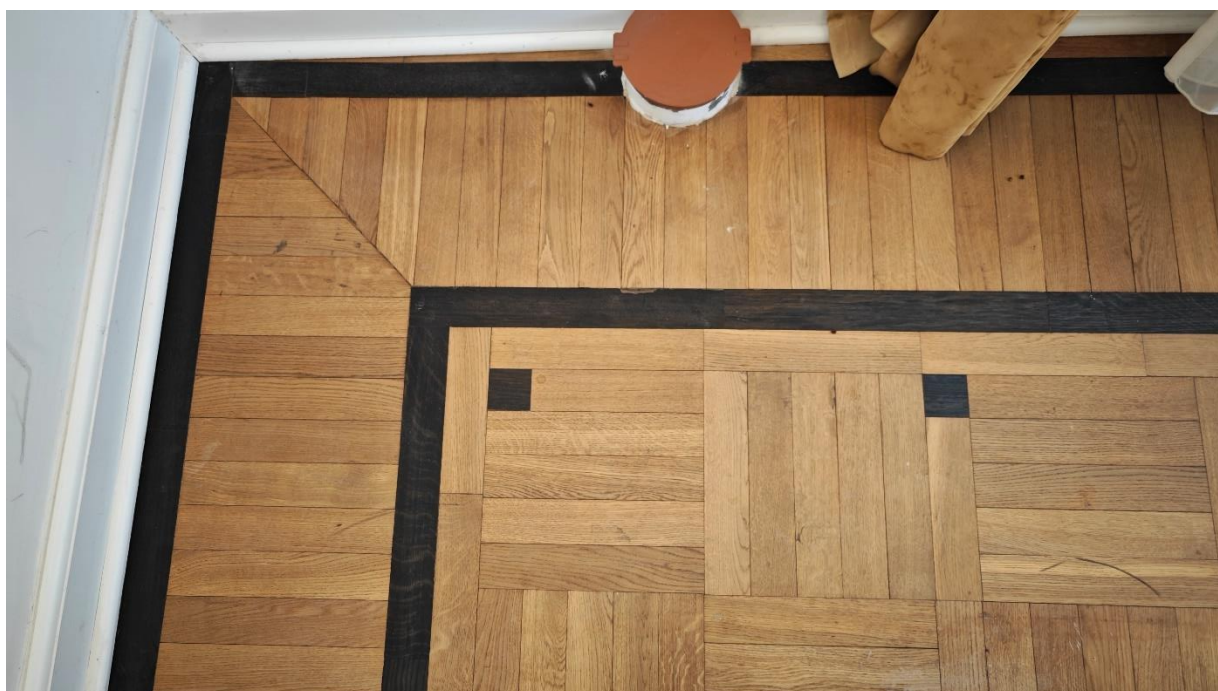
*Zdjęcie 10. Fragment parkietu przy ścianie, z widoczną bordiurą z ciemniejszego drewna, wykonaną w formie podwójnej ramy, z narożnikiem ciętym pod kątem. W części środkowej parkietu zastosowano niewielkie, kontrastowe wstawki w formie czarnych kwadratów. W górnej części zdjęcia widoczna jest prowizorycznie zaślepiona rura, której sposób obróbki budzi zastrzeżenia estetyczne – użyty materiał i wykonanie są nieadekwatne do charakteru wnętrza i zakłócają jego wizualną harmonię. Wokół widoczne są też drobne zabrudzenia i miejscowe zużycie powierzchni drewnianej.*

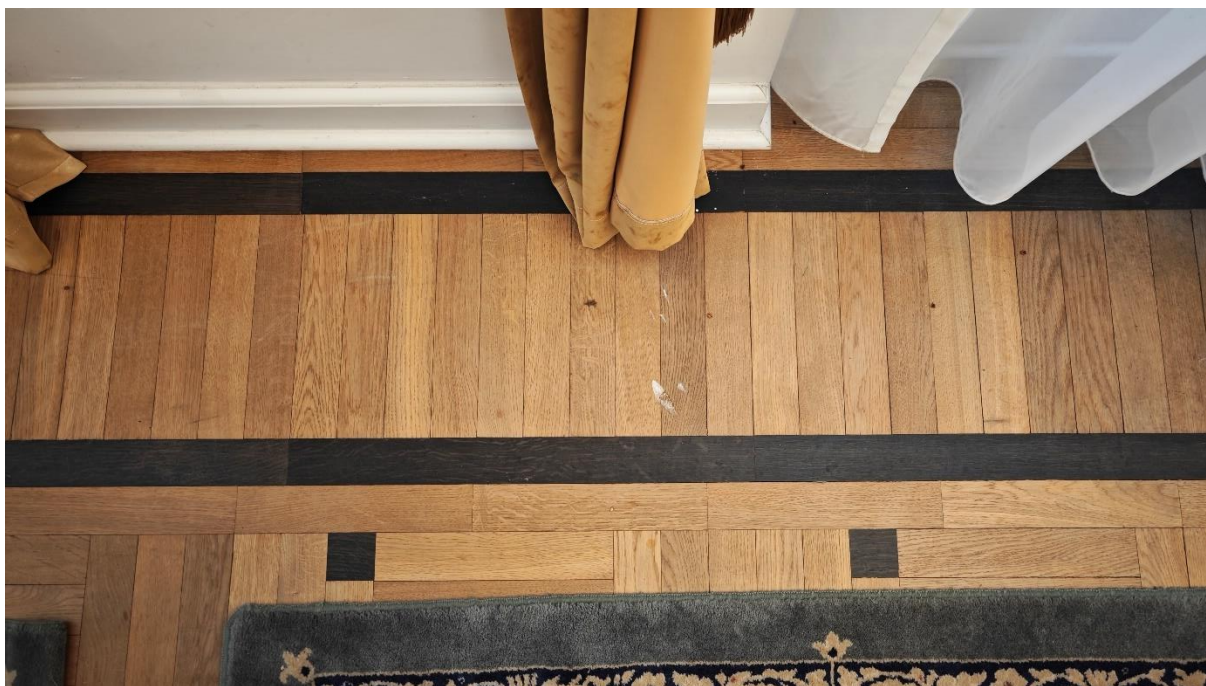
*Zdjęcie 11. Widok fragmentu parkietu przy ścianie z zastosowaną podwójną bordiurą z ciemnego drewna oraz kontrastowymi, czarnymi wstawkami w narożach. Na tle pasmowego układu klepek widoczne są pojedyncze przebarwienia oraz miejscowe uszkodzenia powierzchni – m.in. biała plama (najprawdopodobniej po farbie lub zaprawie) oraz drobne wgniecenia i zarysowania. W górnej części kadru widoczna jest biała listwa przypodłogowa w formie profilowanej, z ćwierćwałkiem u dołu.*

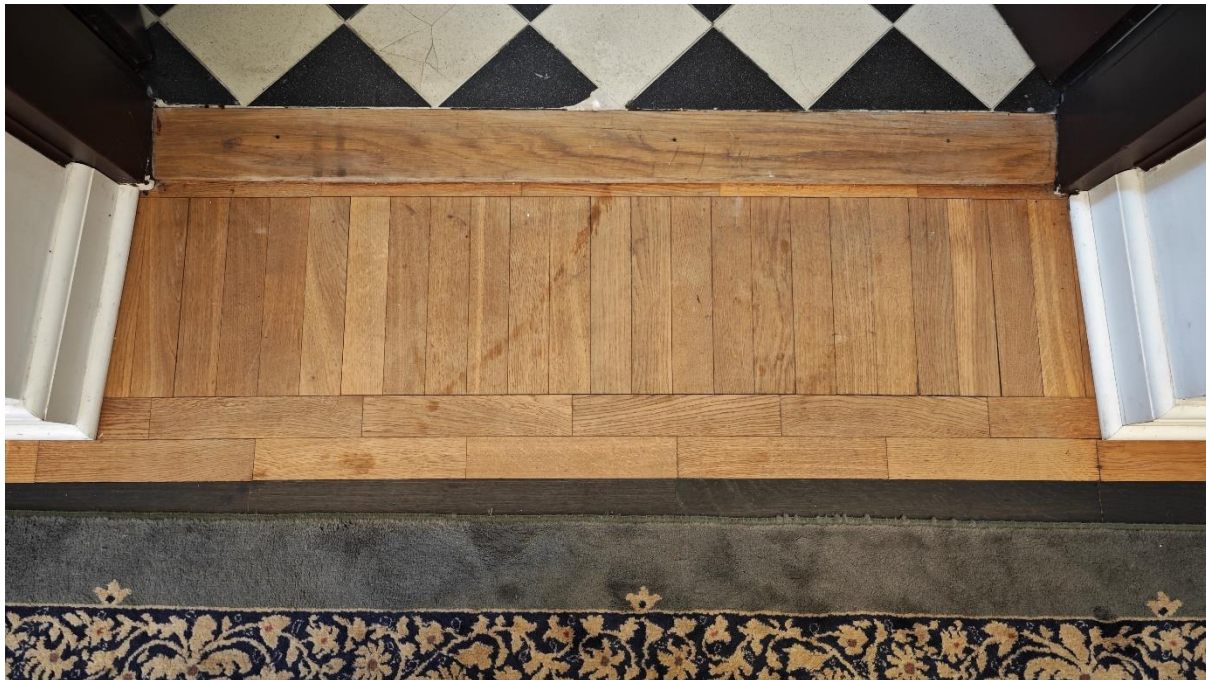
*Zdjęcie 12. Widok drewnianej listwy progowej w przejściu między pomieszczeniami o różnym wykończeniu posadzek – parkietem i płytkami ceramicznymi. Na powierzchni listwy widoczne są zabrudzenia oraz miejscowe odbarwienia, co może świadczyć o długotrwałej eksploatacji bez odpowiedniej pielęgnacji. Zauważalne jest także niedopasowanie kolorystyczne listwy do sąsiadujących elementów parkietu, co obniża walory estetyczne wykończenia. Na środku parkietu widoczna jest ciemna, nieregularna plama, która może być wynikiem miejscowego zalania lub kontaktu z substancją chemiczną.*

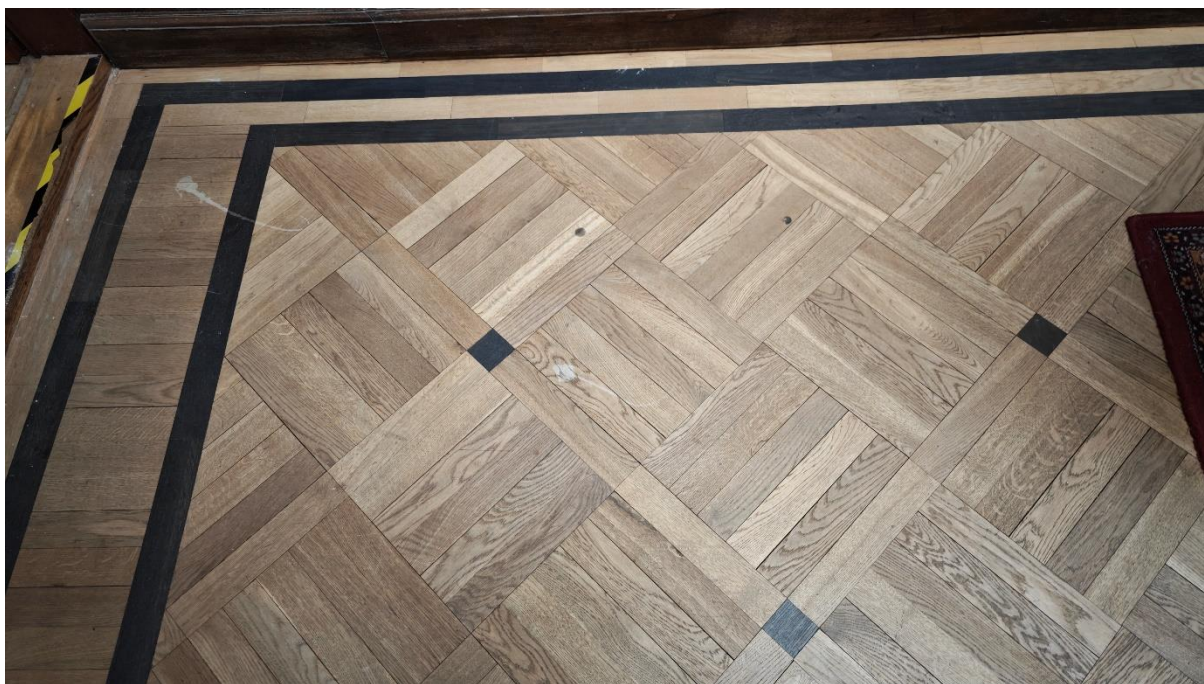
*Zdjęcie 13. Fragment reprezentacyjnej części parkietu z dekoracyjną bordiurą i czarnymi, kontrastującymi wstawkami narożnymi. Na powierzchni widoczne są liczne ślady zużycia – przebarwienia, rysy oraz jaśniejsze i ciemniejsze plamy wynikające z eksploatacji i nierównomiernego zużycia warstwy wykończeniowej. Po lewej stronie zaznacza się wyraźne, jasne odbarwienie drewna.*

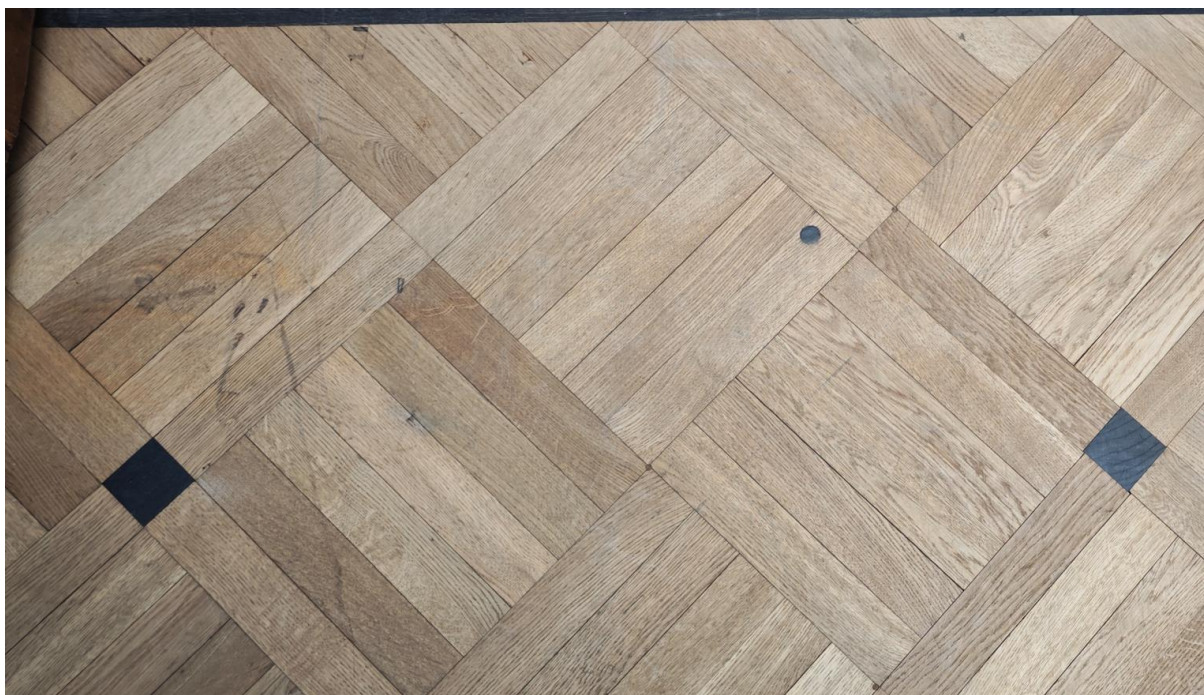
*Zdjęcie 14. Fragment parkietu pałacowego z widocznymi dekoracyjnymi narożnymi wstawkami w kontrastowym kolorze. Na powierzchni deszczutek zidentyfikowano liczne ślady użytkowania, w tym wyraźne ciemne zarysowania (prawdopodobnie od przesuwanych mebli), miejscowe przebarwienia oraz punktowe odbarwienie drewna. Uwidacznia się także różnica w tonacji kolorystycznej między poszczególnymi elementami, wymagająca ujednolicenia w toku prac konserwatorskich.*

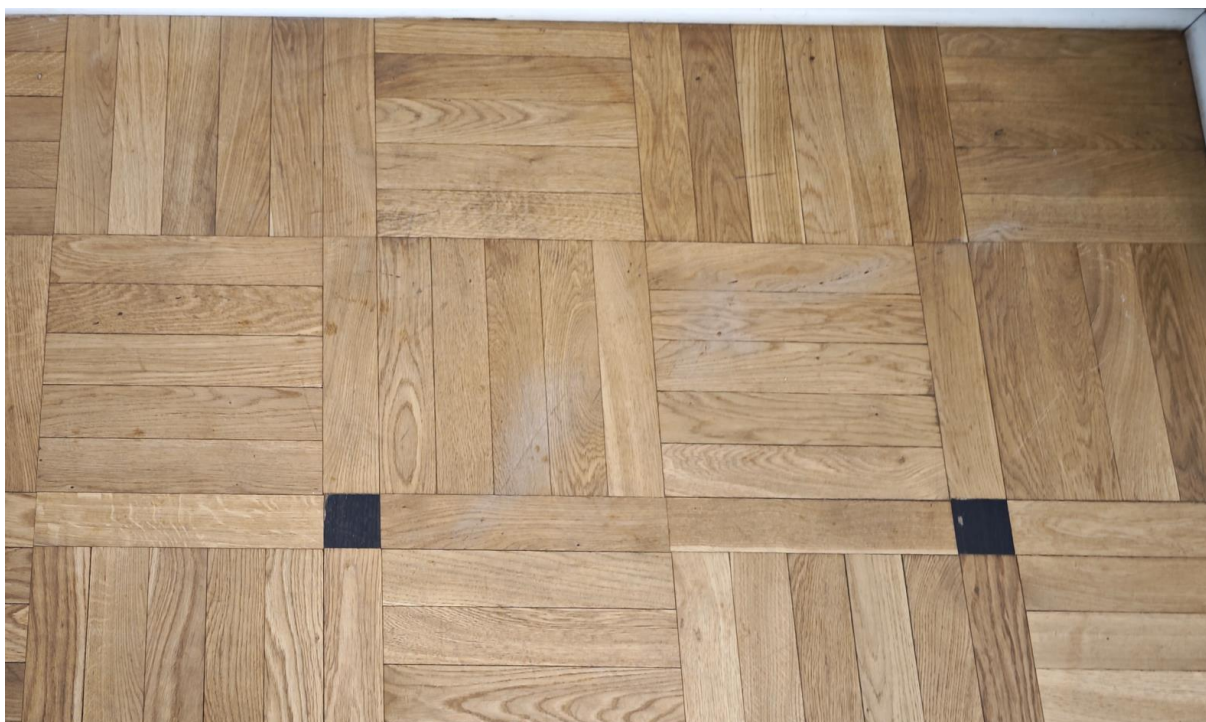
*Zdjęcie 15. Fragment parkietu pałacowego z charakterystycznymi czarnymi narożnymi wstawkami dekoracyjnymi. W centralnej części jednego z kasetonów widoczne jest lokalne zmatowienie powierzchni drewna, bezpośrednio otaczające zarysowanie – najprawdopodobniej efekt próby doraźnego usunięcia rysy poprzez miejscowe szlifowanie lub intensywne czyszczenie. Działanie to spowodowało wyraźną różnicę w połysku i kolorystyce względem sąsiednich elementów parkietu.*

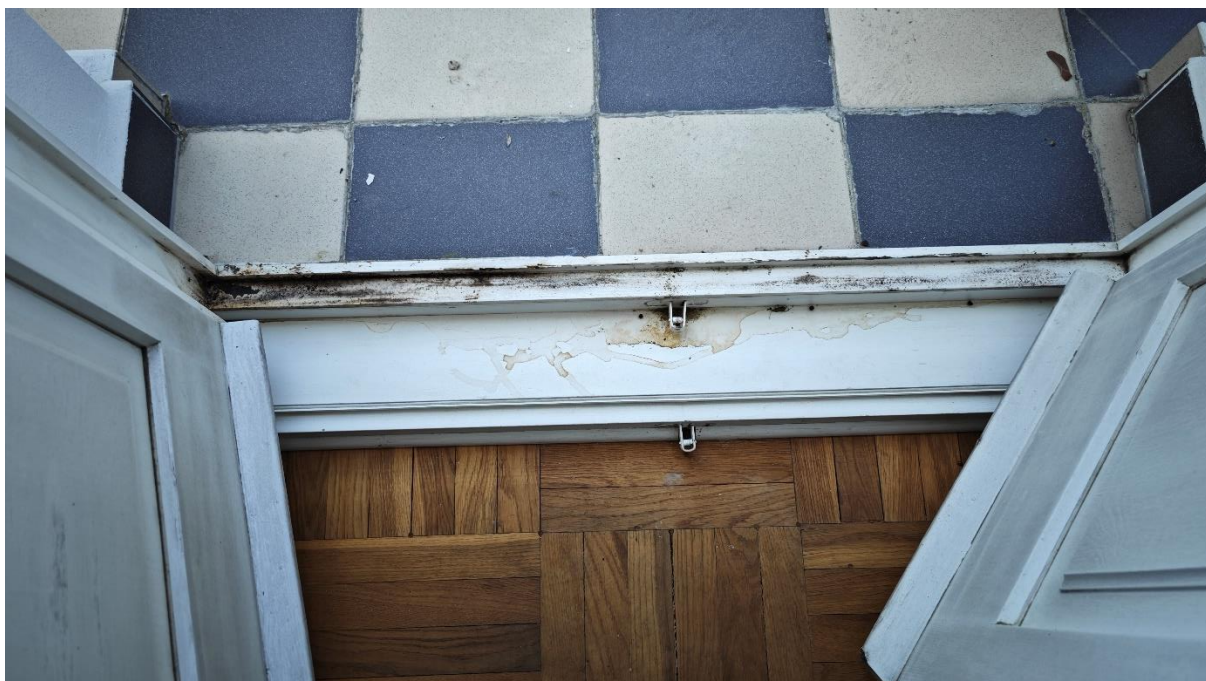
*Zdjęcie 16. Fragment progu wejściowego na balkon w pałacu. Widoczne ślady degradacji drewna i farby na wewnętrznej stronie ramy drzwiowej oraz zawilgocenie i przebarwienia w obrębie styku posadzki z parkietem wskazują na przecieki. Woda opadowa zalegająca na powierzchni balkonu w czasie intensywnych deszczy przedostaje się do wnętrza, powodując stopniową degradację drewna. Konieczne jest uszczelnienie progu i poprawa odwodnienia balkonu.*
