# **PROGRAM PRAC KONSERWATORSKICH DLA STREF BALKONOWYCH W PAŁACU W TERESINIE**

Autorzy programu:   Marta Bobek  
                              Weronika Maciejaszek  
                              Rafał Maciejaszek

Kraków, marzec 2025

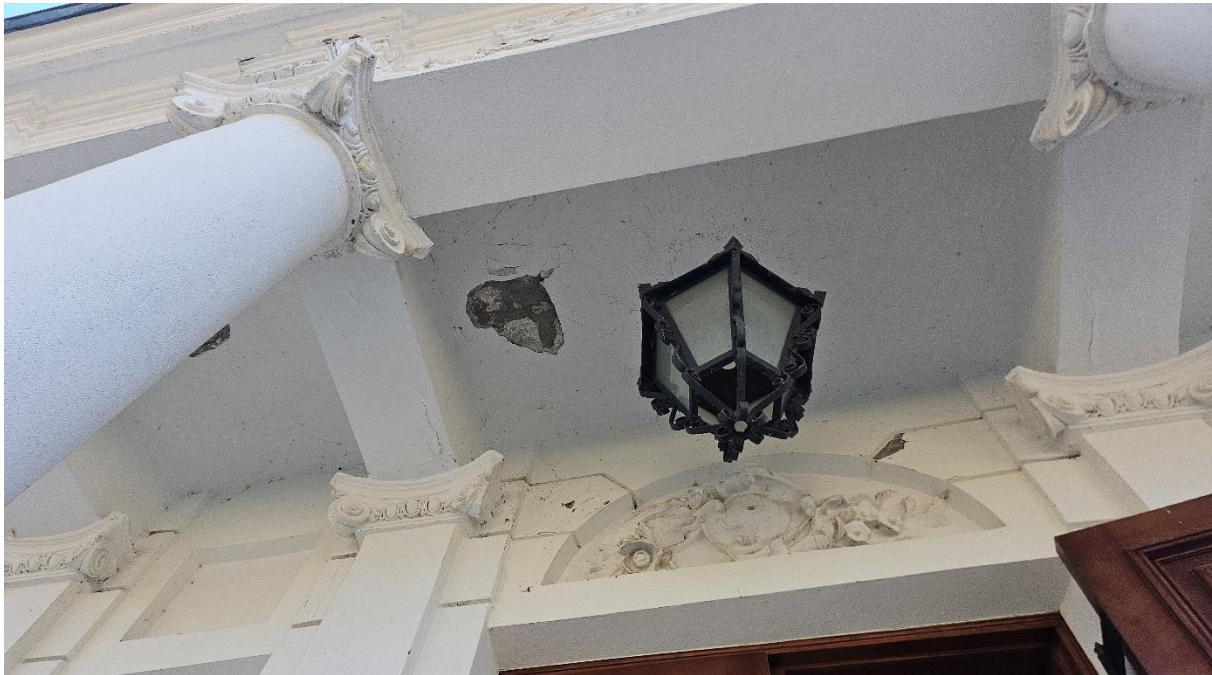
*Zdjęcie 13. Spód płyty balkonowej nad głównym wejściem na elewacji frontowej pałacu. Na zdjęciu widoczne są ubytki tynku na spodzie płyty balkonowej, w tym większe odspojenia sięgające warstwy konstrukcyjnej. Występują również pęknięcia i rysy wzdłuż linii belek oraz ubytki przy detalach sztukatorskich nad drzwiami. Powierzchnia jest miejscowo zabrudzona i zanieczyszczona, widoczne są ślady przesiązków.*

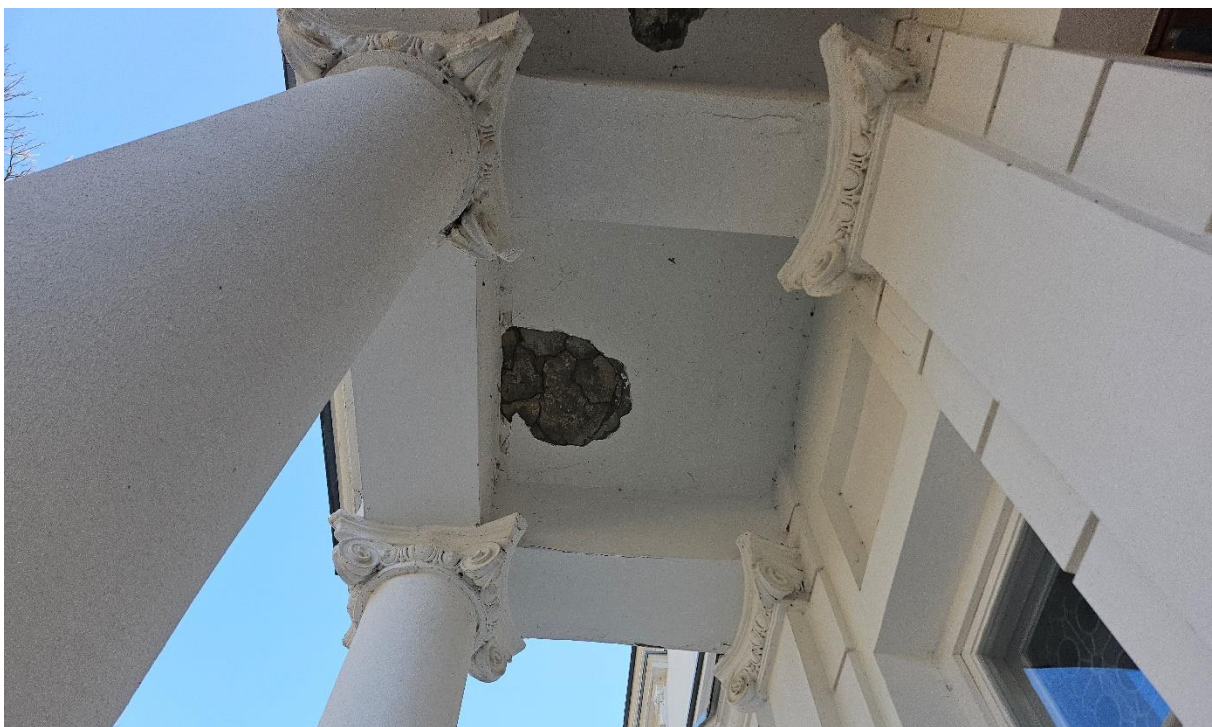
*Zdjęcie 14. Widoczne są głębokie ubytki tynku na spodzie płyty balkonowej, odsłaniające spękaną strukturę płyty. Powierzchnia tynku wokół uszkodzeń jest spękana, a w narożnikach zaznaczają się zarysowania. Na elementach sztukatorskich występują drobne uszkodzenia i zabrudzenia.*

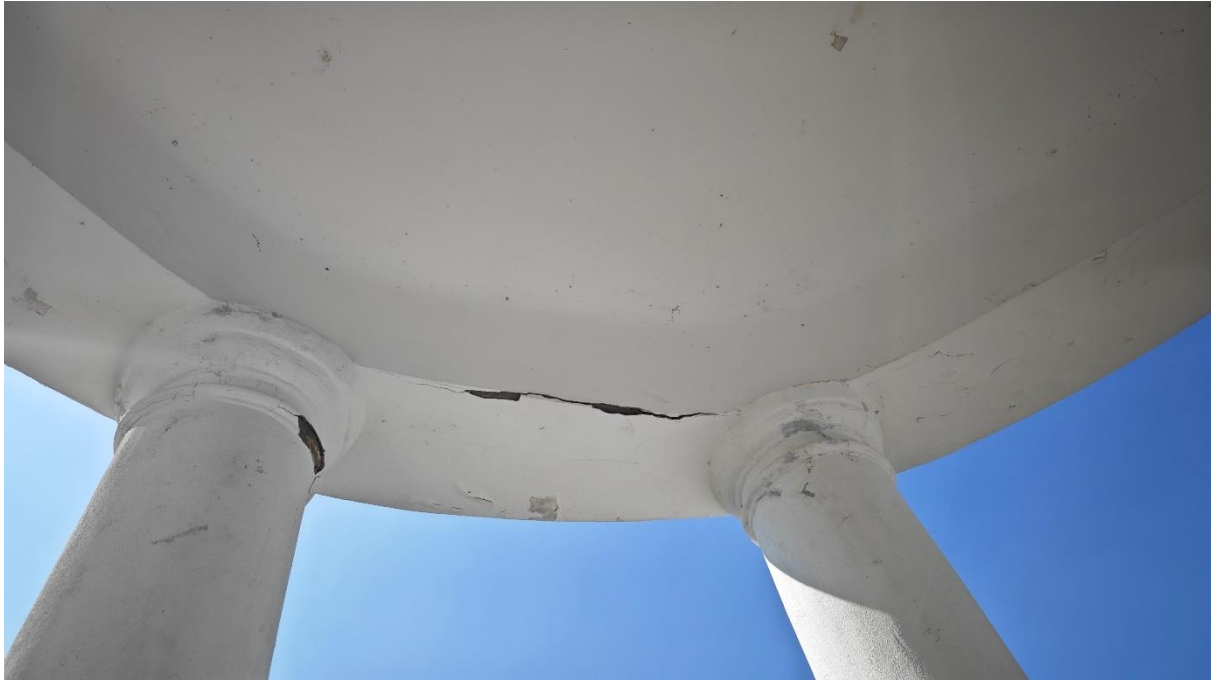
*Zdjęcie 15. Na spodzie płyty balkonowej widoczne są liczne rysy i spękania biegnące wzdłuż linii oparcia balkonu na kolumnach. W środkowej części zaznacza się głębsze pęknięcie z ubytkiem tynku. Dodatkowo widoczne są przebarwienia i miejscowe zabrudzenia powierzchni oraz uszkodzenia krawędzi głowic kolumn.*

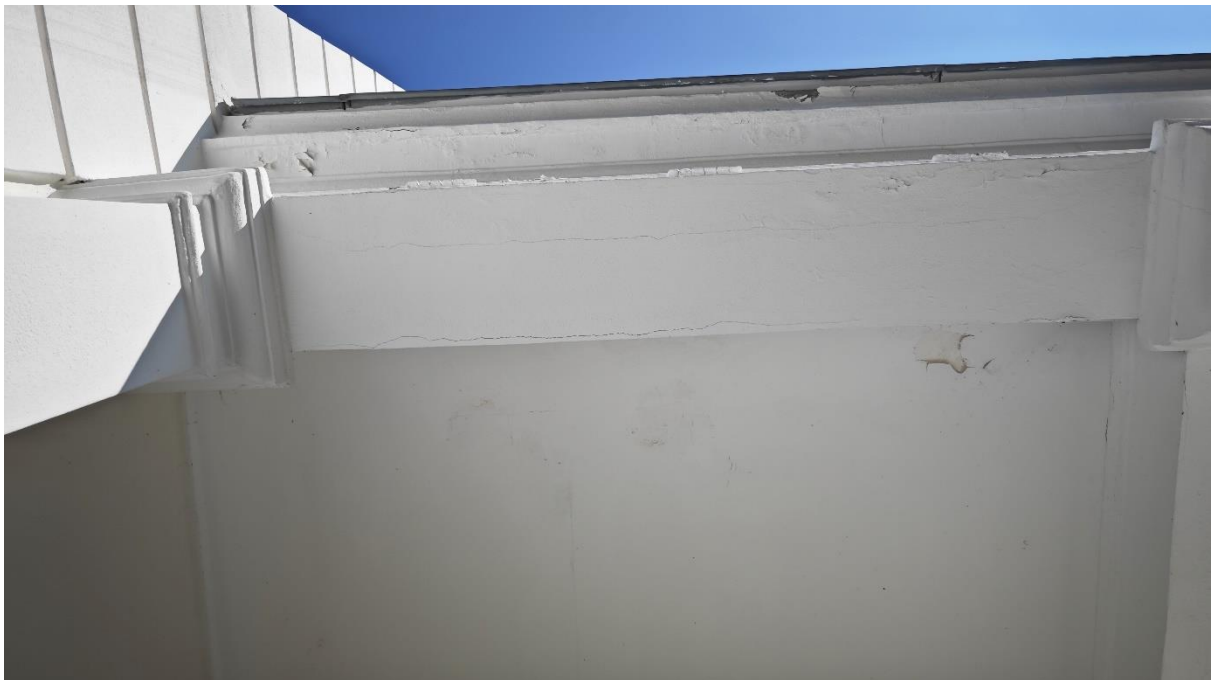
*Zdjęcie 16. Na powierzchni spódnej balkonu widoczne są podłużne, poziome spękania tynku przebiegające wzdłuż całej długości gzymsu, a także drobniejsze spękania i wykruszenia w strefie przylegającej do krawędzi. W górnej części tynku zaobserwować można odspojenia i miejscowe ubytki warstw wykończeniowych.*

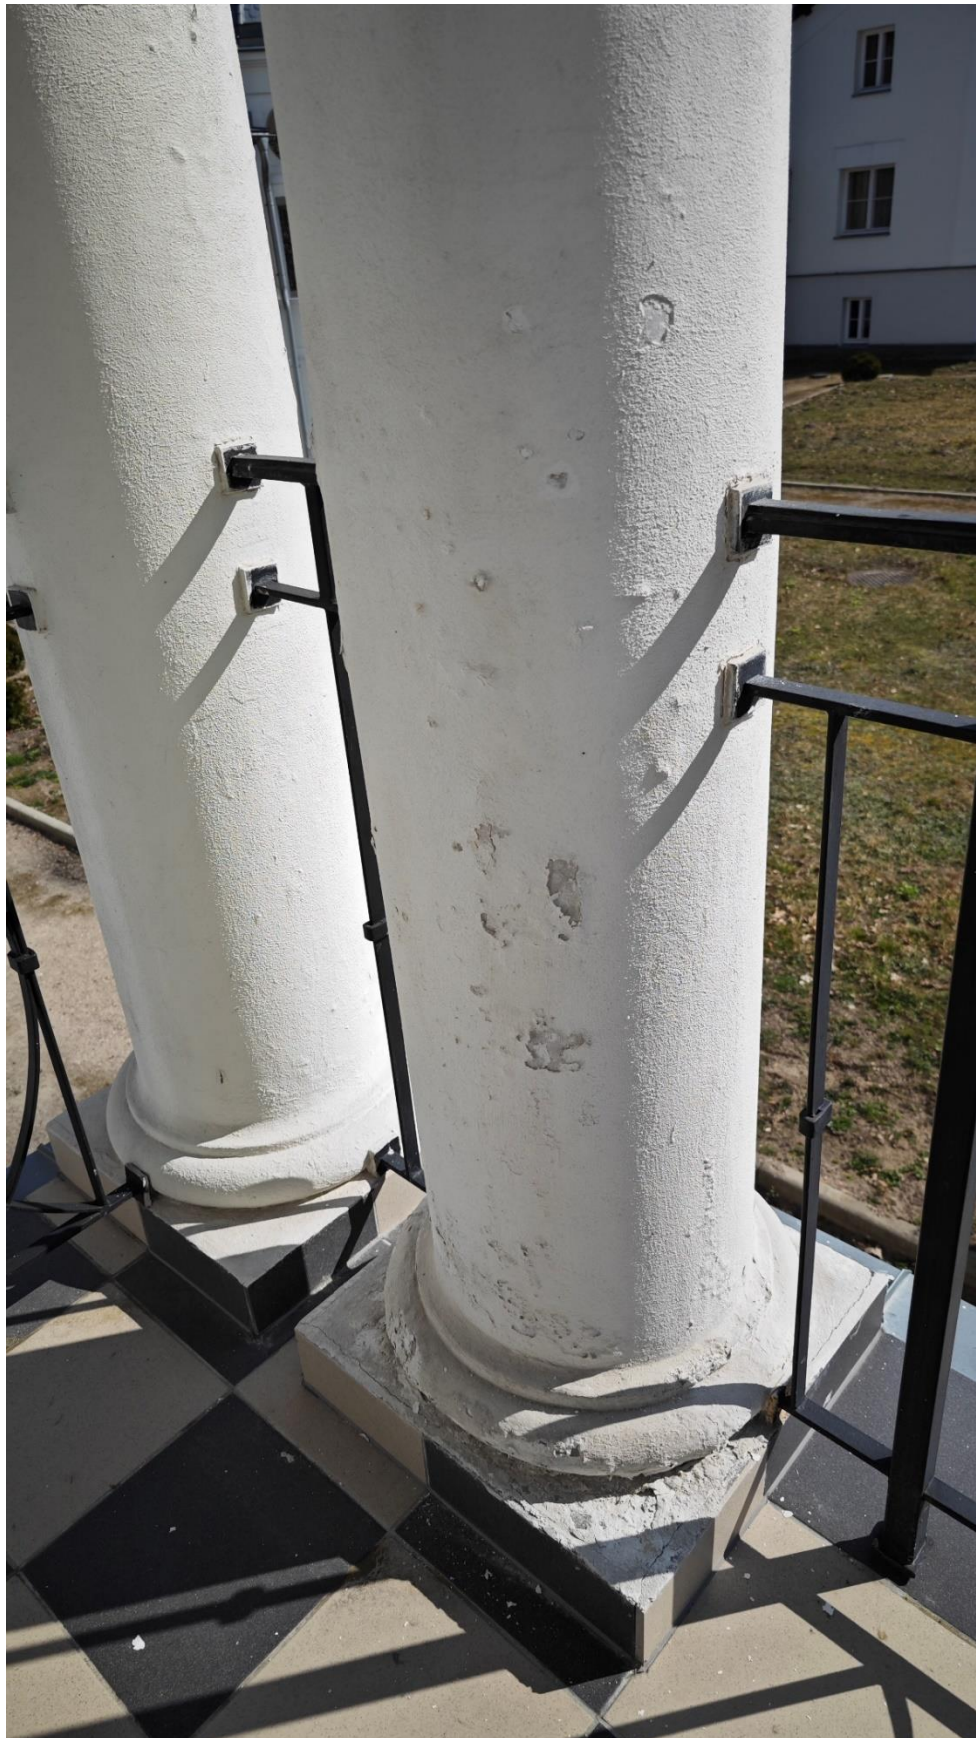
*Zdjęcie 17. Na powierzchni kolumny widoczne są liczne ubytki tynku, szczególnie w dolnych partiach trzonu oraz na bazie, gdzie doszło do znacznego wykruszenia wyprawy i częściowo materiału podłoża. Na całej powierzchni kolumny zaobserwować można punktowe uszkodzenia oraz miejscowe zabrudzenia.*

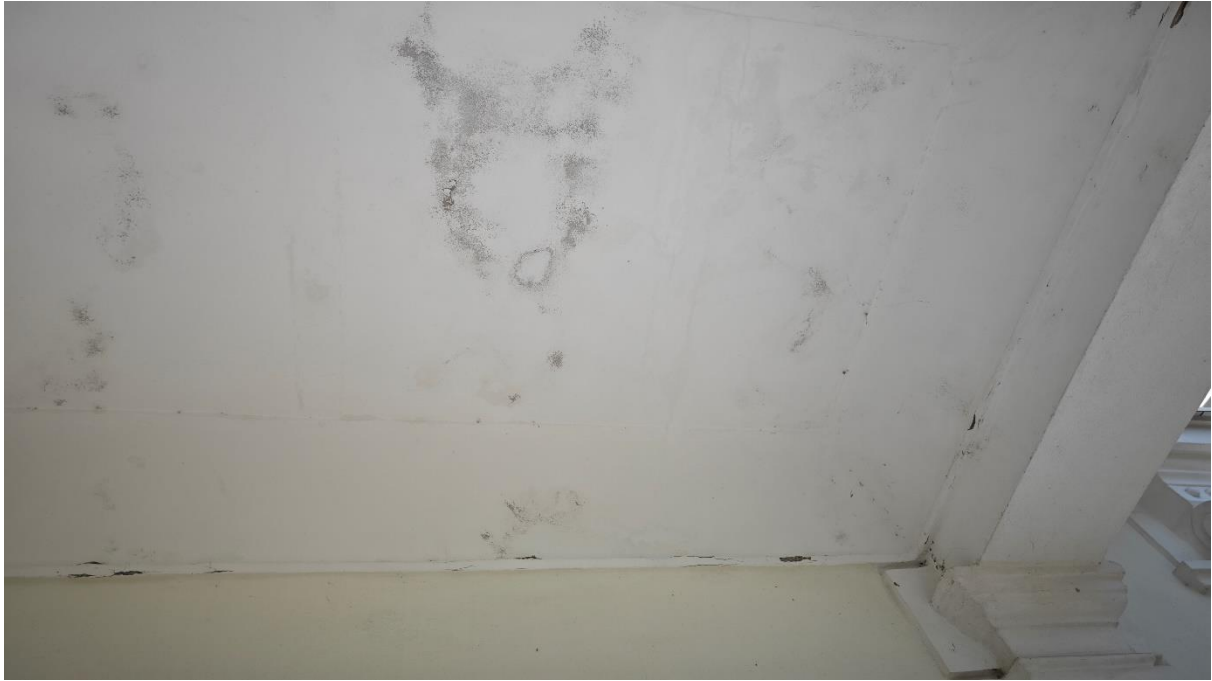
*Zdjęcie 18. Na spodzie płyty balkonowej widoczne są liczne przebarwienia i zacieki świadczące o zawilgoceniu, a także ślady miejscowego rozwoju pleśni i grzybów. W dolnych partiach obserwuje się także spękania wzdłuż krawędzi oraz odspojenia tynku wzdłuż linii styku z elewacją.*

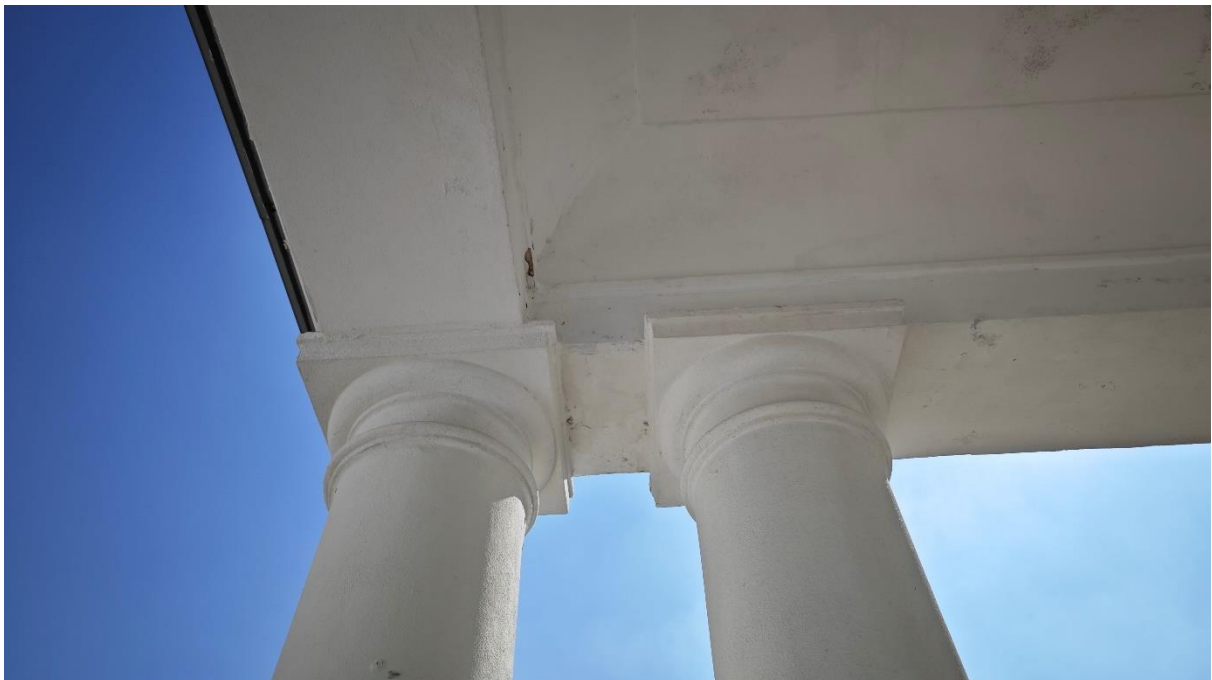
*Zdjęcie 19. Na powierzchni spodniej płyty balkonowej widoczne są liczne przebarwienia i osady wskazujące na zawilgocenie. W strefie styku belki z głowicami kolumn oraz w narożach występują pęknięcia tynku i miejscowe jego odspojenia. Zauważalne są również rysy biegnące wzdłuż krawędzi płyty.*

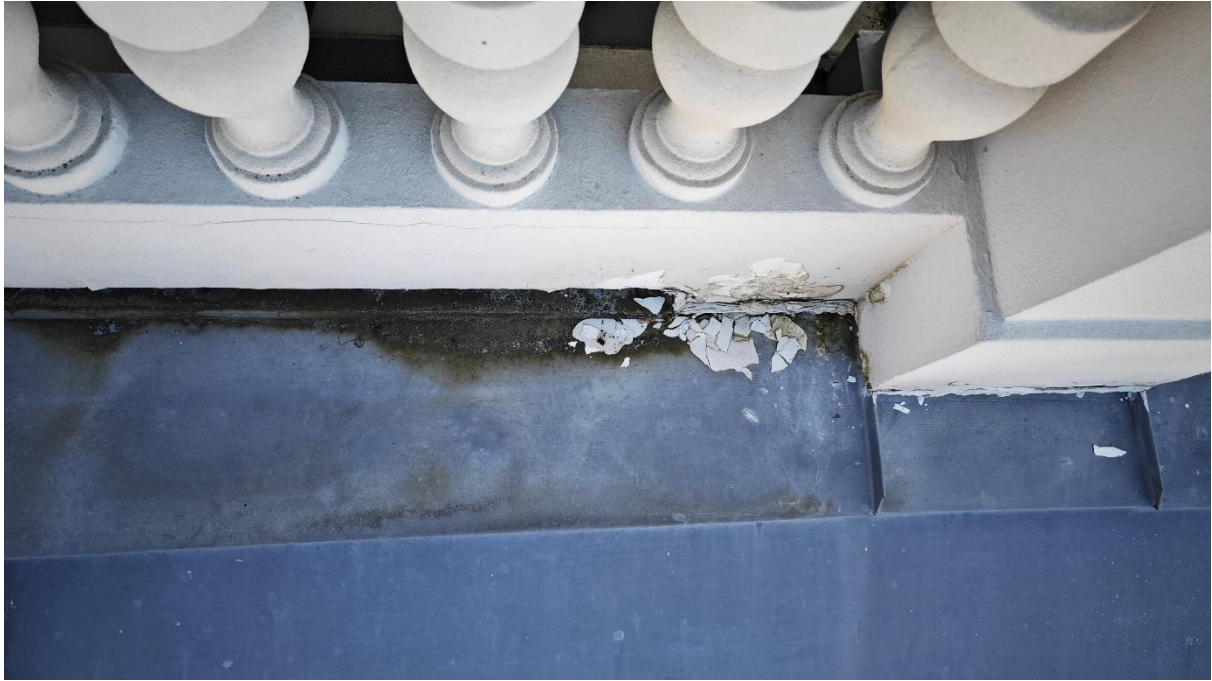
*Zdjęcie 20. Widoczne są odspojenia i złuszczenia warstw malarskich oraz tynku u podstawy balustrady tralkowej, ze skupieniem uszkodzeń w narożniku przy styku z obróbką blacharską. Na powierzchni blachy widoczne są zacieki i ciemne przebarwienia świadczące o zaleganiu wody oraz potencjalnym przeciekaniu w tym miejscu.*

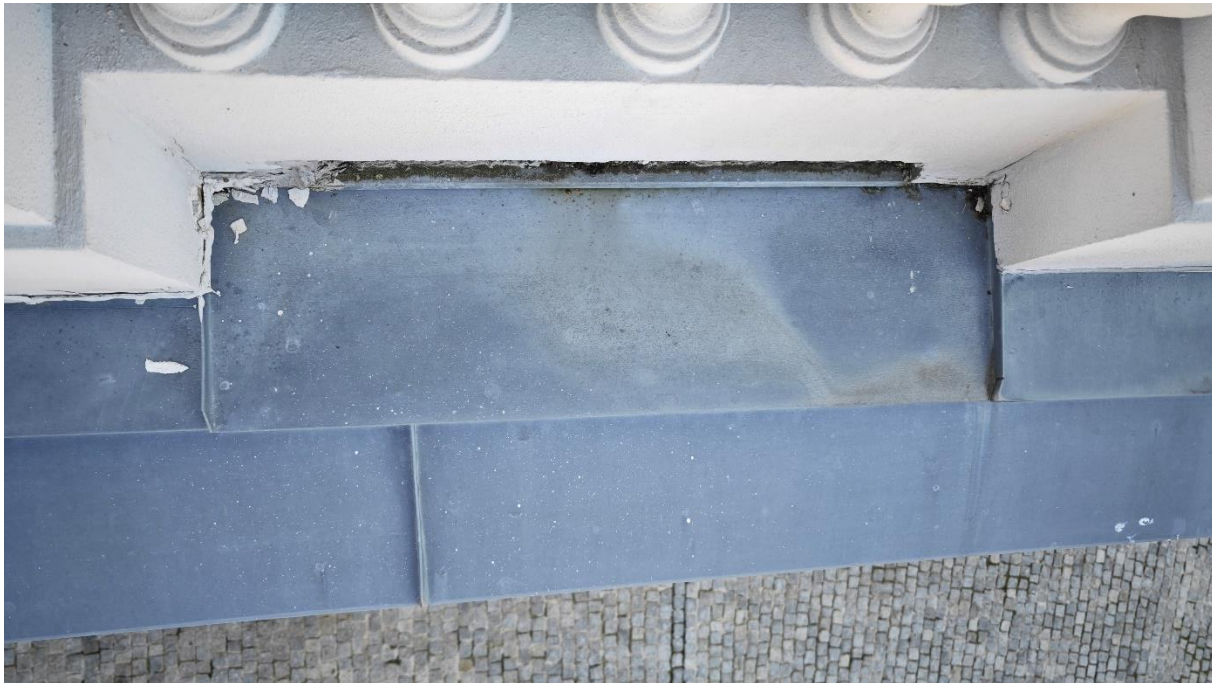
*Zdjęcie 21. W górnej partii zdjęcia widoczne są odspojenia tynku balustrady łuszczenie się warstwy malarskiej w narożnikach cokołu balustrady, z towarzyszącym przebarwieniem i śladem zawilgocenia przy linii styku z blachą. Obróbka blacharska wykazuje miejscowe odbarwienia, zacieki i zabrudzenia powierzchni, a połączenia arkuszy wskazują na brak szczelności lub nieprawidłowy montaż.*

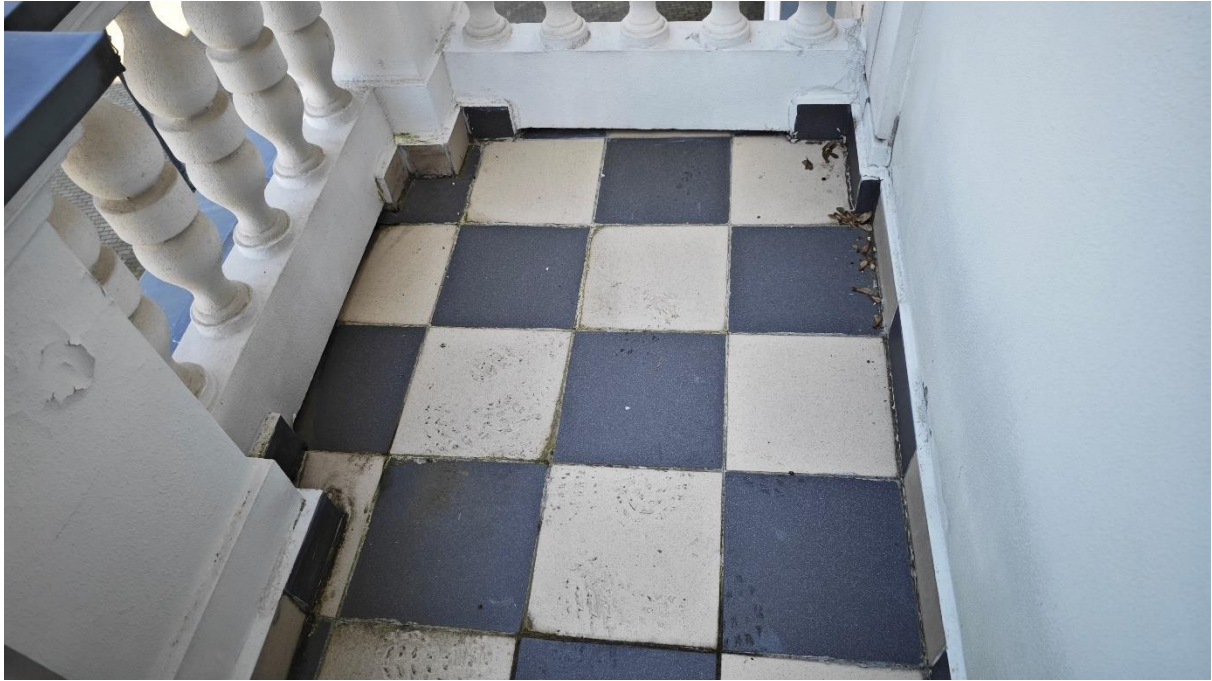
*Zdjęcie 22. Na powierzchni płytek ceramicznych widoczne są liczne zabrudzenia i przebarwienia, zwłaszcza w spoinach, które miejscami wykazują oznaki porostania oraz nieszczelności. W rejonie narożników i przy połączeniach z cokołami balustrady widoczne są uszkodzenia tynku, drobne pęknięcia oraz odspojenia warstw wykończeniowych. W niektórych miejscach fuga jest wykruszona, a przy styku z elewacją i tralkami widoczne są ślady zawilgocenia.*

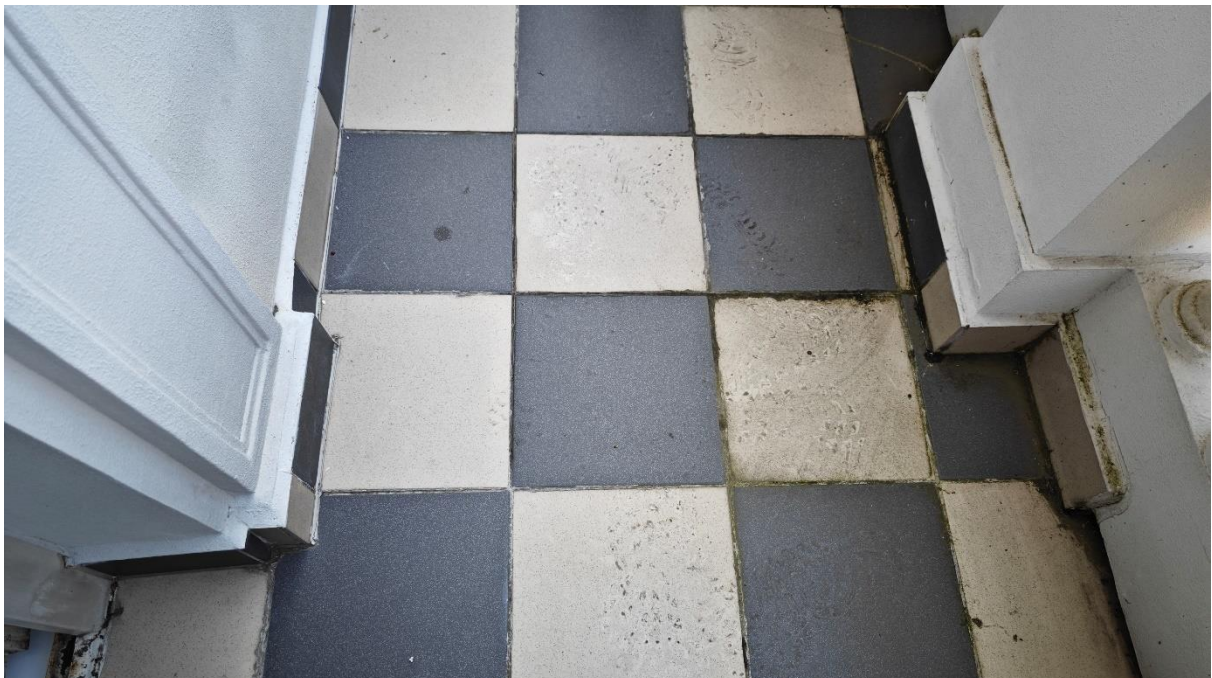
*Zdjęcie 23. Widoczne są liczne zabrudzenia i przebarwienia na powierzchni płytek ceramicznych oraz w spoinach, szczególnie w strefie przyściennej i przy cokole balustrady. Fugi wykazują ubytki i nieszczelności, miejscami doszło do ich całkowitego wypłukania. Na powierzchniach pionowych przy styku z posadzką widoczne są zawilgocenia oraz naloty biologiczne.*

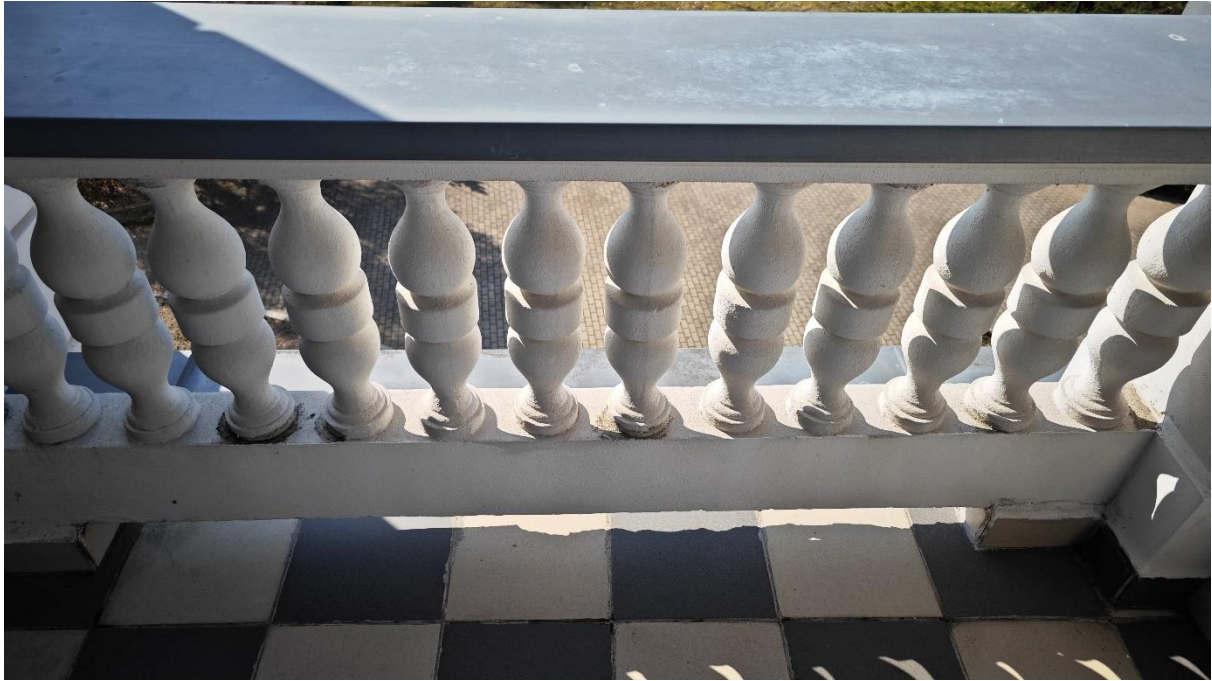
*Zdjęcie 24. Na powierzchni tralek balustrady widoczne są lokalne zabrudzenia, przebarwienia oraz ślady nalotów biologicznych, szczególnie u podstawy. W miejscach styku tralek z dolną belką balustrady widoczne są drobne spękania i ubytki zaprawy. Część połączeń wykazuje nieszczelności, które mogą sprzyjać penetracji wody.*

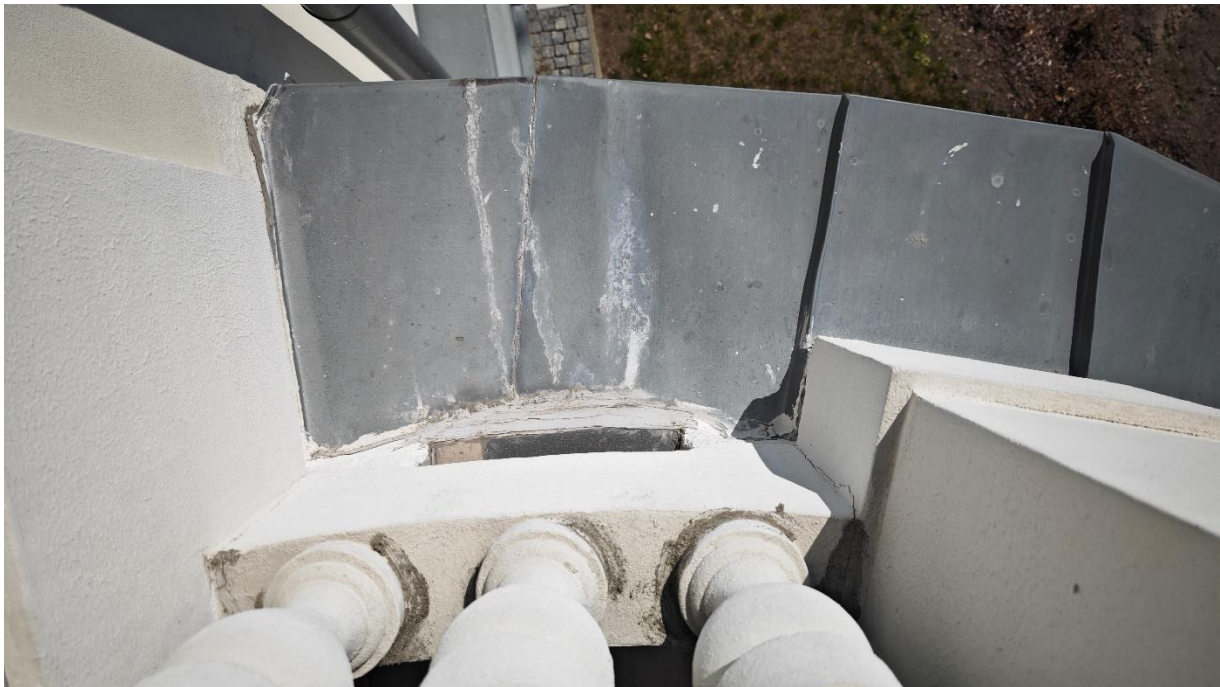
*Zdjęcie 25. Na powierzchni blachy widoczne są ślady intensywnego zabrudzenia, przebarwień i zacieków, świadczące o nieprawidłowym odprowadzaniu wody. Zgrzewy i łączenia wykazują ślady nieszczelności, miejscami doszło do pęknięć i rozwarstwień. Na powierzchni tynku w bezpośrednim sąsiedztwie balustrady widoczne są rysy i ubytki w miejscach połączeń oraz ślady napraw zaprawą o odmiennej fakturze i barwie.*

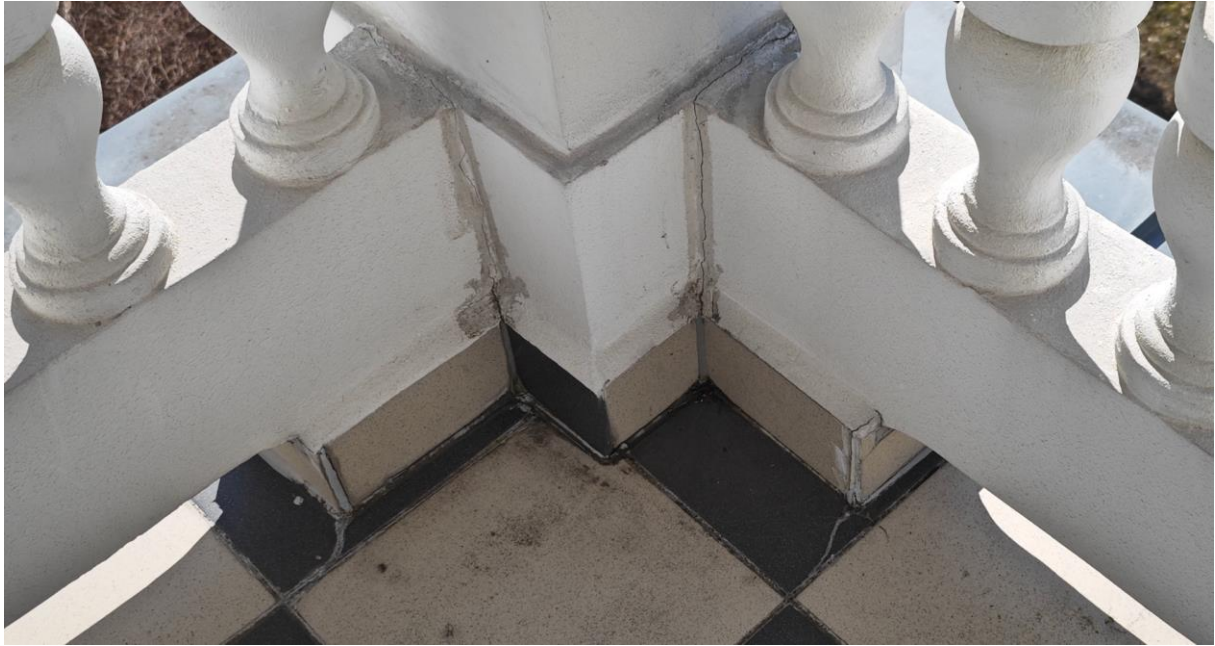
*Zdjęcie 26. Na powierzchni cokołów i narożników murków balkonowych widoczne są liczne spękania oraz ślady wcześniejszych, nieestetycznych napraw wykonanych zaprawą o innej fakturze i kolorze. Fugi między płytkami ceramicznymi są zanieczyszczone i miejscami rozmyte, a niektóre naroża wykazują ubytki. Widoczne są także zabrudzenia i ślady zawilgocenia przy stykach okładziny z murem.*

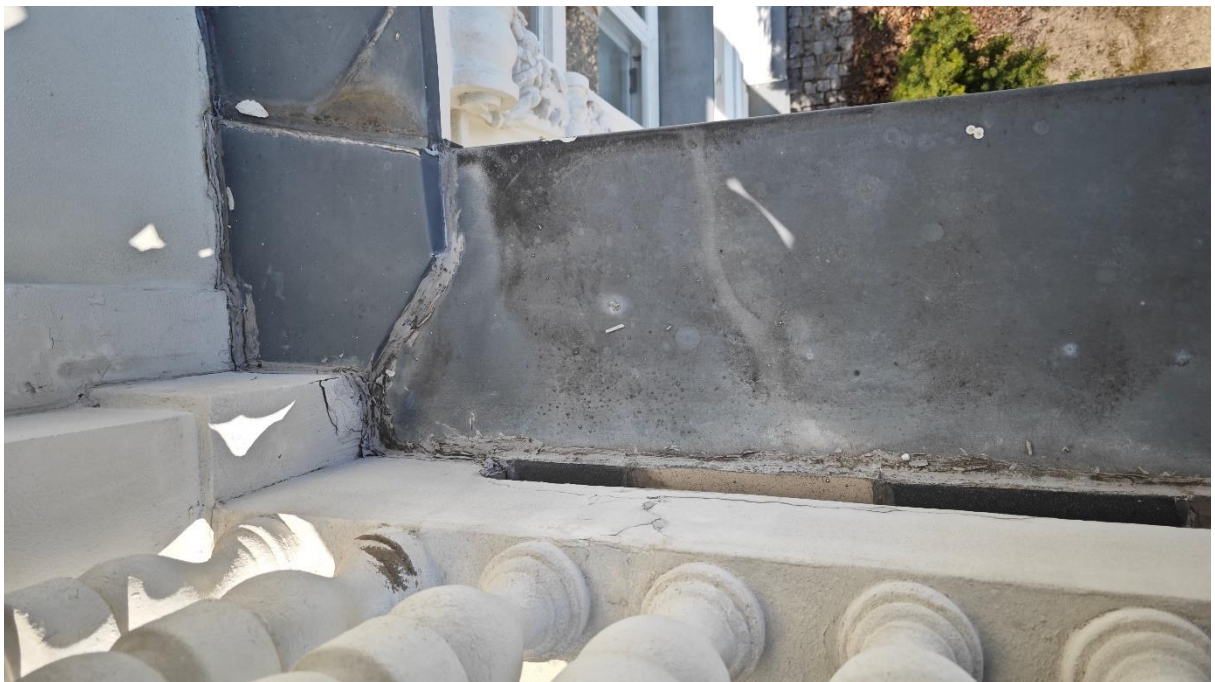
*Zdjęcie 27. Widoczne są zabrudzenia i odbarwienia powierzchni blachy, nieszczelności na łączeniach oraz popalowania arkuszy. W miejscach styku obróbek z murem występują ubytki zaprawy i liczne spękania tynku, a także deformacje i nieszczelności wzdłuż krawędzi pokrycia, co może świadczyć o niefachowym montażu lub zużyciu materiału.*

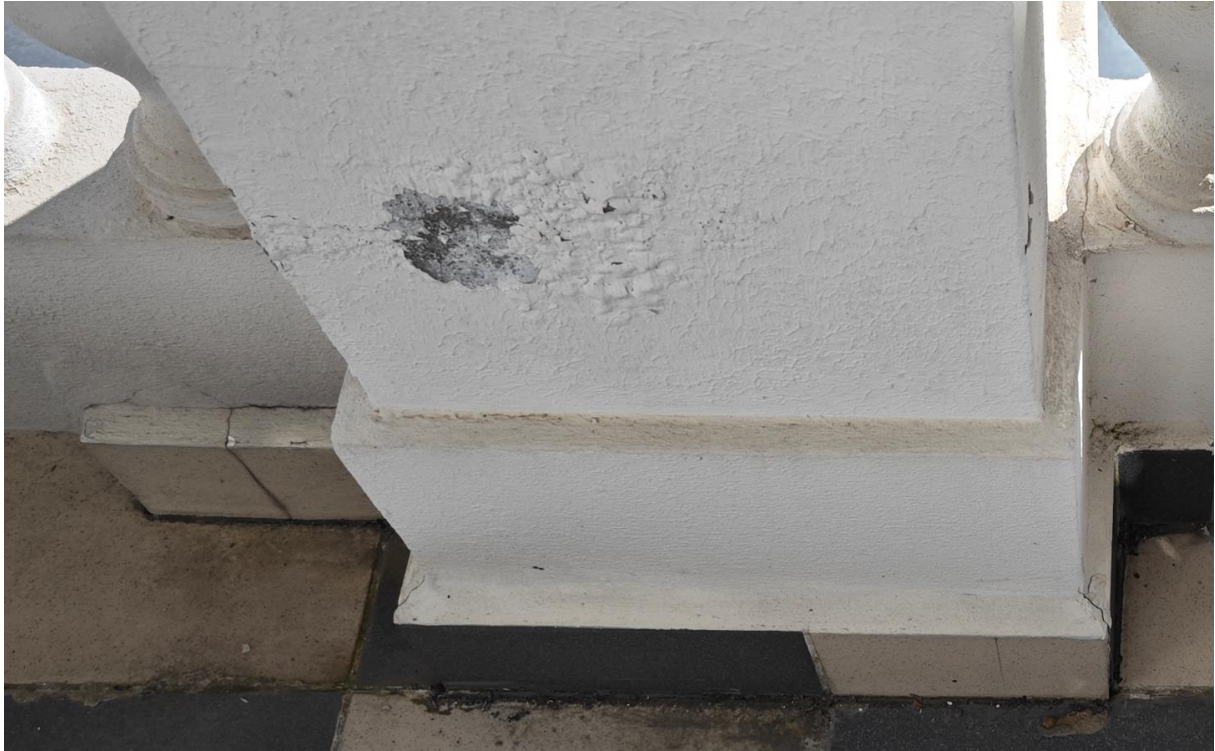
*Zdjęcie 28. Widoczne punktowe uszkodzenie powierzchni wyprawy tynkarskiej z odspojeniami i puchłami. W dolnej części widoczne również spękania i ubytki przy krawędzi cokołu oraz zabrudzenia wzdłuż linii styku z posadzką.*

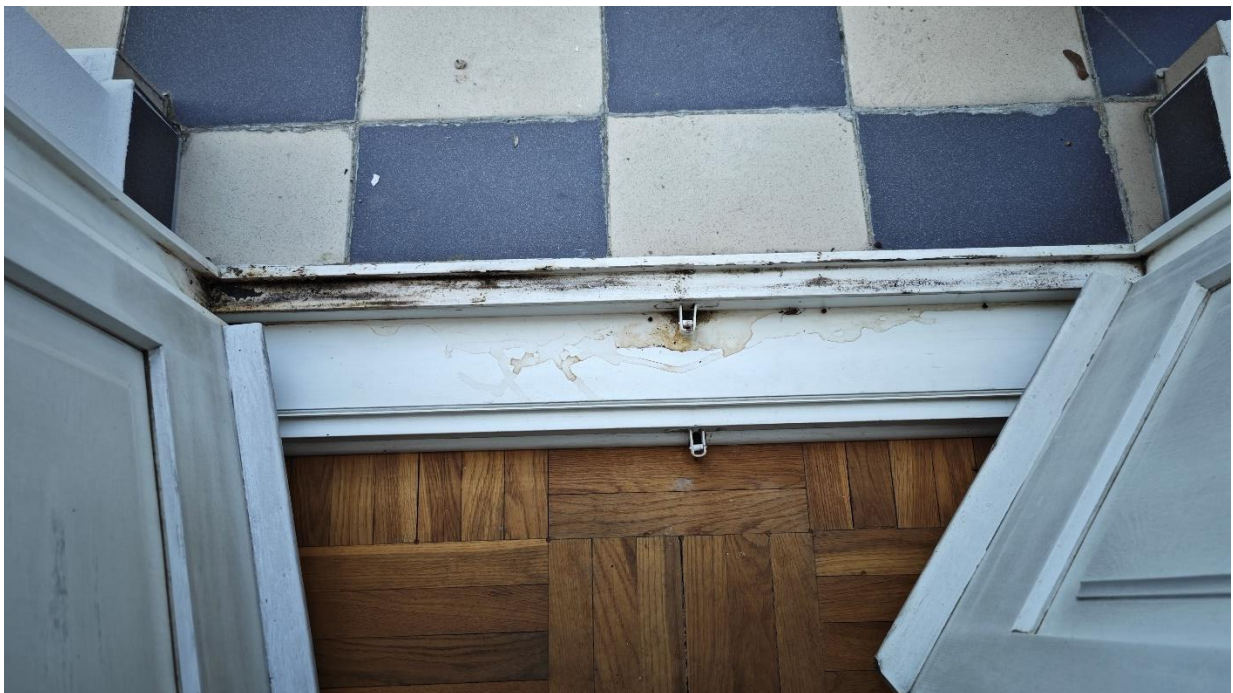
*Zdjęcie 29. Strefa wejścia na balkon na piętrze w części frontowej. Na zdjęciu widoczny jest dolny fragment ościeżnicy drzwi balkonowych wraz z progiem i fragmentem posadzki wewnętrznej. Zauważalne są istotne ślady zawilgocenia i degradacji drewna w strefie progu – występują przebarwienia, łuszcząca się powłoka malarska oraz ślady korozji metalowych elementów okuć. Uszkodzenia te świadczą o nieszczelnościach izolacji przeciwwodnej balkonu i przedostawaniu się wody do wnętrza budynku. Widoczne są także zanieczyszczenia i ciemne wykwity w spoinach między płytkami przy progu.*

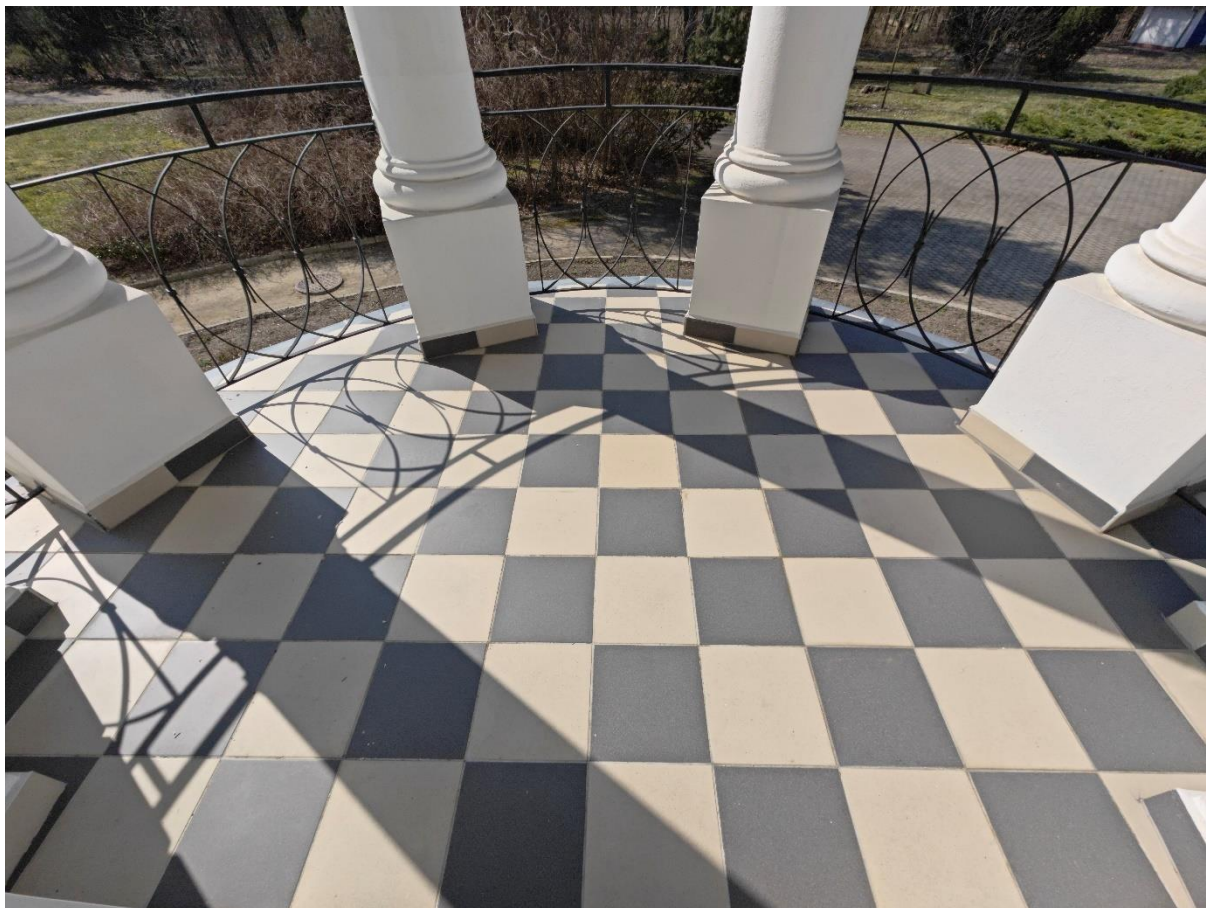
*Zdjęcie 30. Balkon wysokiego parteru elewacji bocznej. Dobry stan zachowania w porównaniu z pozostałymi balkonami może wynikać z korzystnego położenia tego balkonu względem warunków atmosferycznych (mniejsza ekspozycja na deszcz i śnieg), prawidłowo wykonanych spadków posadzki. Miejscowo widoczne są jedynie drobne ubytki i przebarwienia spoin oraz niewielkie spękania w strefach styku z cokołami.*
