## **PROJEKT BUDOWLANY**

### **REMONTU BUDYNKU - ZESPOŁU PAŁACOWEGO OŚRODKA SZKOLENIOWO REHABILITACYJNEGO KRUS**

**POŁOŻONEGO NA DZIAŁCE O NR GEOD. 136/2  
PRZY AL. KSIĘCIA DRUCKIEGO-LUBECKIEGO 1  
96-515 TERESIN GM. SOCHACZEW.**

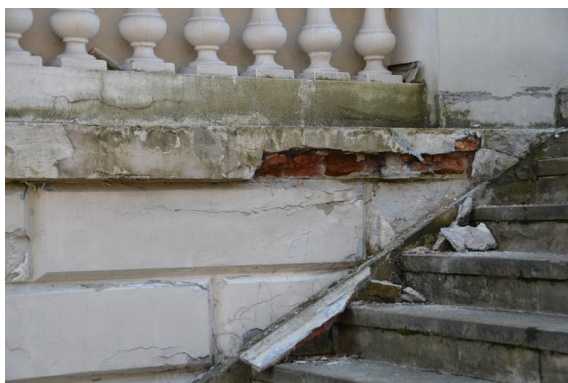
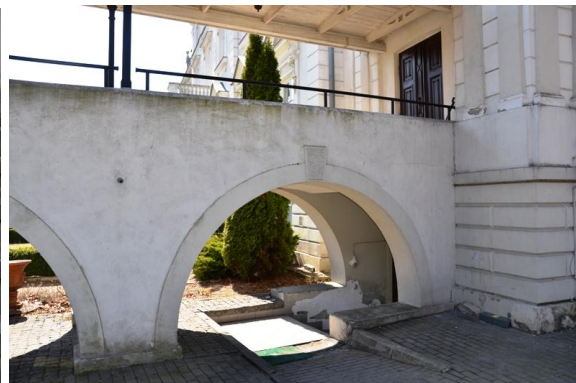
*Schody zewnętrzne boczne, łącznik.*

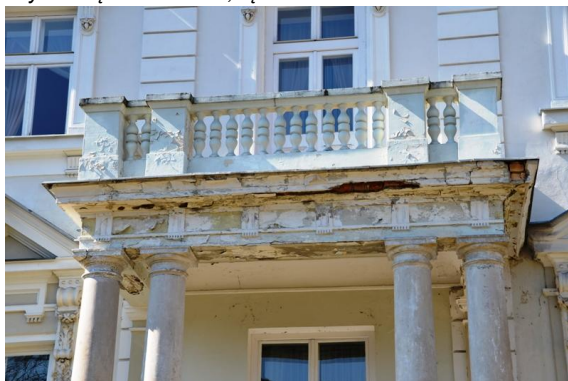
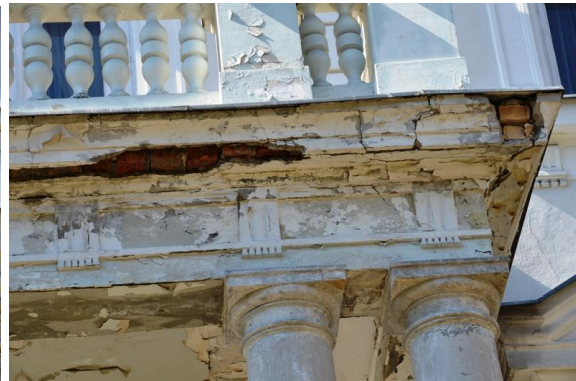
Nawierzchnie tarasów i balkonów wyłożone płytkami ceramicznymi nie posiadają skutecznych warstw izolacyjnych, mają nie prawidłowe kąty nachylenia płaszczyzn, a zewnętrzne obróbki blacharskie założone są w taki sposób, że nie odprowadzają nadmiaru wód opadowych poza powierzchnię zabudowy. Stałe i nadmierne zawilgocenie murów, płyt tarasów oraz podtrzymujących je kolumn i filarów spowodowało ( w okresach zimowego obniżenia temperatur) spękania tych detali, odpadanie elementów profilowanych gzymsów i destrukcję cegły ceramicznej stanowiącej podłoże dla wystroju architektonicznego. Cegła ceramiczna jest tu krytycznie rozwarstwiona, osypuje się i pudruje, miejscowo całkowicie utraciła własności budulca dla konstrukcji murowanych. Miejscowo także uległa odsłonięciu żelazna konstrukcja, której elementy pokryte są grubą warstwą korozji.

*Elewacja tylna balkon*

- Remont elewacji pałacu- czyszczenie elewacji, uzupełnianie ubytków, naprawa detali i gzymsów, cokołów, murków, balustrad, szpachlowanie i malowanie całej powierzchni.
- Tarasy i balkony pałacu- usunięcie wszystkich elementów aż do warstwy konstrukcyjnej, odtworzenie warstw z wyprofilowaniem prawidłowych spadków.

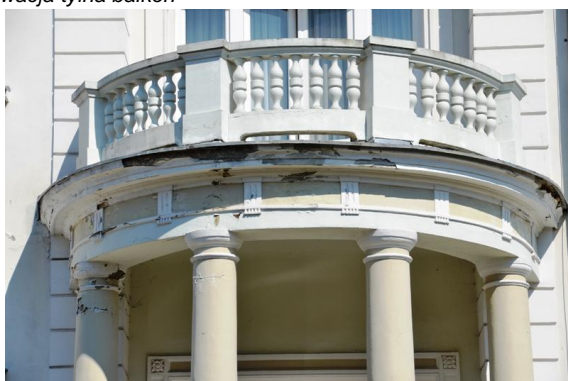
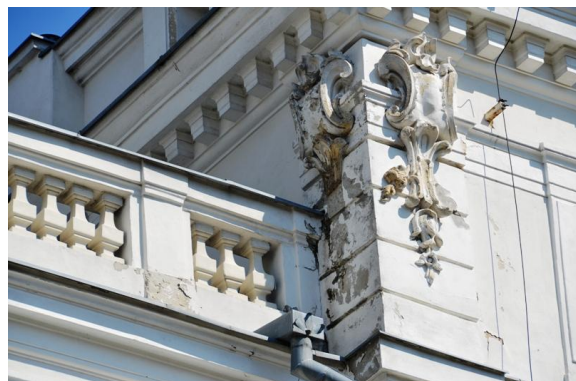
*Elewacja boczna, balkon,*

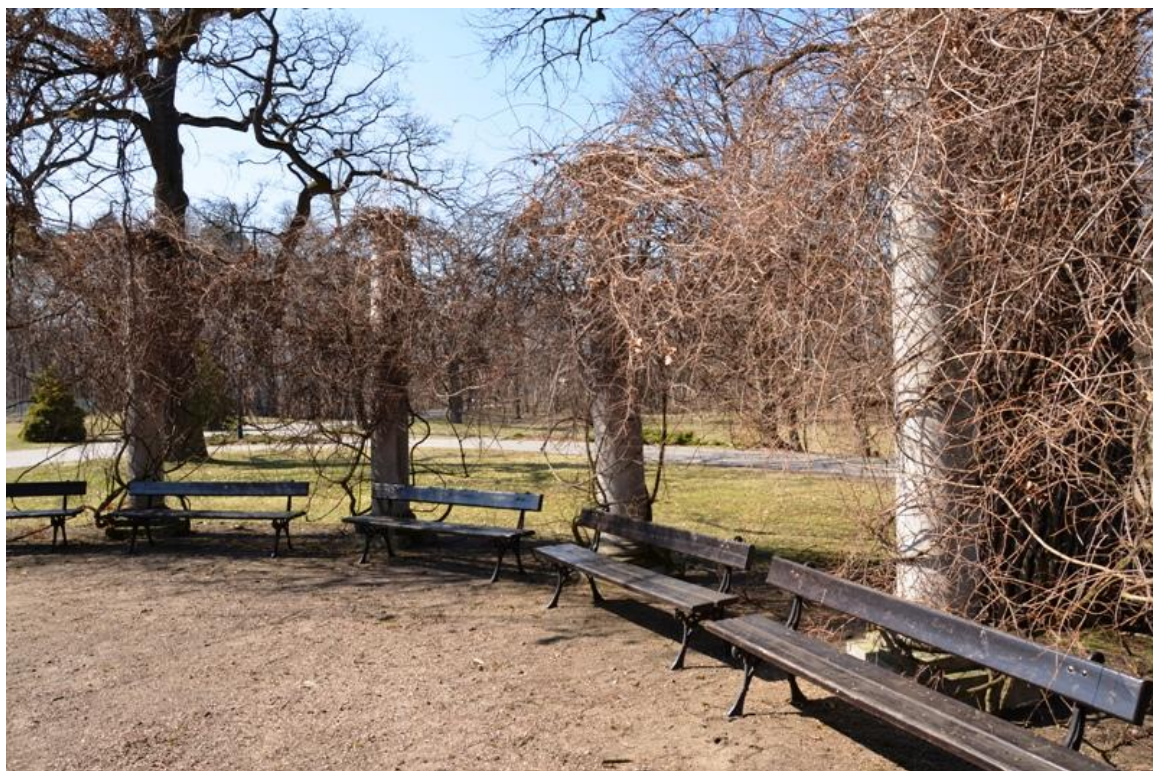
*Widok na kolumny przed wejściem do pałacu.*

**6.2.1. Kolumny przed głównym wejściem.** Przewidziano remont kolumn usytuowanych przed pałacem, na których znajduje się roślinność pnąca. Mechaniczne czyszczenie powierzchni i zabezpieczenie preparatami.

**6.2.2. Przed przystąpieniem do prac należy zabezpieczyć zielen pnącą na kolumnach.** Należy wykonać rusztowanie i rozpiąć siatkę wokół słupów. Unieść pnącza zwisające i ułożyć ją na rusztowaniu na siatce na wysokości górnej krawędzi kolumn.

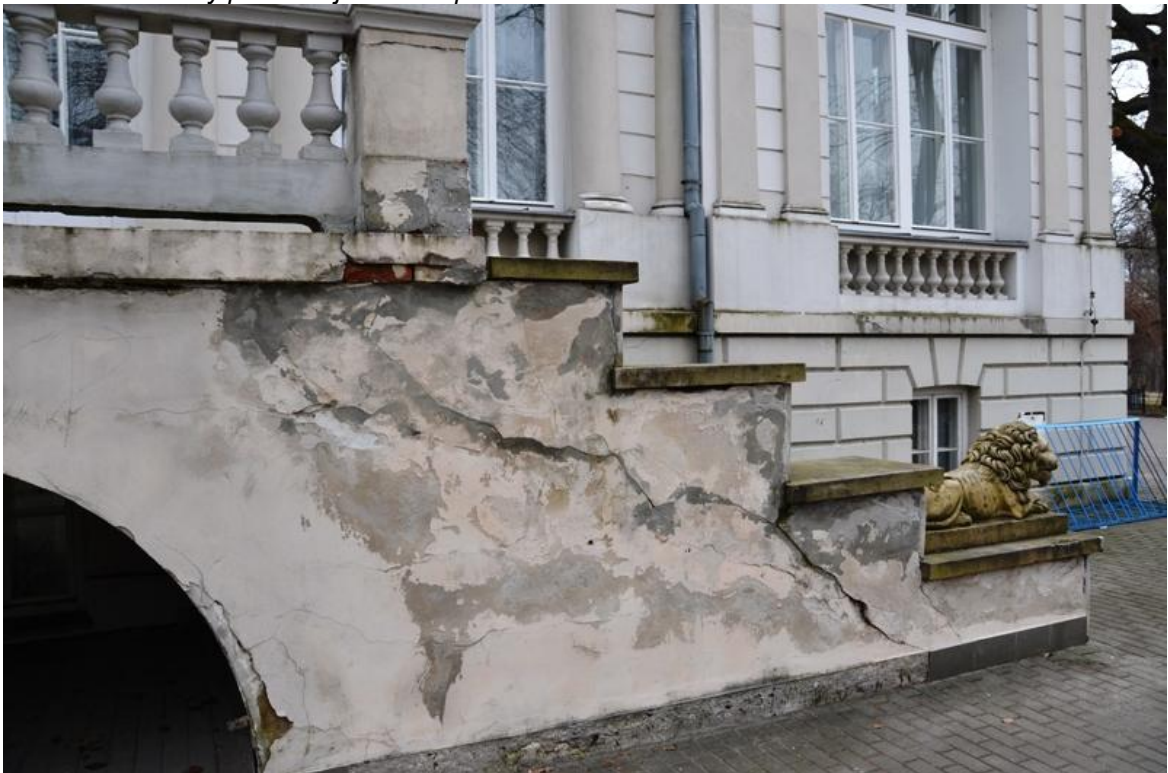
*Widok na schody boczne.*

**6.2.3. Remont schodów wejściowych i bocznych** Usunięcie wszelkich elementów aż do warstwy konstrukcyjnej, przemurowanie zdegradowanych ścian, odtworzenie warstwy nawierzchniowej.

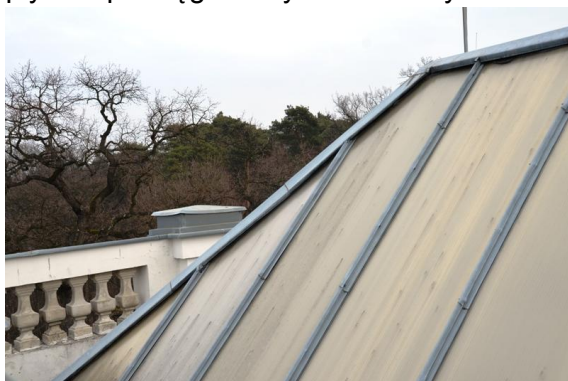
Widok świetlika dachowego.

1.2.7. **Świetlik** nad salą kominową, zewnętrzny, czterospadowy w konstrukcji stalowej z wypełnieniem płytami poliwęglanowymi kanałowymi. Zaprojektowano zachowanie konstrukcji świetlika, wymianę płyt poliwęglanowych oraz wymianę stalowych blach zabezpieczających panele poliwęglanowe od zewnątrz. Należy wykonać pełną izolację izolując taśmami izolacyjnymi szczeliny oraz łączenia. Wykonać w wybranym systemie daszków świetlikowych, odtworzyć formę, kształt świetlika.

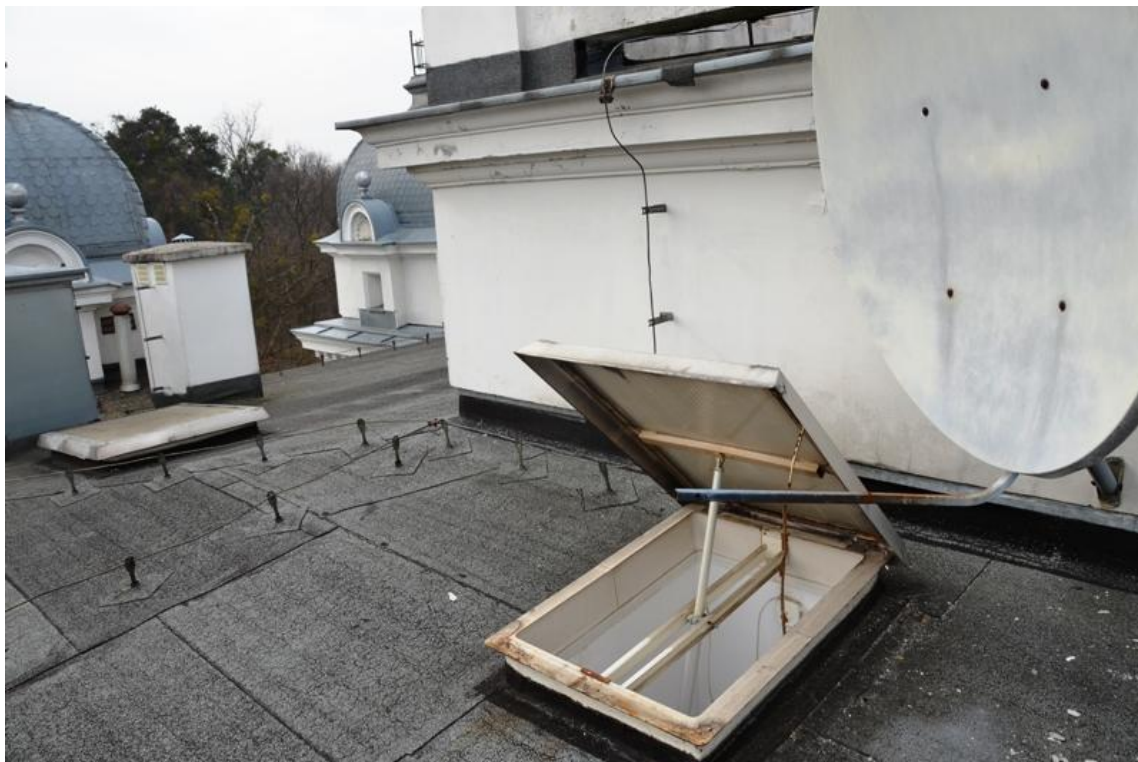
*Dach z papy na pałacu*

- 1.2.1.Pokrycie dachowe na pałacu, z blachy do całkowitej wymiany na nowe pokrycie. Odtworzenie wzorów, form zdobniczych na dachu. Całkowita wymiana orynnowania oraz obróbek dachowych, rynien, rur spustowych, zgodnie z wybranym systemem.
- 1.2.2.Przyjęto blachę RHEINZINK / cynkowo-tytanowa / tytan-cynk prePATINA blaugrau zgodny z wymogami TUV Quality Zink lub co najmniej PN-EN 988
- 1.2.3.Odwodnienia z blachy RHEINZINK / cynkowo-tytanowej / tytan-cynk prePATINA blaugrau zgodnej z wymogami TUV Quality Zink lub co najmniej PN-EN 612.

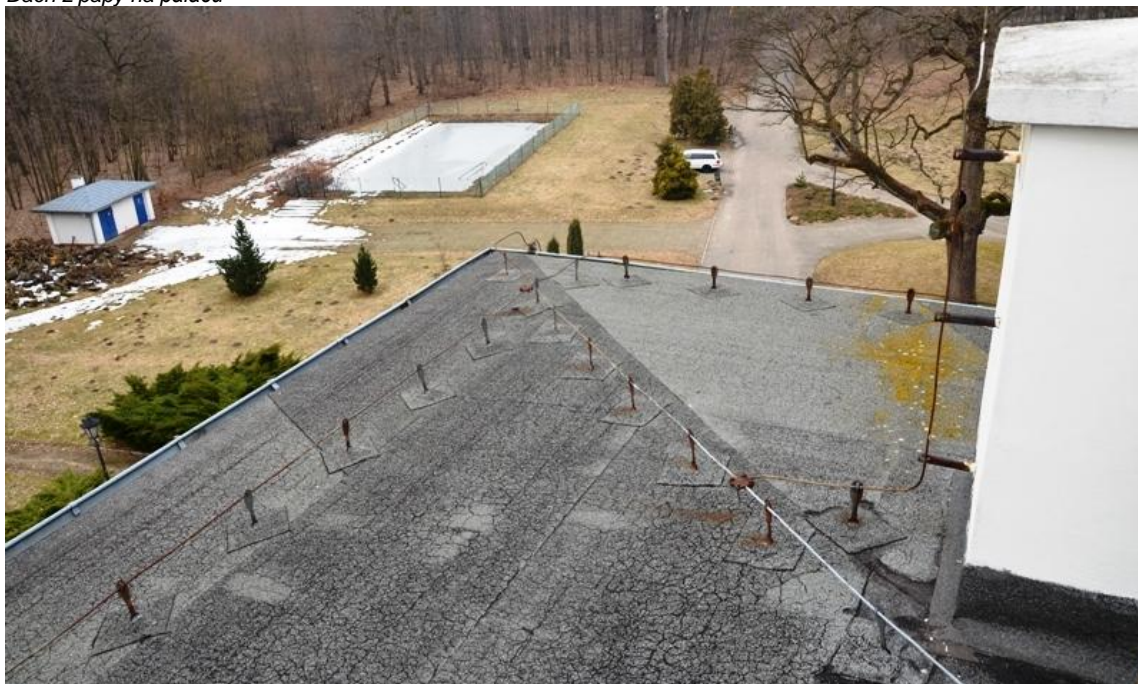
*Dach z papy na pałacu*

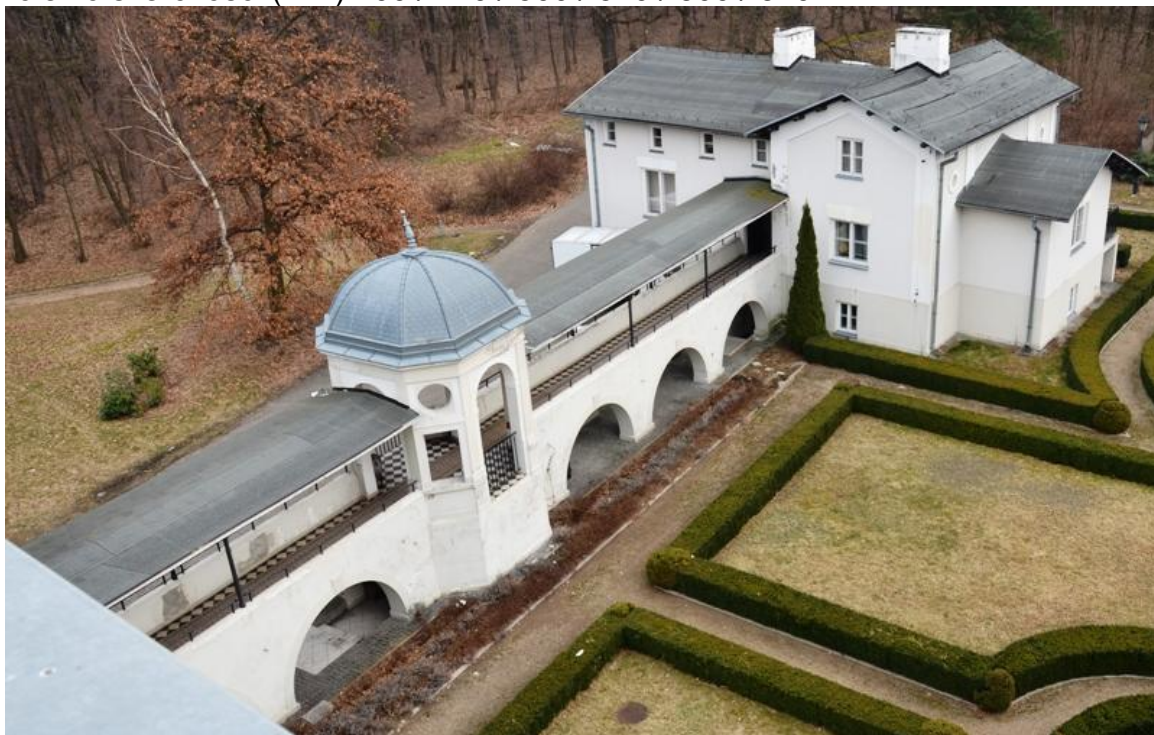
*Dach z papy na łączniku i oficynie*

- całkowity demontaż warstw dachowych z papy z obróbkami blacharskimi, demontaż deskowania, demontaż wełny mineralnej.
- całkowity demontaż płyt gkf, i istniejących izolacji.
- demontaż uszkodzonych zawilgoconych krokwi i elementów konstrukcji drewnianej.

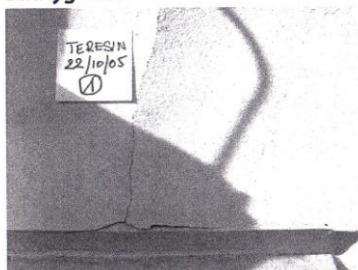
Warstwa I – współczesna szlichta i obecna malatura.

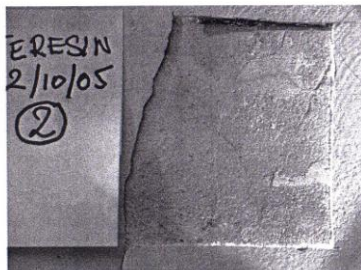
Warstwa II – malatura w kolorze perłowo-szarym – lata 80-te XXw.

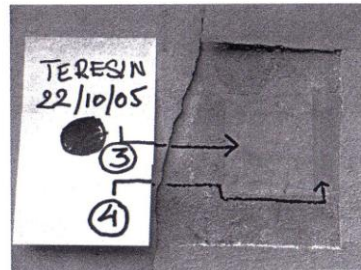
Warstwa III – oryginalna kolorystyka;  
Warstwa IV – oryginalna wyprawa tynkarska

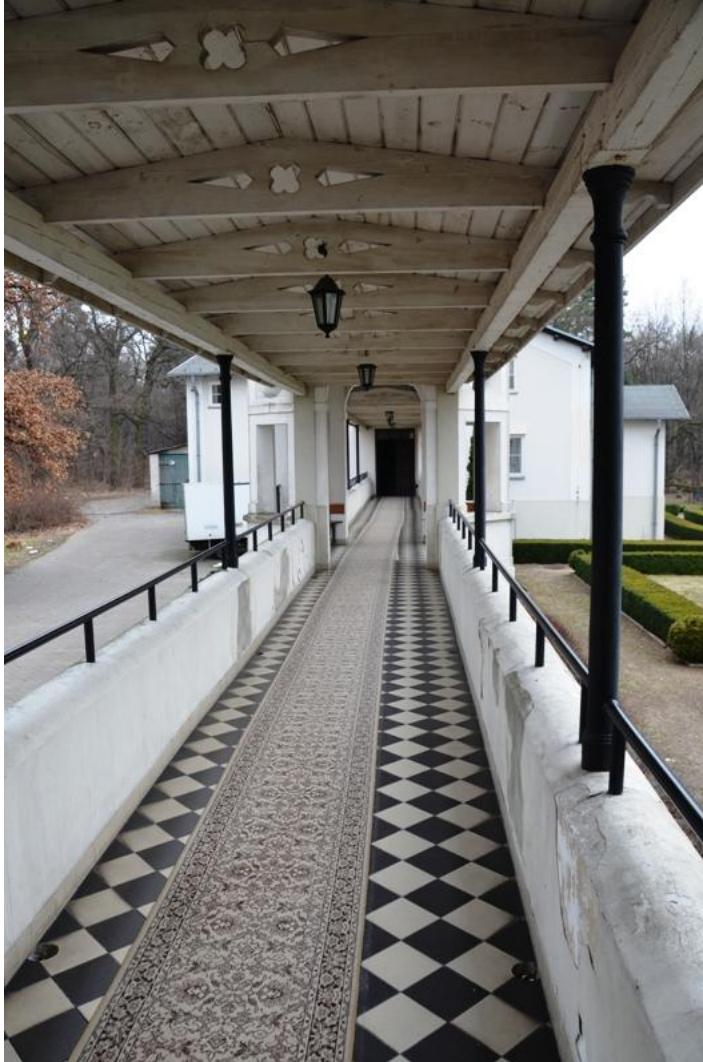
*widok na łącznik*

Oczyścić drewnianą konstrukcję belek oraz deski podbitki z warstw farby. Odtworzyć kolorystykę malatury elementów drewnianych łącznika.

- Stalowe poręcze oraz słupki podtrzymujące zadaszenie łącznika należy oczyścić z farby, usunąć elementy skorodowane, pomalować farbą podkładową a następnie w kolorze ciemny grafit: Kolor z palety **RAL:9005**

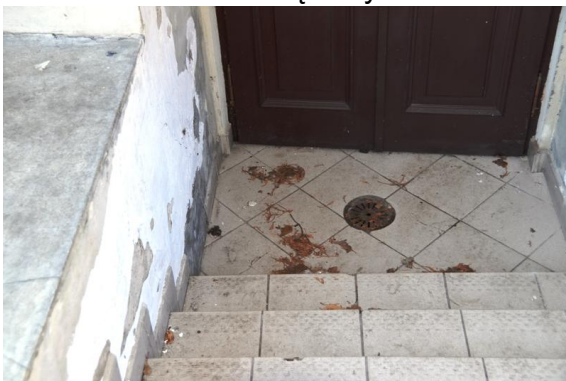
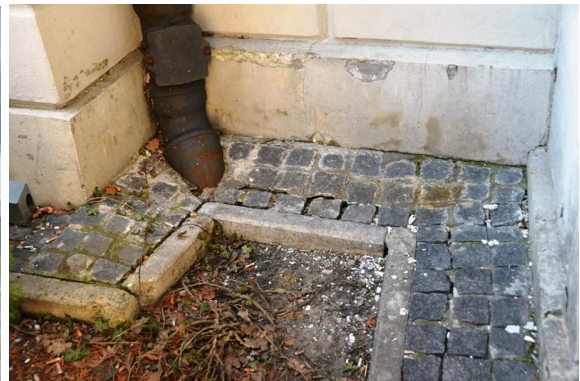
*widok na schodki prowadzące do kotłowni oraz opaska z kostki granitowej z rurą spustową deszczową*

- skucie istniejących płytek przed wejściem, wraz z warstwą szlichty
- demontaż kratki odwadniających
- demontaż drzwi zewnętrznych do kotłowni

- remont nawierzchni chodnika oraz schodków prowadzących do kotłowni prowadzące do kotłowni. Posadzkę odtworzyć zachowując układ schodków. Wyłożyć płytką w kolorystyce jasnej kości słoniowej j.w. na łączniku.
- Udrożnić/przeczyszczyć instalację odprowadzającą deszczówkę, w przypadku stwierdzenia uszkodzeń i nieszczelności rur pod posadzką należy wymienić ją na nową. Wymienić na nową kratkę ściekową.
