PROJEKT BUDOWLANY

REMONTU BUDYNKU - ZESPOŁU PAŁACOWEGO OŚRODKA SZKOLENIOWO REHABILITACYJNEGO KRUS

POŁOŻONEGO NA DZIAŁCE O NR GEOD. 136/2
PRZY AL. KSIĘCIA DRUCKIEGO-LUBECKIEGO 1
96-515 TERESIN GM. SOCHACZEW.

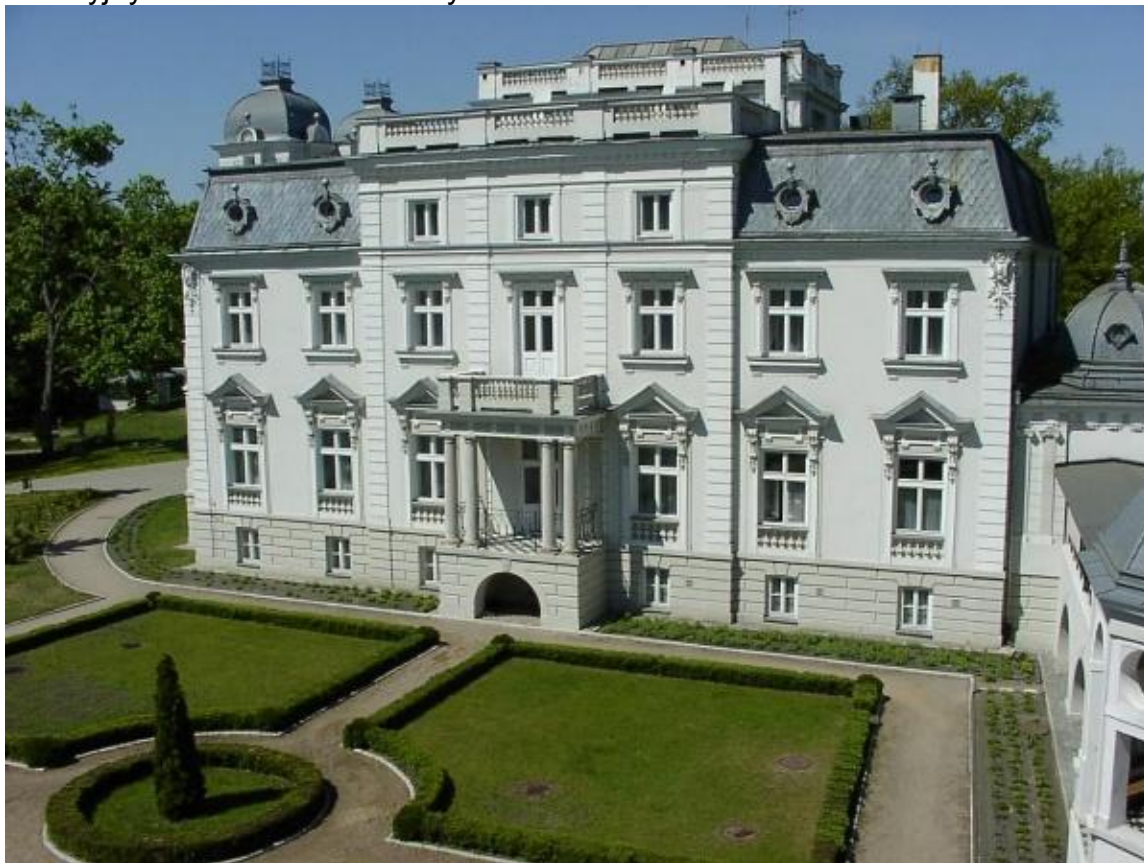
Widok na elewację tylną.

Występuje zawilgocenie kamienia na podjeździe. Miejscowo porośniętego glonami i mikroflorą.

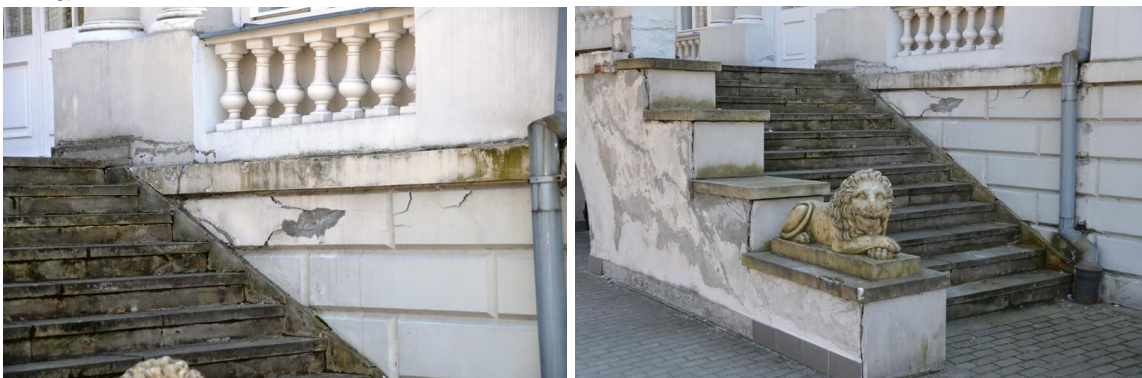
Schody zewnętrzne boczne.

6.2.3. Remont schodów wejściowych i bocznych Usunięcie wszelkich elementów aż do warstwy konstrukcyjnej, przemurowanie zdegradowanych ścian, odtworzenie warstwy nawierzchniowej.

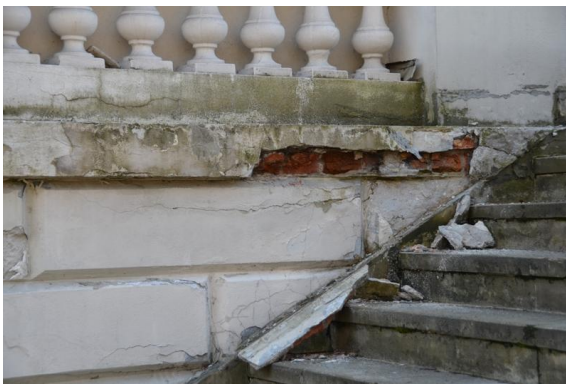
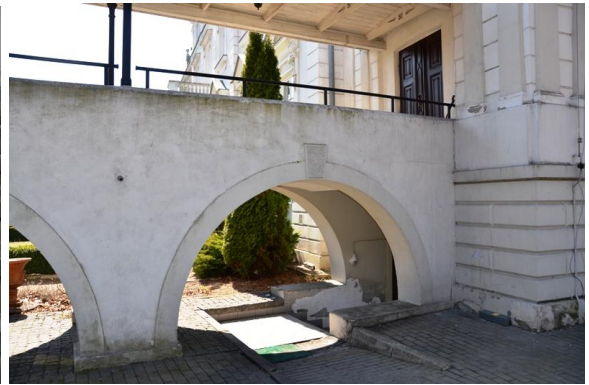
Schody zewnętrzne boczne, łącznik.

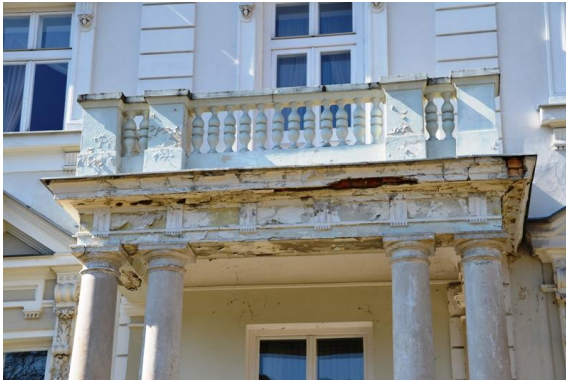
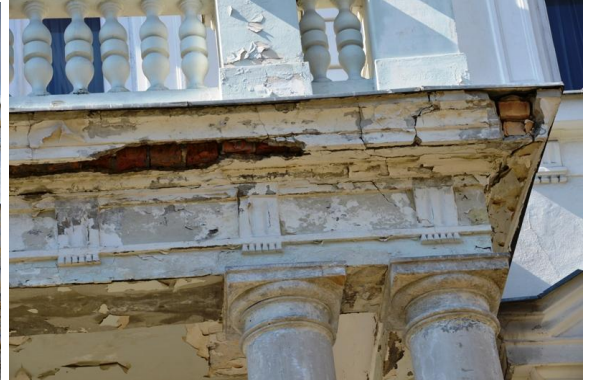
Elewacja tylna balkon

- Remont elewacji pałacu- czyszczenie elewacji, uzupełnianie ubytków, naprawa detali i gzymsów, cokołów, murków, balustrad, szpachlowanie i malowanie całej powierzchni.
- Tarasy i balkony pałacu- usunięcie wszystkich elementów aż do warstwy konstrukcyjnej, odtworzenie warstw z wyprofilowaniem prawidłowych spadków.
- Schody wejściowe i boczne. Usunięcie uszkodzonych elementów aż do warstwy konstrukcyjnej, przemurowanie zdegradowanych ścian, odtworzenie warstwy nawierzchniowej.

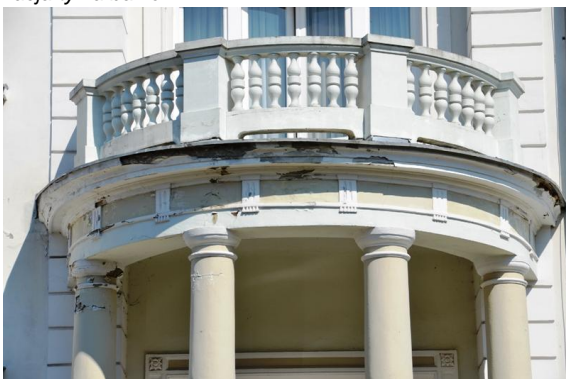
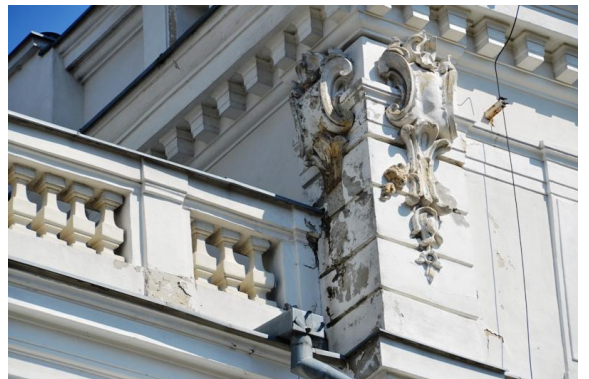
Elewacja boczna, balkon,

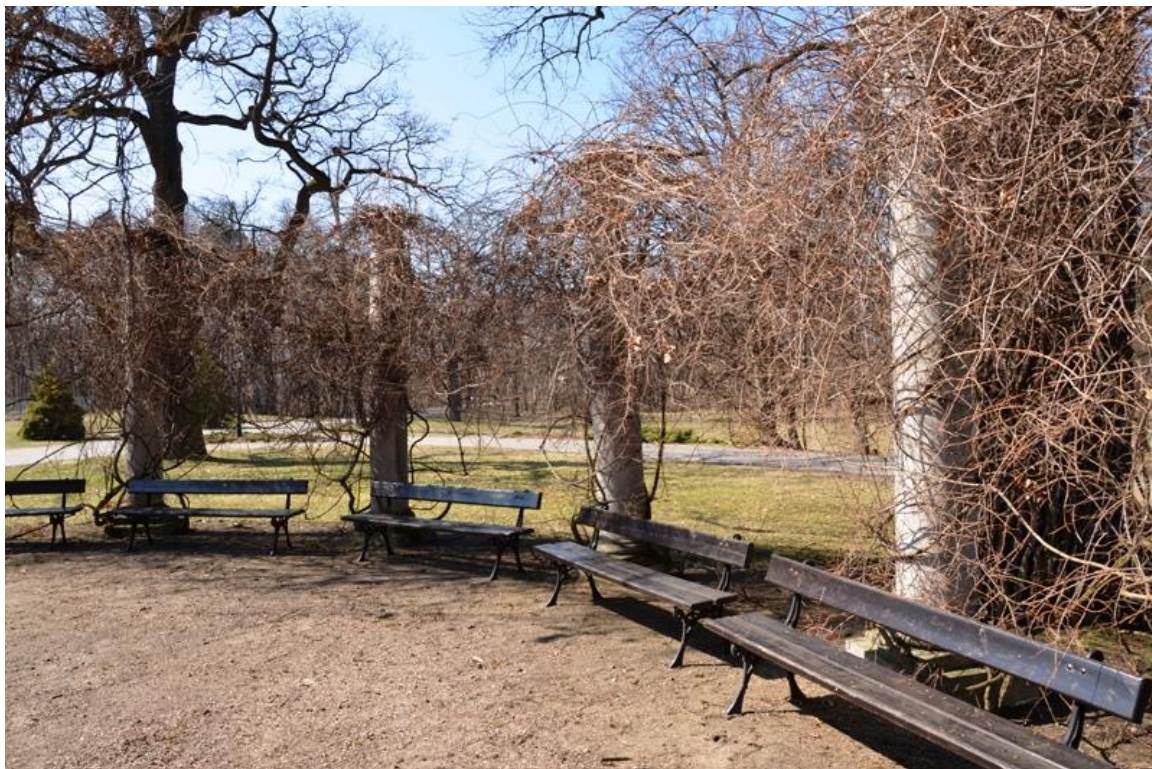
6.2.1. Kolumny przed głównym wejściem. Przewidziano remont kolumn usytuowanych przed pałacem, na których znajduje się roślinność pnąca. Mechaniczne czyszczenie powierzchni i zabezpieczenie preparatami.

Widok na kolumny przed wejściem do pałacu.

6.2.2. Przed przystąpieniem do prac należy zabezpieczyć zielen pnącą na kolumnach. Należy wykonać rusztowanie i rozpiąć siatkę wokół słupów. Unieść pnącza zwisające i ułożyć ja na rusztowaniu na siatce na wysokości górnej krawędzi kolumn.

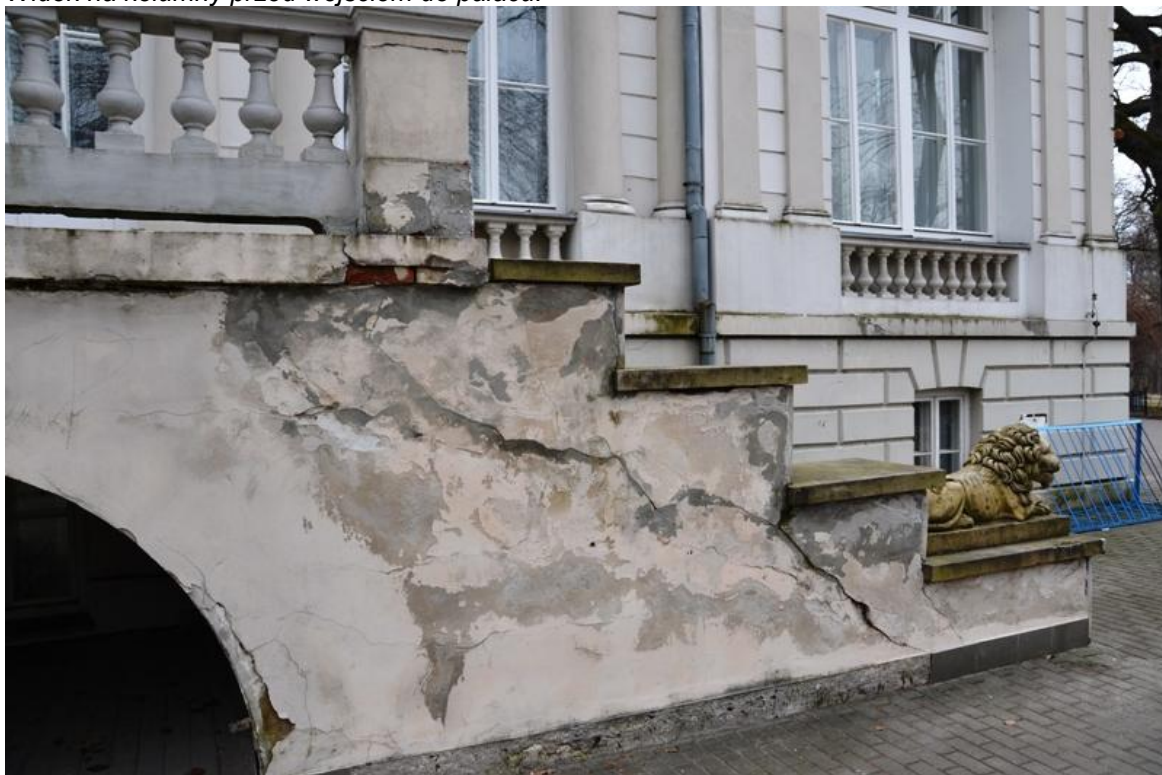
Widok na schody boczne.

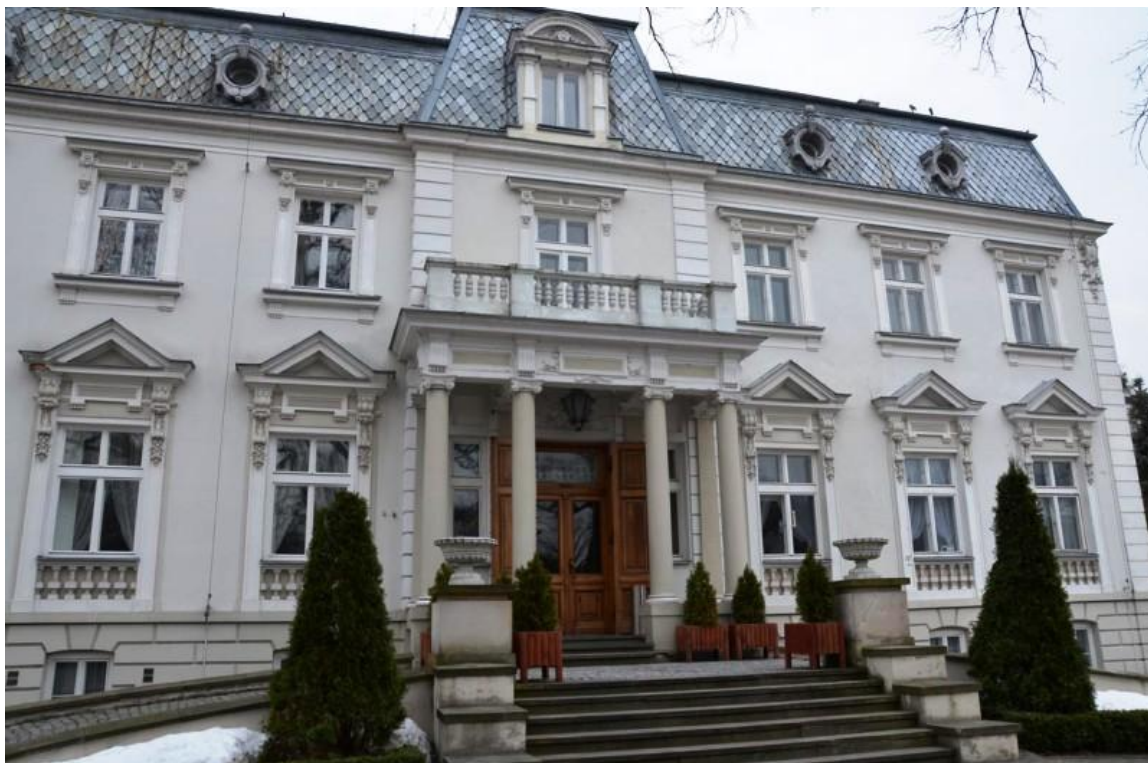
Widok na schody wejściowe- frontowe

Remont istniejącego chodnika na schodach wejściowych frontowych polega na zdemonstowaniu kostki granitowej, naprawieniu warstwy podłoża pod podjazdami. Usunąć uszkodzone płyty na murkach schodowych, skuć ubytki na murkach schodków, oczyścić i zastosować izolację przeciwwilgociową.

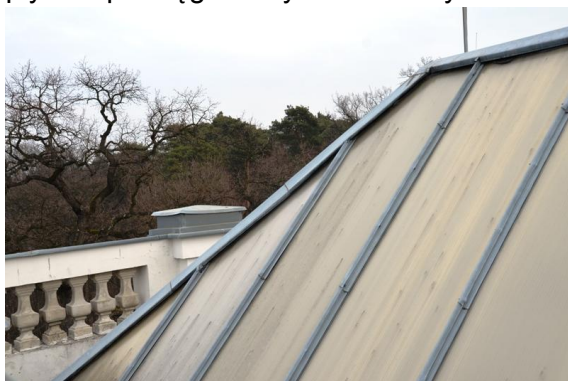
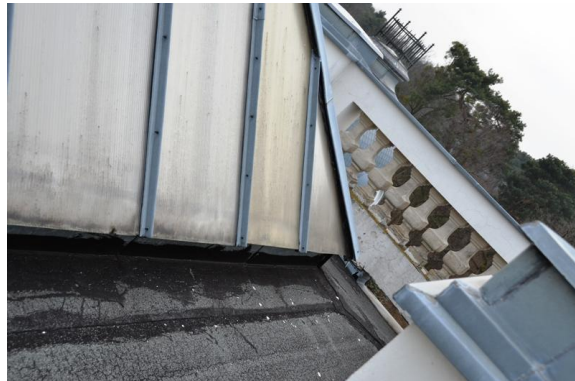
- Trzon centralny budynku, który tworzą ściany konstrukcyjne zamykające salę kominkową, zakończony ponad dachem ażurową attyką. Elementy attyki oparte na belkach stalowych. Tynki attyk do skucia.
- Przewody kominowe wyprowadzone ponad dach przeznaczone do remontu.
- Świetlik nad salą kominową czterosłupowy w konstrukcji stalowej z wypełnieniem płytami poliwęglanowymi kanałowymi.

Widok świetlika dachowego.
