REMONT TRZECH POMIESZCZEŃ HYDROTERAPII ORAZ WYMIANA 6 DRZWI
I OŚWIETLENIA GÓRNEGO W HOLU PRZY RECEPCJI
W NIERUCHOMOŚCI FSUSR W ŚWINOUJŚCIU
UL. M. KONOPNICKIEJ 17,
Dz. nr 82, 83, 87, 88 OBR. 326301_1.0001 ŚWINOUJŚCIE 1,
GM. M. ŚWINOUJŚCIE, POWIAT ŚWINOUJŚCIE

PROJEKT ARCHITEKTONICZNO-BUDOWLANY INWENTARYZACJA

INWENTATYZACJA

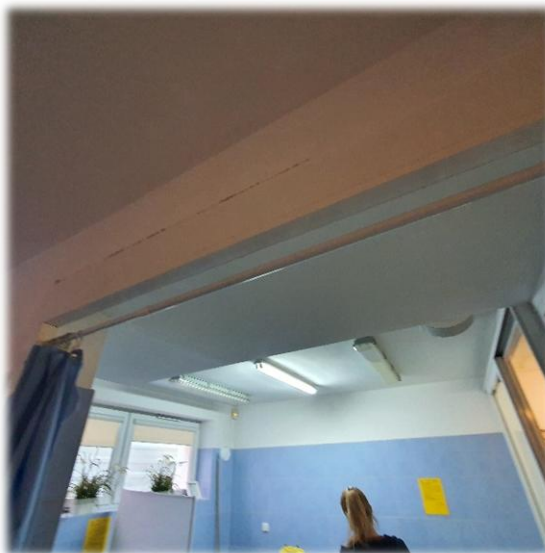
Pomieszczenia radioterapii S2-1.27 i S2- 1.28 są pomieszczeniami oddzielnymi. Pomieszczenie S2-1.28 jest pomieszczeniem podzielonym na dwie strefy przez co jest przez użytkownika traktowany jako dwa pomieszczenia oddzielane przegrodą tymczasową np. aktualnie pomieszczenia są wydzielone przesłoną na drążku rozporowym.

Fotografia nr 1 – pom. S2-1.28 – połączenie pomieszczeń / sposób rozdzielania

Należy przewidzieć nowe wydzielenie tych przestrzeni, które umożliwia łatwy dostęp do poszczególnych pomieszczeń bez zakłóceń komunikacji.

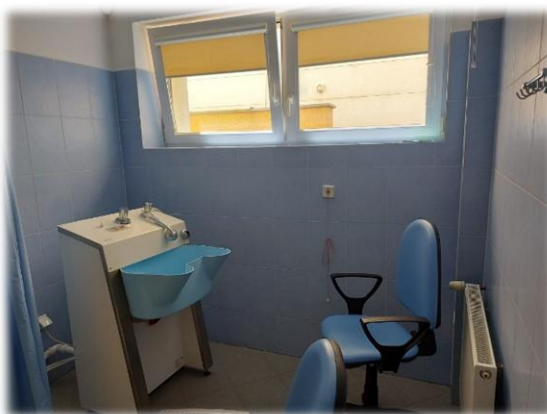
Fotografia nr 2 – pom. S2-1.28 - Lewa część pomieszczenia

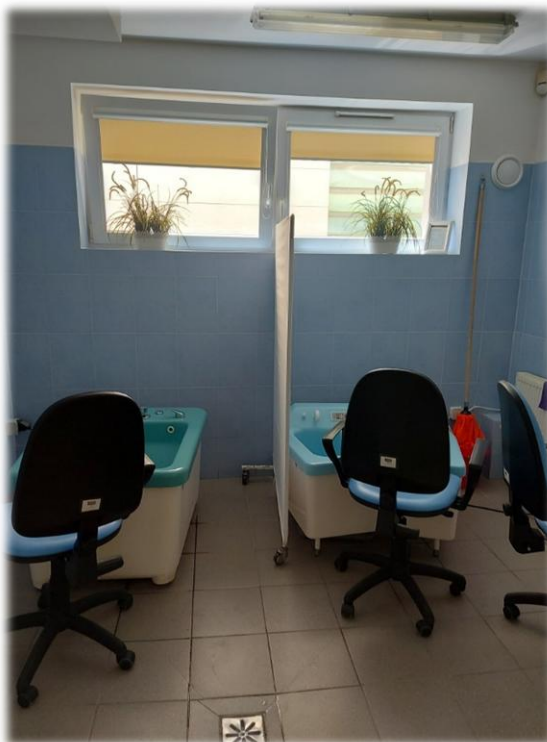
Fotografia nr 3 – pom. S2-1.28 - Prawa część pomieszczenia

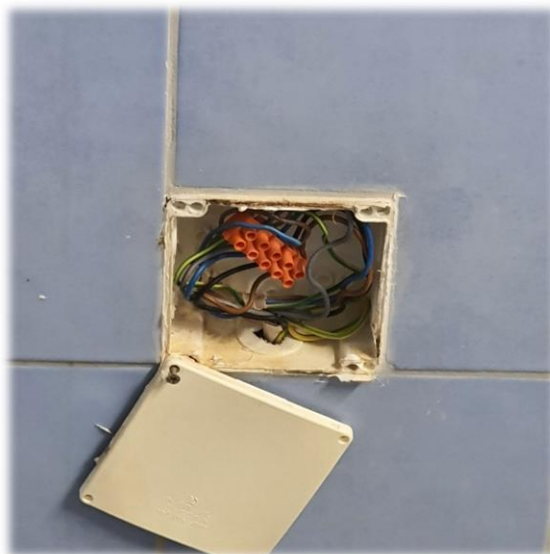
Fotografia nr 4 – pom. S2-1.27 – Złącza kablowe

Gniazda i wyłączniki sprawne, lecz są w stanie technicznym kwalifikującym je do wymiany.
Urządzenia podłączone na przedłużaczach. Lokalizację włączników należy zmienić zgodnie z
rysunkami br. elektrycznej. (rys. E1)

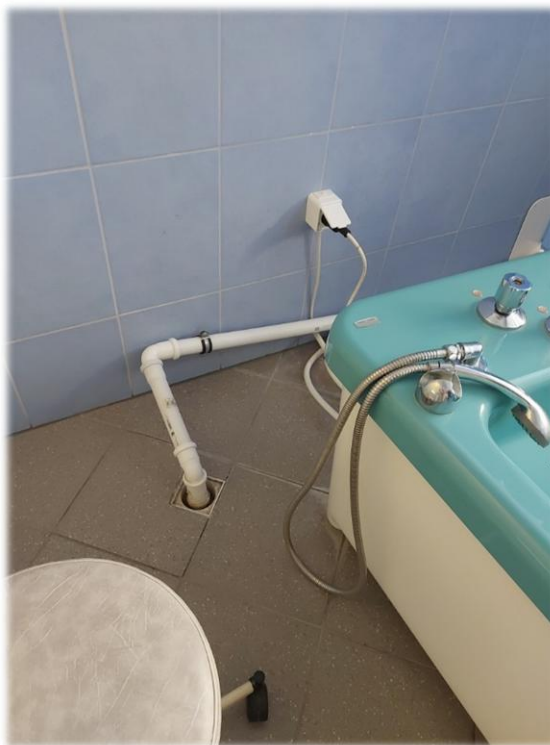
Instalacja elektryczna wymaga naprawy.

Fotografia nr 5 – pom. S2-1.28 – Stan instalacji elektrycznej i sanitarnej

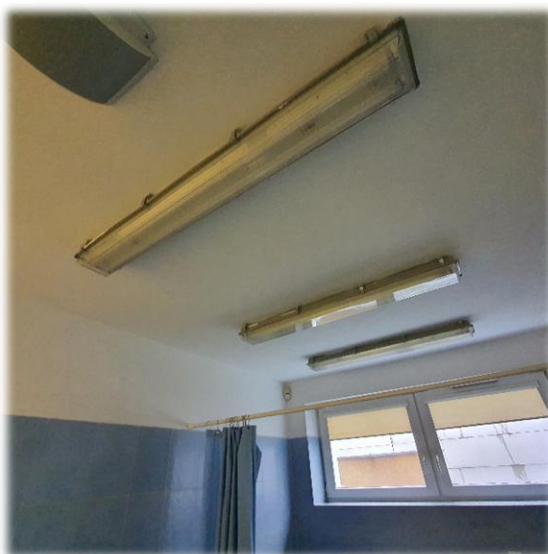
Oświetlenie górne do wymiany. Oprawy straciły swoją sprawność oraz noszą znamiona wyeksploatowania. Przewody instalacji do oświetlenia, gniazd i wyłączników należy poprowadzić nową.

Fotografia nr 6 – pom. S2-1.28 – Stan inst. oświetlenia

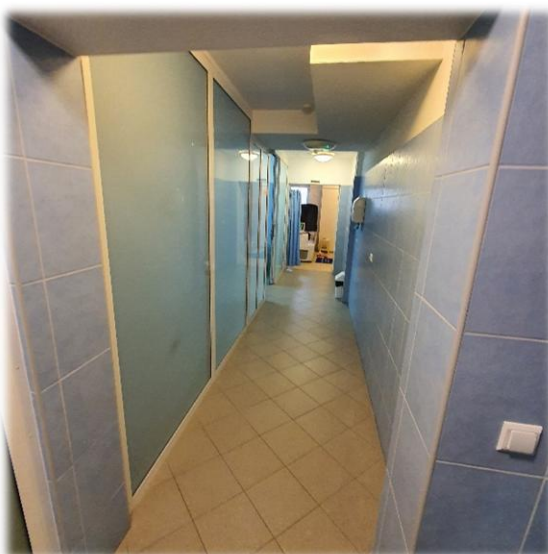
Fotografia nr 7 – korytarz

W stolarce drzwiowej przesuwnej widać braki w uszczelkach drzwiowych – ogólny stan drzwi dobry.

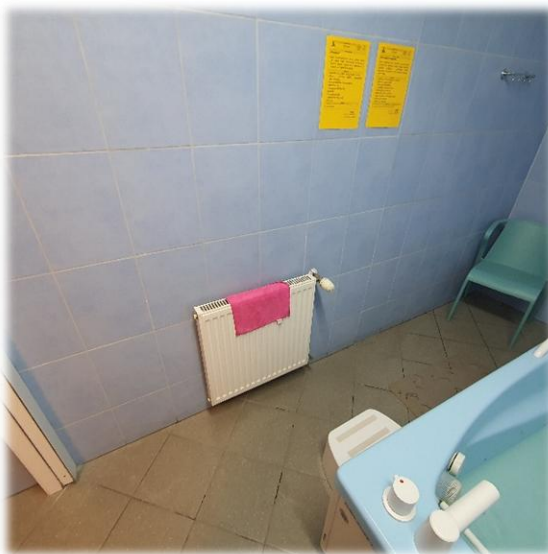
Grzejniki w złym stanie należy je wymienić. Ilość 3 szt.

Fotografia nr 8 – pom. S2-1.27 – Widok na inst. C.O.

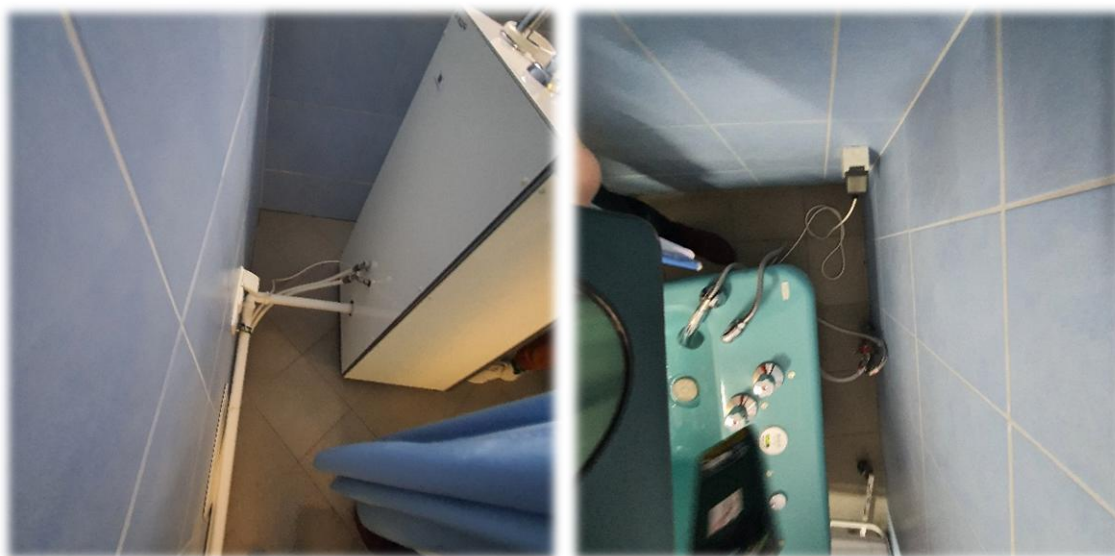
Fotografia nr 9 i 10 – pom. S2-1.28 – Przyłączenia wodne do urządzeń

Podłączenia wody do urządzeń należy wymienić na nowe. Lokalizację ostateczną ustalić z użytkownikiem.

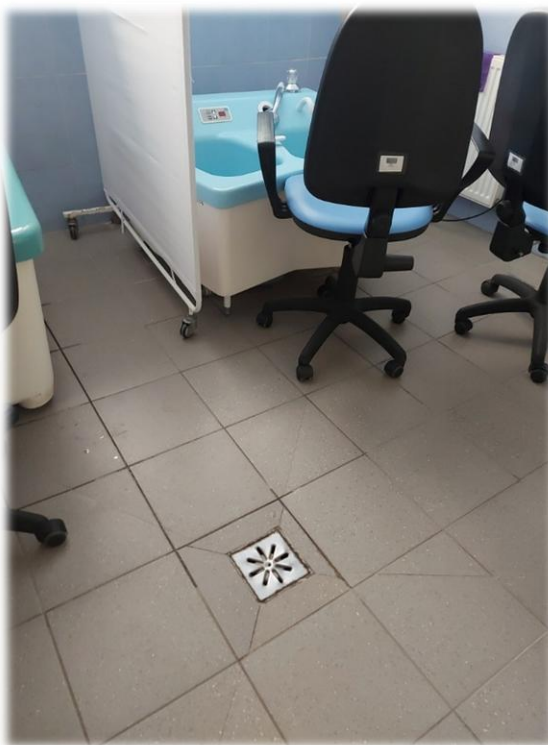
Kratki odpływowe w stanie dobrym (4 szt.) – nie mniej należy wymienić przy wymianie wykończenia podłogi.

Fotografia nr 11 – pom. S2-1.28 – Kratka odpływowa

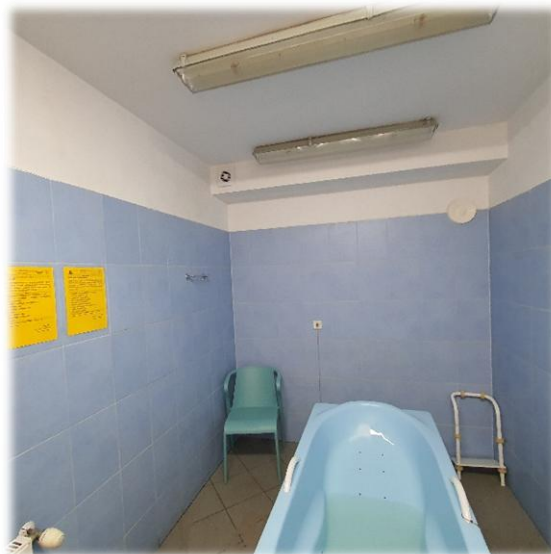
Wentylatory mechaniczne do wymiany.

Sufity posiadają zabudowy z GK obudowujące wentylację. Całość sufitu do ponownego przemalowania na biało.

Fotografia nr 12 – pom. S2-1.27 – Kratka wentylacyjna i zabudowa kanału went.

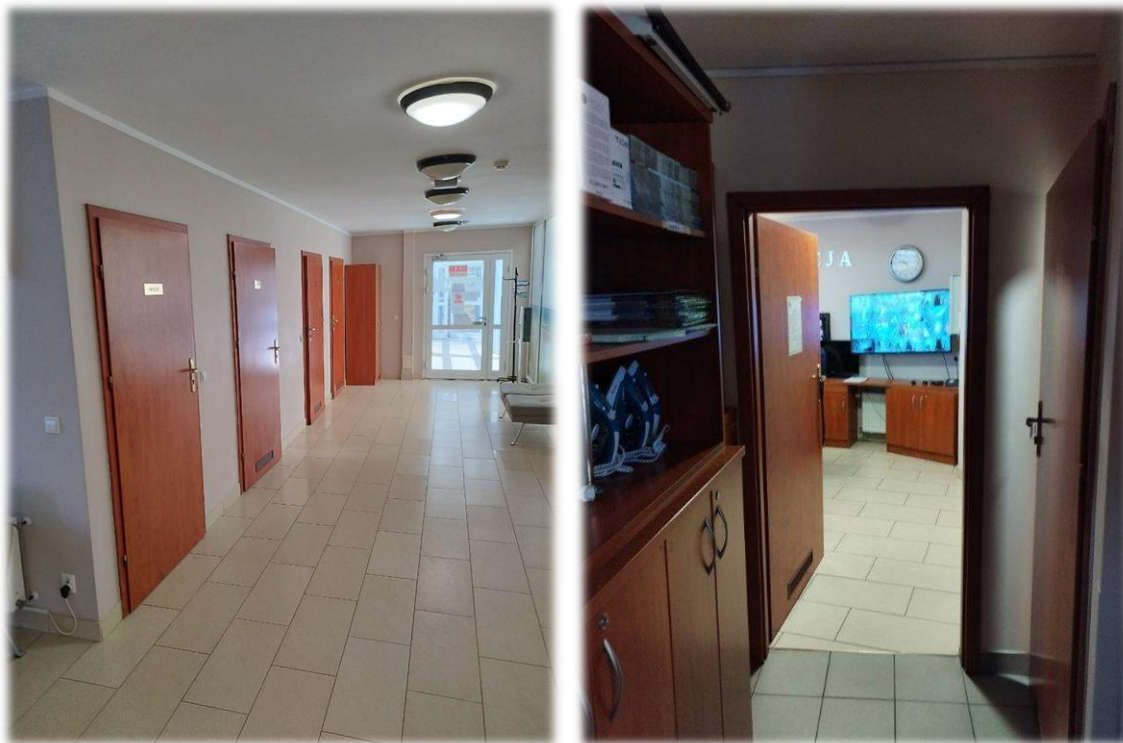
Stolarka drzwiowa w korytarzu holu przeznaczona do wymiany wraz z ościeżnicami.

Fotografia nr 13 i 14 – hol główny – Stolarka drzwiowa

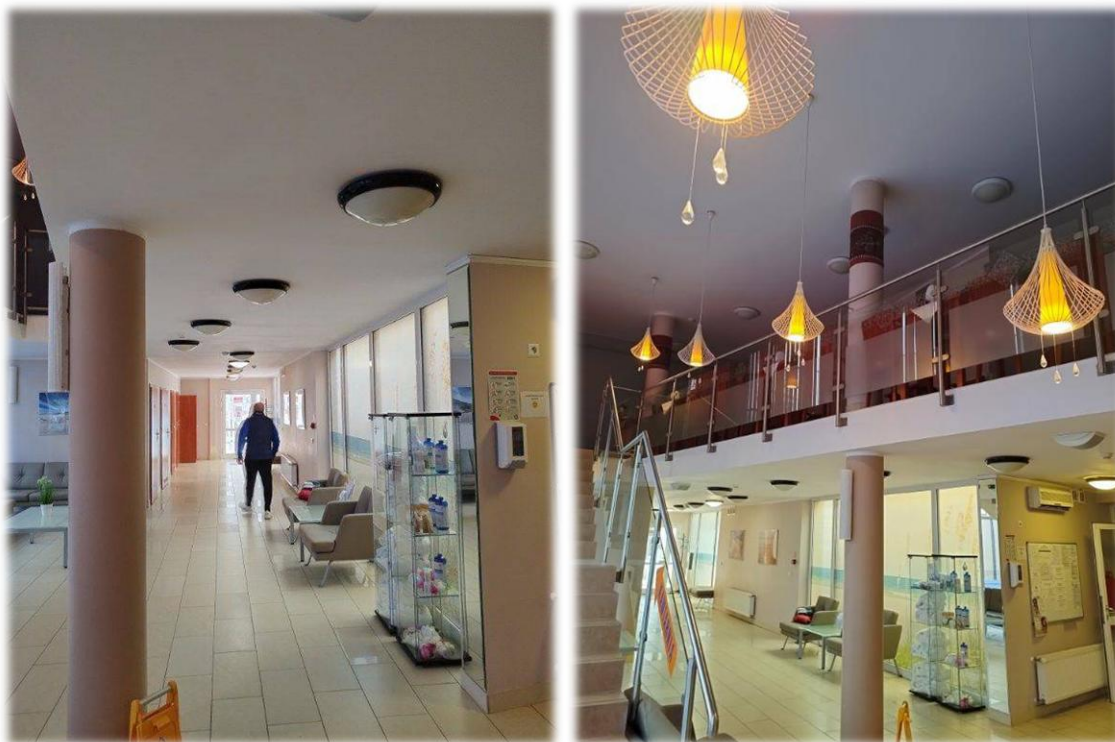
Oświetlenie w holu natynkowe i wiszące, niejednorodne pod względem wyglądu i są już widoczne ślady użytkowania oraz obniżona wydajność urządzeń.

Fotografia nr 15 i 16 – hol główny – oświetlenie

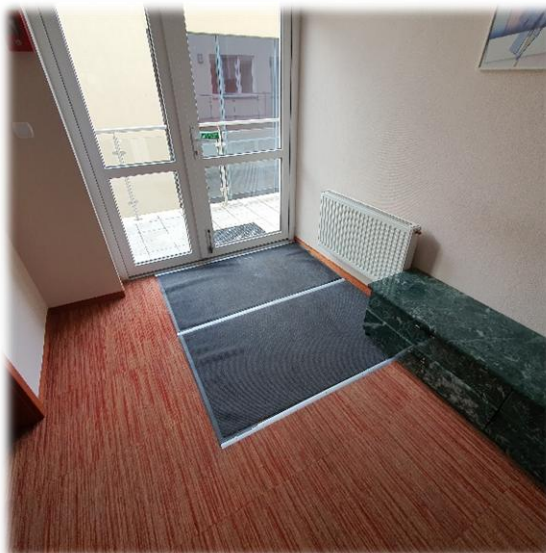
Na piętrze znajduje przed wyjściem na taras znajduje się wycieraczka.

FOT. 17 – Korytarz na piętrze – wyjście na taras/balkon

Przy wymianie wykładziny należy przewidzieć wymianę tego elementu na nowy lub znalezienie rozwiązania systemowego o ile pozwolą warstwy posadzkowe tak, aby nie stworzyć progu powyżej 2cm.

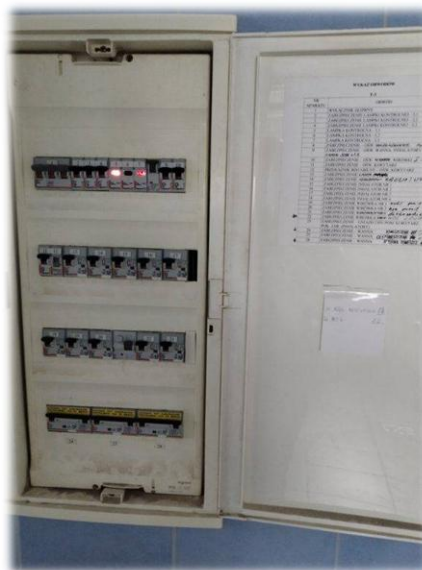
Instalacja elektryczna gniazdowa natynkowa. Urządzenia na stałe podłączone do dedykowanych gniazd. Całą instalację należy przewidzieć do wymiany ze względu na zły stan techniczny.

Fotografia nr 18 – korytarz przy pom. S2-1.27 – Rozdzielnia elektryczna

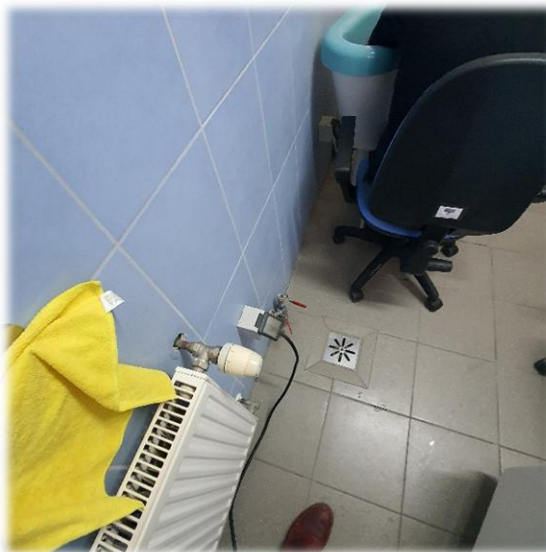
Brakuje przestrzeni na przybory higieniczne.

Fotografia nr 20 – pom. S2-1.28 – przybory porządkowe
