PROJEKT WYKONAWCZY

OBIEKT : Remont schodów zewnętrznych , schodów terenowych,
ogrodzenia od strony ul. Sanatoryjnej oraz elementów małej
architektury w nieruchomości Funduszu Składkowego Ubezpieczenia
Społecznego Rolników

Adres obiektu: 37-620 Horyniec Zdrój
Ul. Sanatoryjna 2

INWESTOR :Fundusz Składkowy
Ubezpieczenia Społecznego Rolników
Ul. Stanisława Moniuszki 1 A
00-014 Warszawa

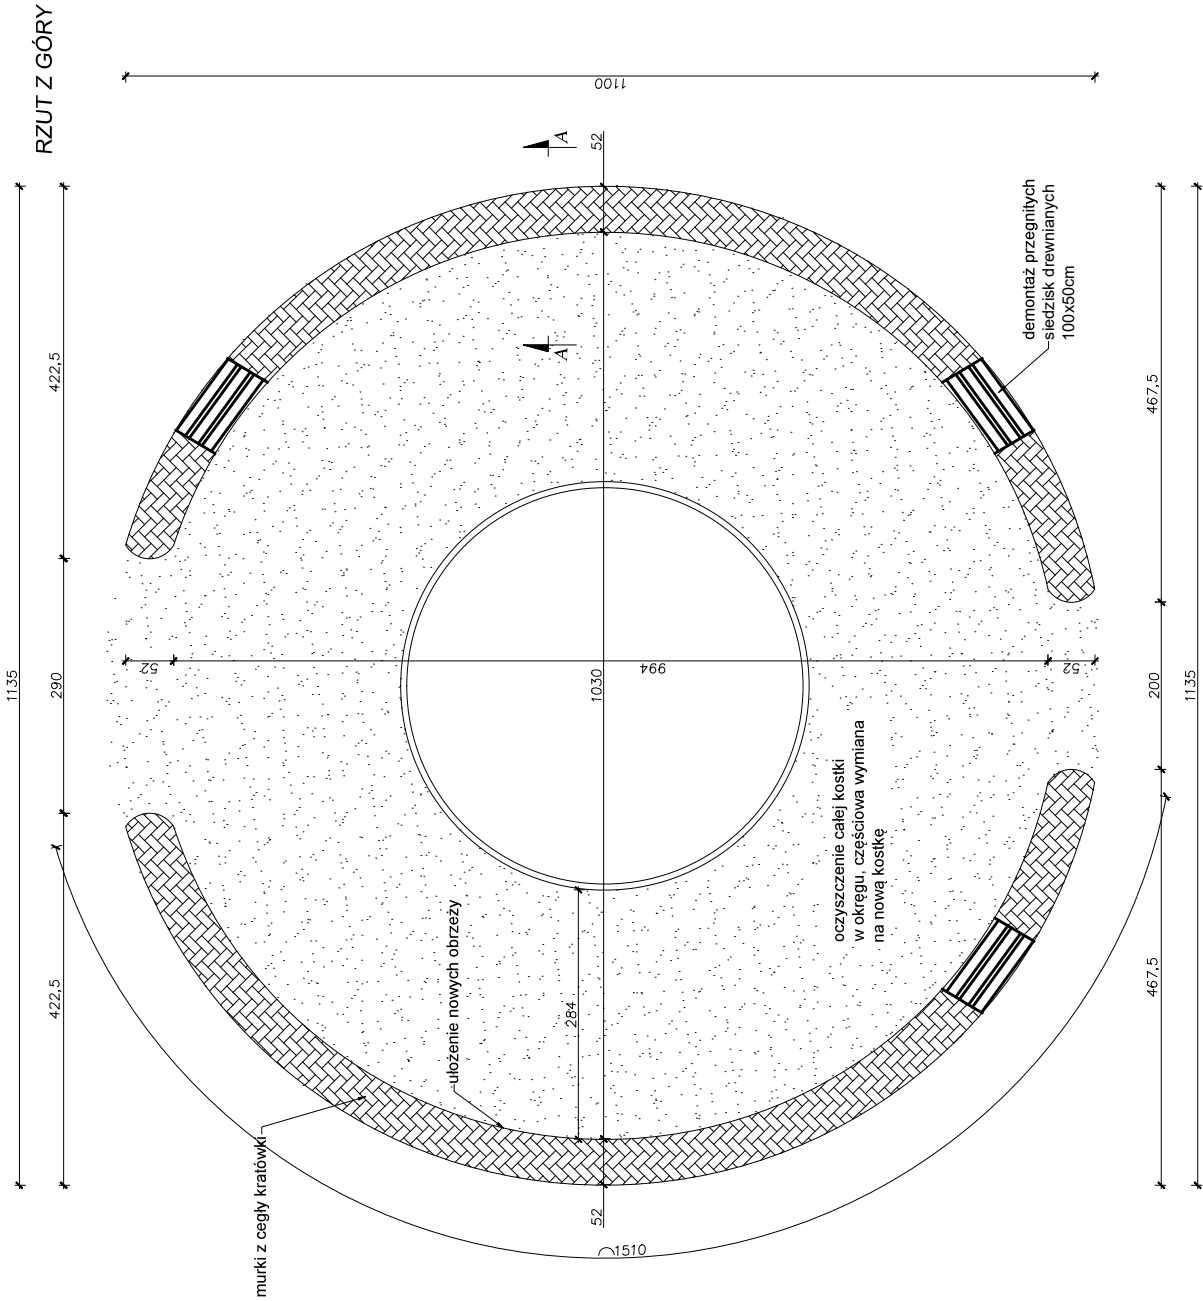
- rozpadające się murki wykonane z cegły kratówki
- brak części siedzisk
- siedziska drewniane przegniłe
- kostka brukowa pozapadana i zabrudzona

- rozebrać murki do poziomu terenu
- teren wyrównany obsiać trawą
- rozebrać kostkę brukową na odległość 0,5m od murku i ułożyć nowe obrzeża betonowe
- ułożyć brakującą kostkę brukową
- istniejącą kostkę wyrównać i oczyścić

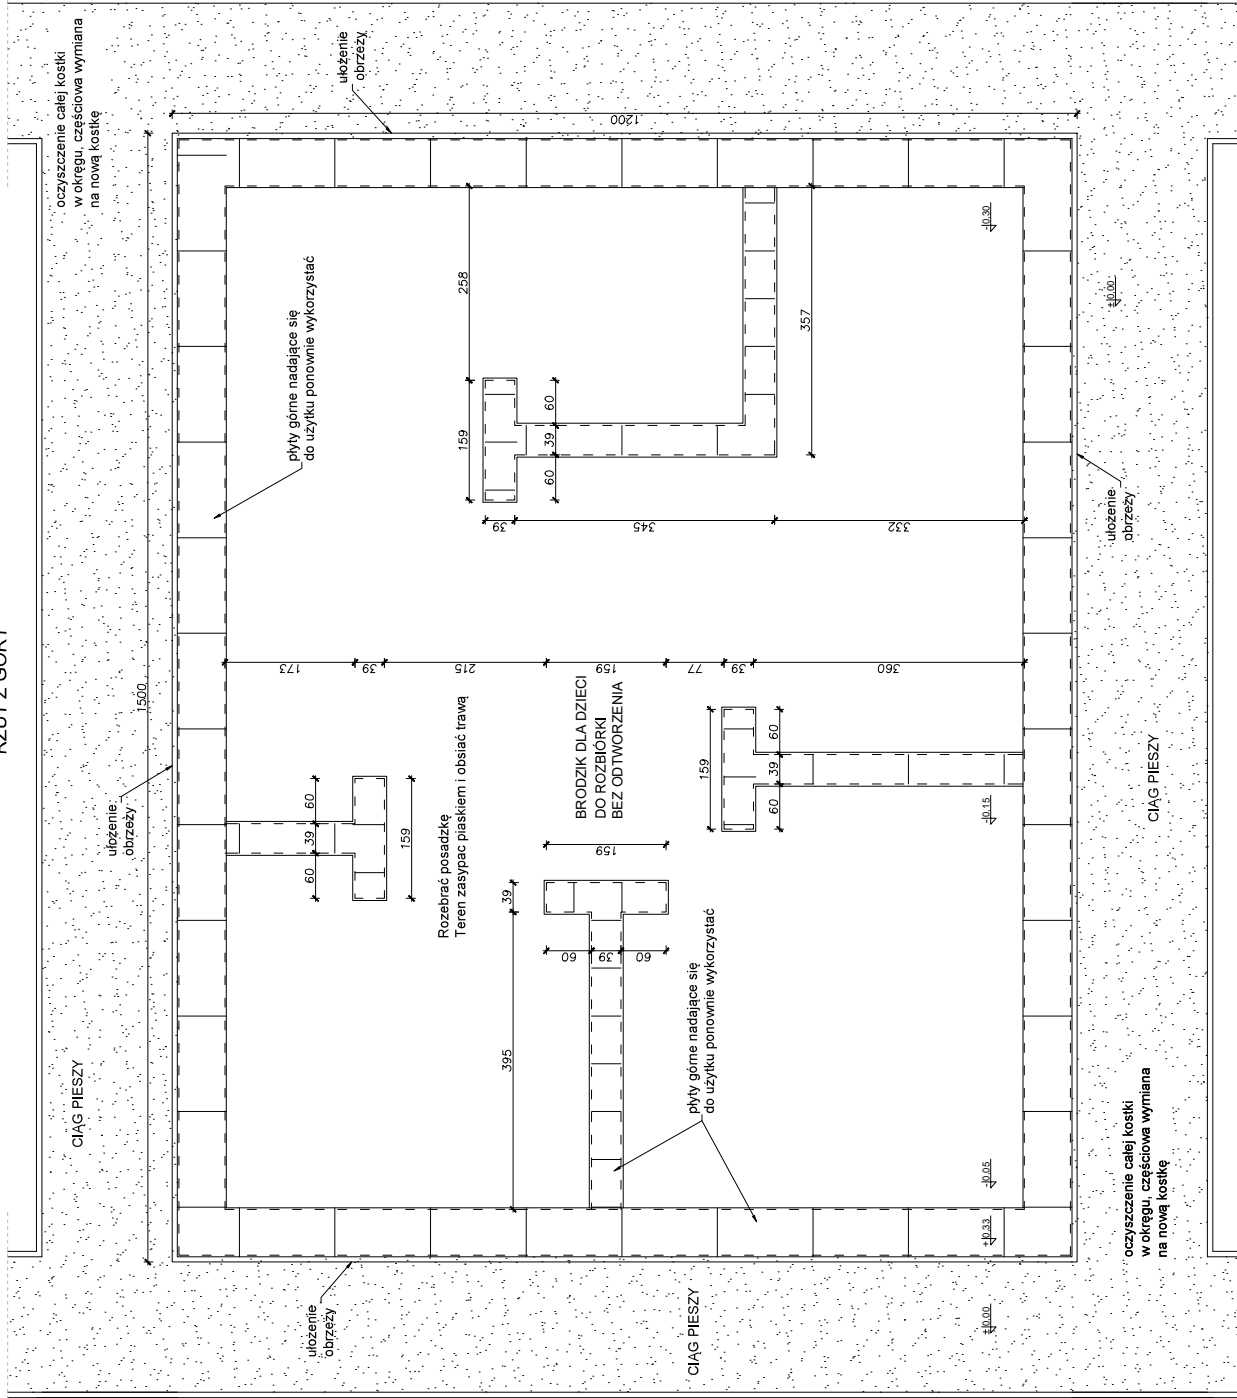
- rozpadające się murki
- opadające i popękane płyty piaskowca
- posadzka chwiejna, nieustabilizowana
- kostka brukowa wokół brodzika pozapadana i zabrudzona

- zdemontować płyt z piaskowca przykrywające murki
- nieuszkodzone płyty z piaskowca oczyścić i ponownie wykorzystać do innego zadania
- murki rozebrać do poziomu terenu
- zdemontować płytki gresowe z posadzki,
- powierzchnie brodzika zasypać piaskiem i obsiać trawą
- wykonać nowe obrzeża wokół terenu gdzie znajdował się brodzik
- wyrównać i oczyścić kostkę brukową

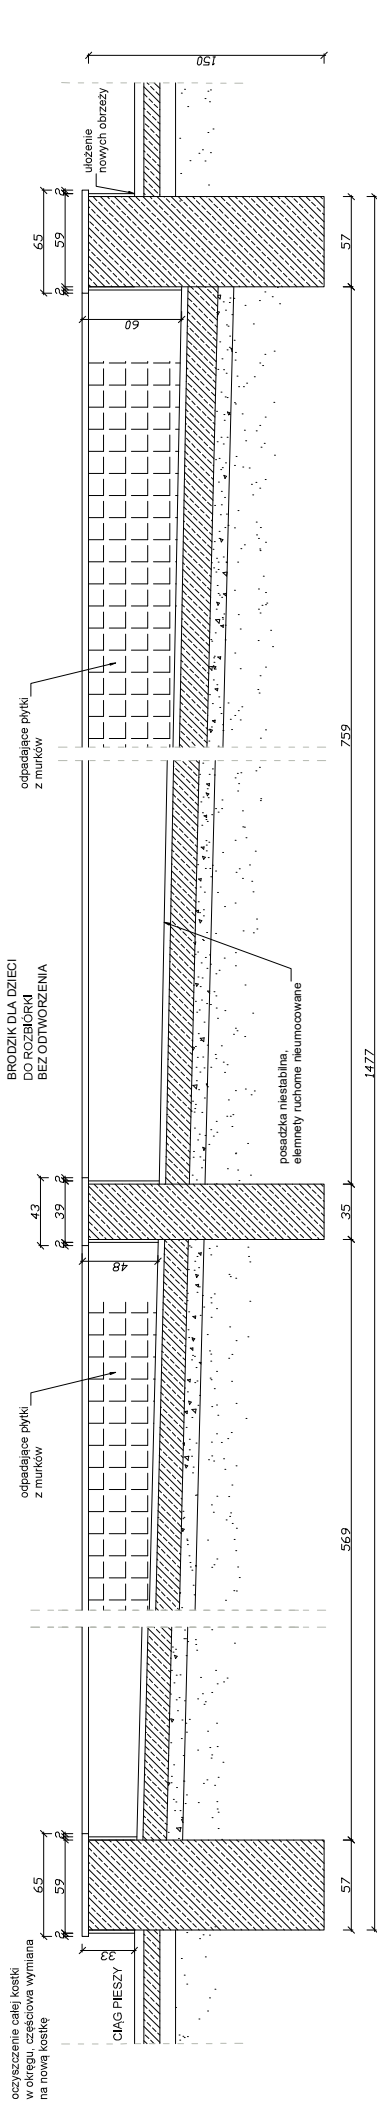
PRZEKRÓJ A-A

- STAN OBECNY:**
- rozpadające się murki
 - odpadające i popękane płyty piaskowca
 - posadzka chwiejna, niestabilizowana
 - kostka brukowa wokół brodzika pozapadana i zabrudzona

- STAN PROJEKTOWANY:**
- zdemontować płyt z piaskowca przykrywające murki
 - nieuszkodzone płyty z piaskowca oczyścić i ponownie wykorzystać do innego zadania
 - murki rozbrać do poziomu terenu
 - zdemontować płytki gresowe z posadzki,
 - powierzchnię brodzika zasypać piaskiem i obsiać trawą
 - wykonać nowe obrzeża wokół terenu gdzie znajdował się brodzik
 - wyrównać i oczyścić kostkę brukową

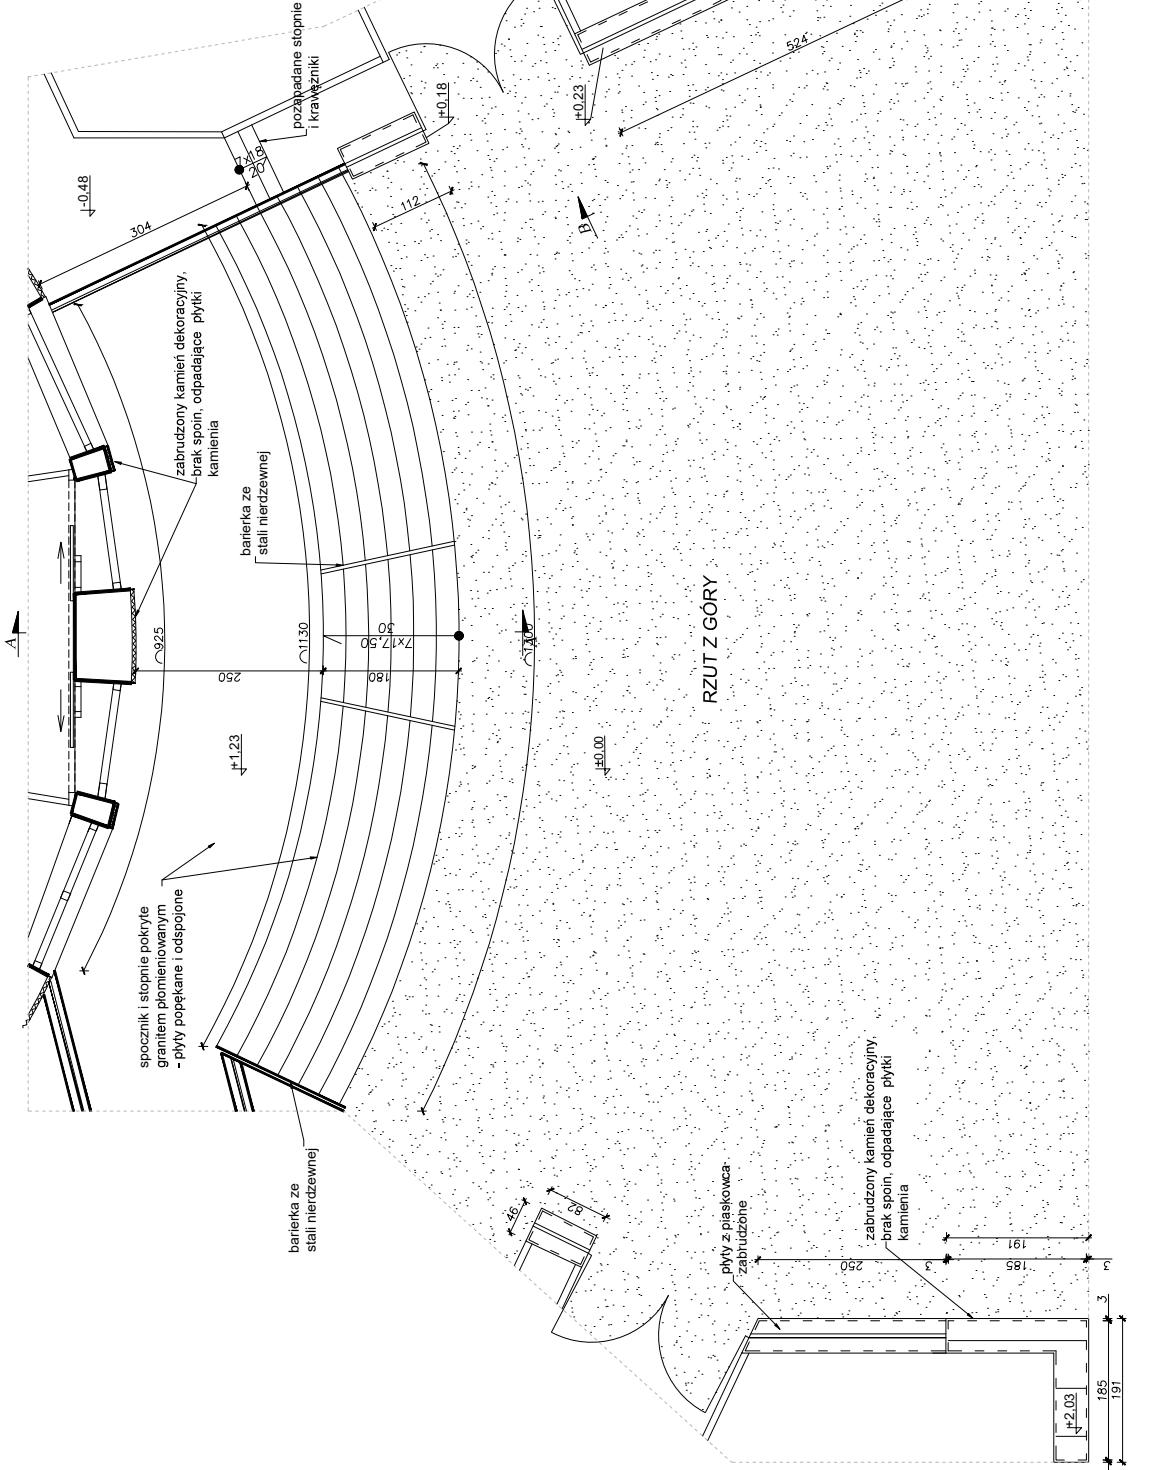
- murki obłożone kamieniem dekoracyjnym, płytki odpadające i odspojone, częściowy brak fug, zabrudzenia.
- płytki z płaskowca przykrywające murek - popękane i zabrudzone.

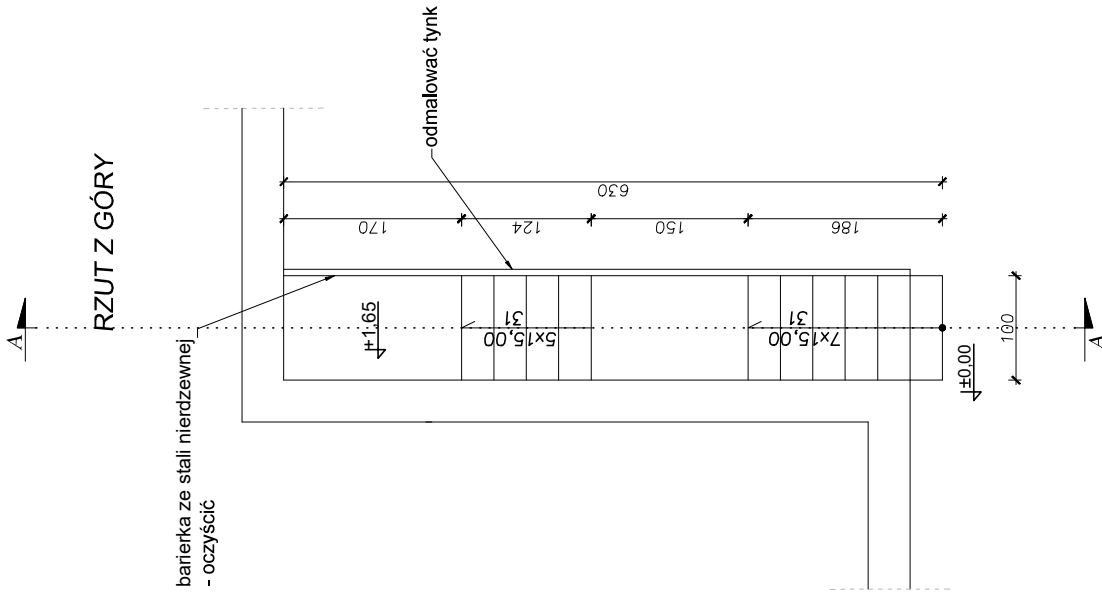
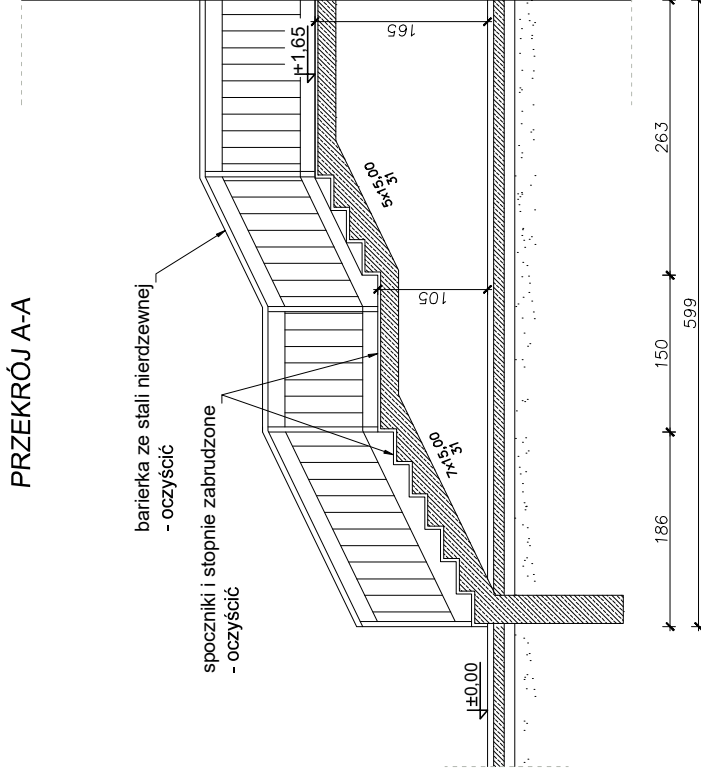
**SCHODY ZEWNĘTRZNE 3D
SEGMENT D
Skala 1:50**

STAN OBECNY:
- schody obłożone granitem
- płomieniowanym - zabrudzone
- barierka ze stali nierdzewnej
- zabrudzona
- tynk na boku schodów - zabrudzony

STAN PROJEKTOWANY
- oczyścić schody
- odmalować tynk na boku schodów
- barierkę oczyścić

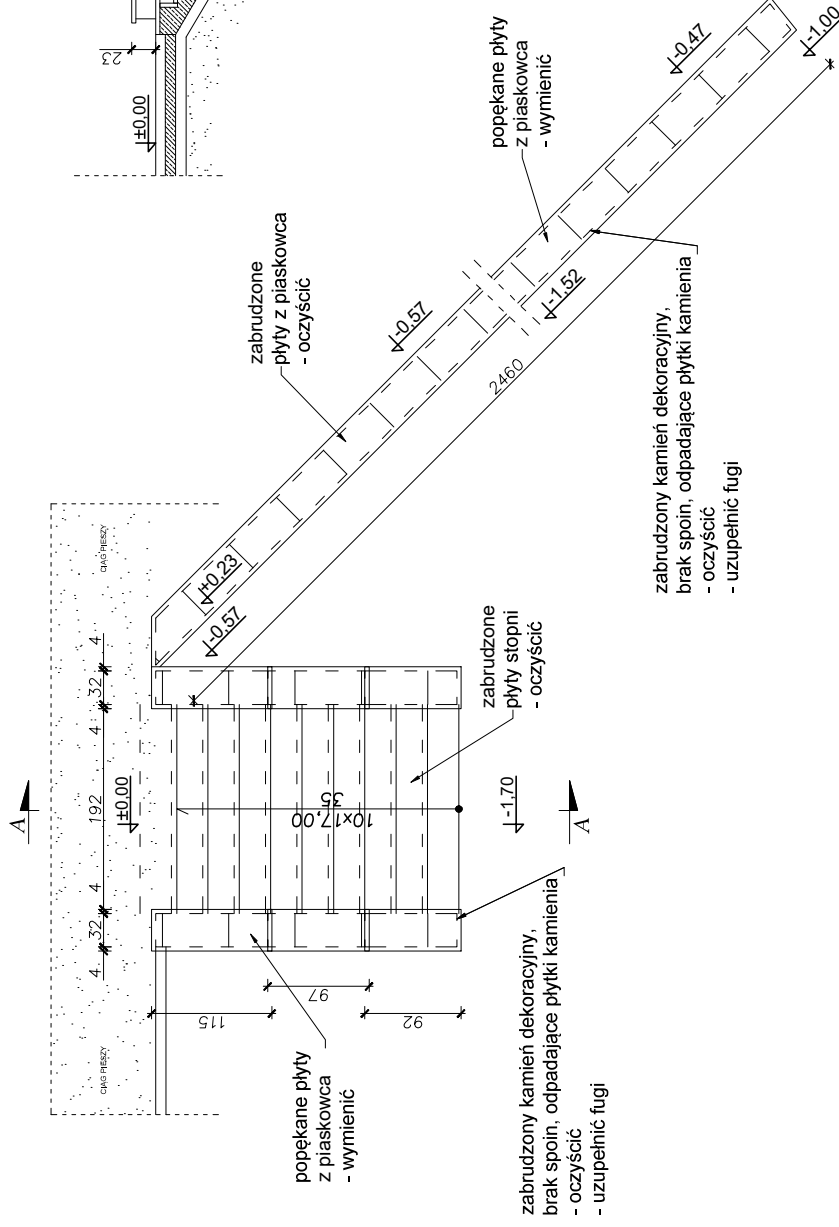
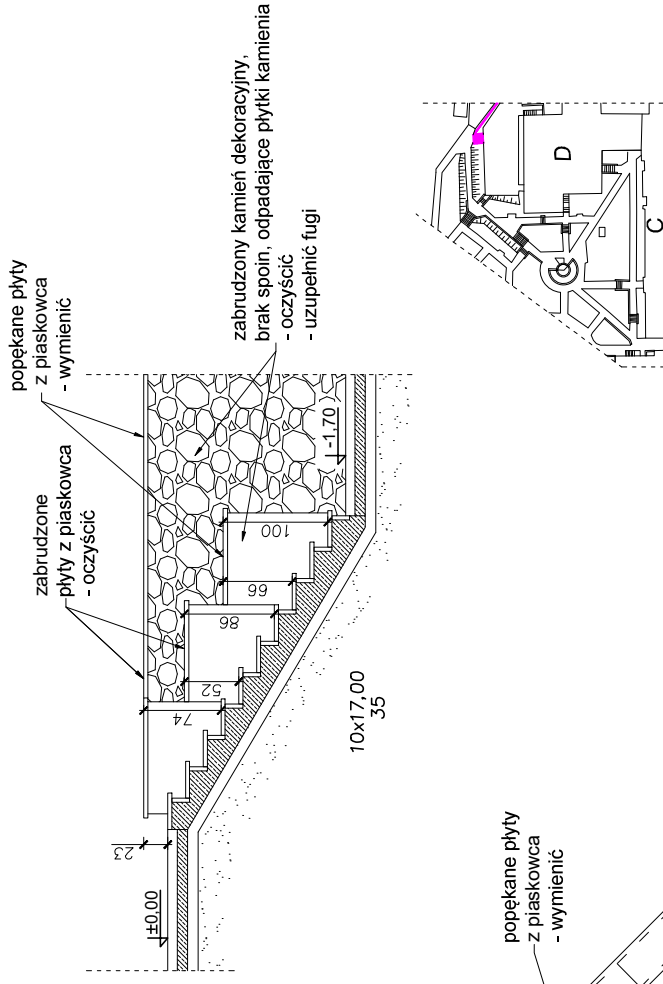
- murki obłożone kamieniem dekoracyjnym, płytki odpadające i odspojone, częściowy brak fug, zabrudzenia.
- płyty z piaskowca przykrywające murek - popękane i zabrudzone.

- ubytki i uszkodzony kamień dekoracyjny usunąć a następnie dokleić nowy
- wymienić popękane płyty z piaskowca przykrywające murek
- dokleić elementy częściowo odspojone
- uzupełnić brakujące fugi
- oczyścić kamień dekoracyjny i płyty z piaskowca
- oczyścić płyty na stopniach schodów

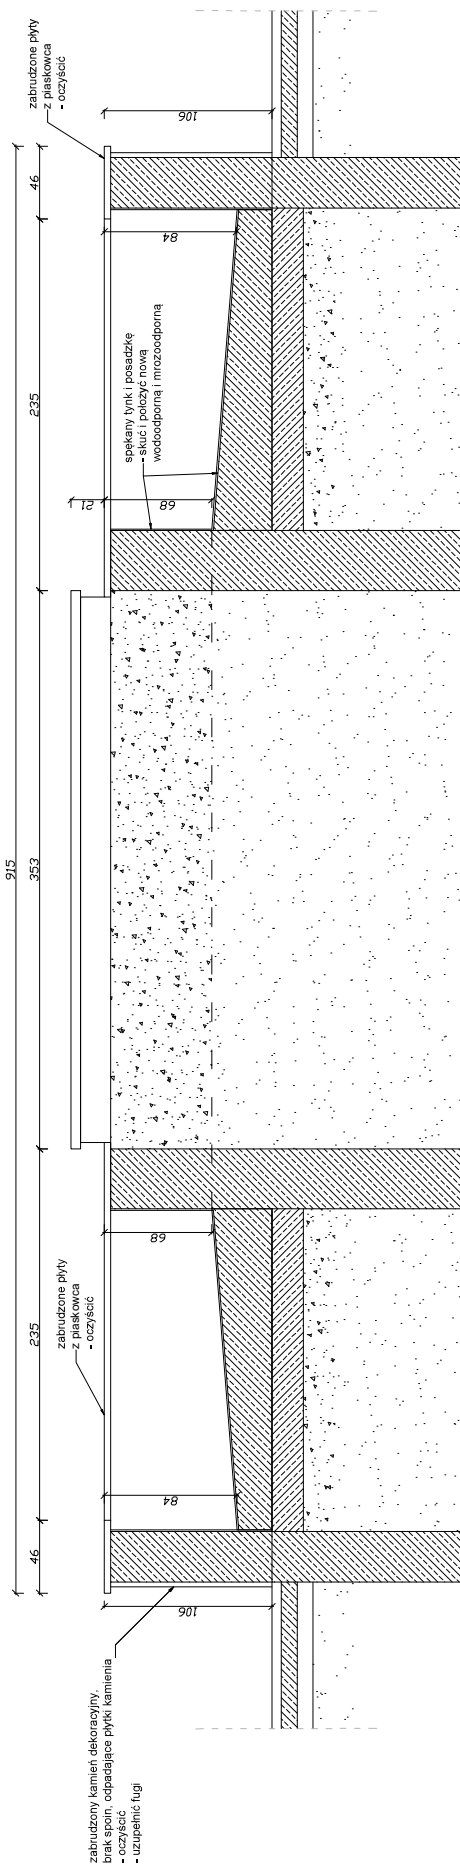
FONTANNA OGRODOWA
PRZEKRÓJ A-A
Skala 1:20

- STAN OBECNY:**
- murki obłożone kamieniem dekoracyjnym,
 - płytki odpadające i odspojone,
 - częściowy brak fug,
 - zabrudzenia
 - posadzka popękana,
 - łuszcząca się izolacja pionowa i pozioma
 - kostka brukowa i obrzeża wokół fontanny zabrudzone

- STAN PROJEKTOWANY:**
- ubytki i uszkodzony kamień dekoracyjny usunąć a następnie dokleić nowy
 - wymienić popękane płyty z płaskowca
 - dokleić elementy częściowo odspojone
 - uzupełnić brakujące fugi
 - oczyścić kamień i płyty betonowe
 - skuć tynk wewnętrzny fontanny ze ścian i posadzki
 - położyć izolację wodoodporną i mrozoodporną
 - położyć nowy tynk wodoodporny i mrozoodporny
 - pomalować wewnętrzne ściany fontanny farbą mrozoodporną
 - po wykonaniu prac, fontanne należy zalać wodą, (woda w fontannie powinna znajdować się przez cały czas, nie wolno jej spuszczać na zimno)
 - kostkę brukową wokół fontanny oczyścić

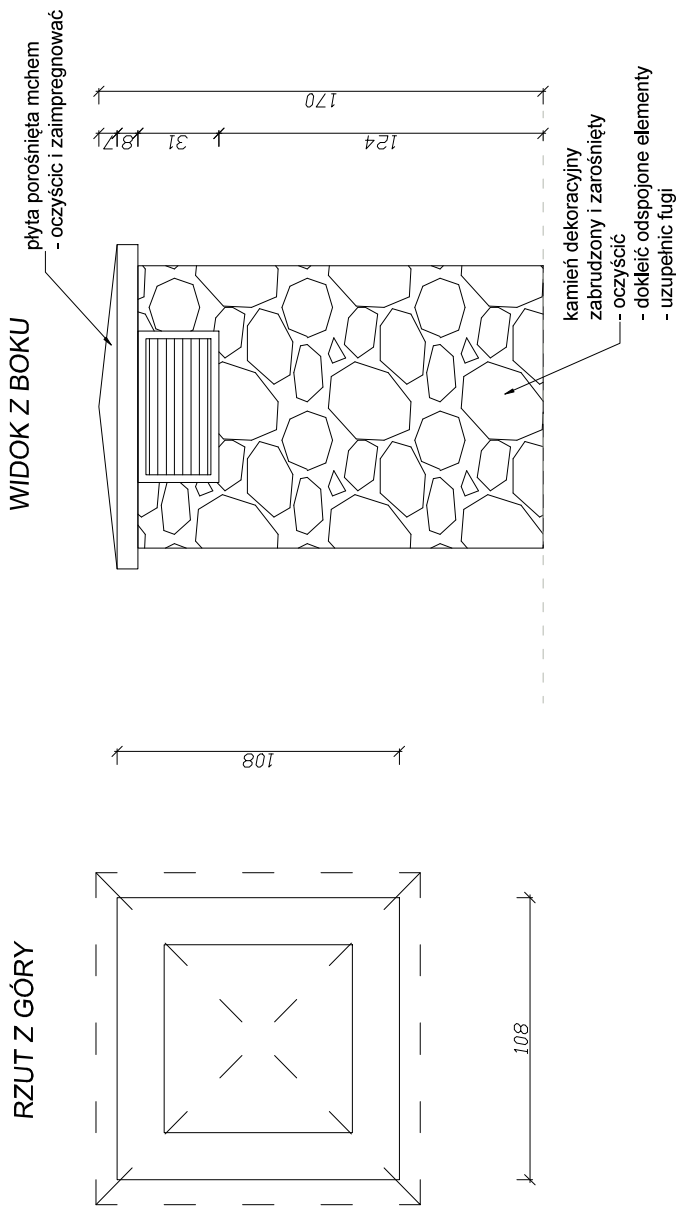
CZERPNIĄ ZEW. 1
Skala 1:20

- szyby wentylacyjne zewnętrzne w dobrym stanie,
- ściany obłożone kamieniem dekoracyjnym, płytki odspojone, częściowy brak fug, zabrudzenia
- płyta górna porośnięta mchem

- dokleić elementy częściowo odspojone
- uzupełnić brakujące fugi
- oczyścić kamień dekoracyjny
- płytę górną oczyścić z mchu, zabezpieczyć przed korozją, zaimpregnować

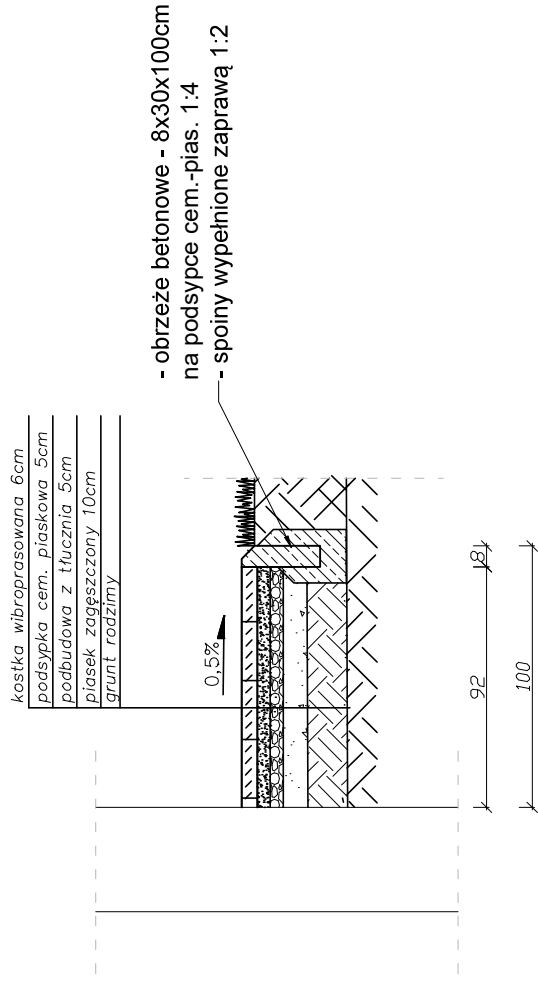
PRZEKRÓJ NR 1

- pozapadana kostka
- wymulone podłoże
- spadek kostki w kierunku budynku
- popękane obrzeża

- rozebrać istniejącą kostkę brukową
- nieuszkodzoną kostkę wykorzystać ponownie do innego zadania
- ułożyć nową kostkę brukową na ustabilizowanym podłożu
- wykonać spadki odbojówki
- ułożyć nowe obrzeża
- kolor kostki brukowej i obrzeży zbliżony do istniejącego

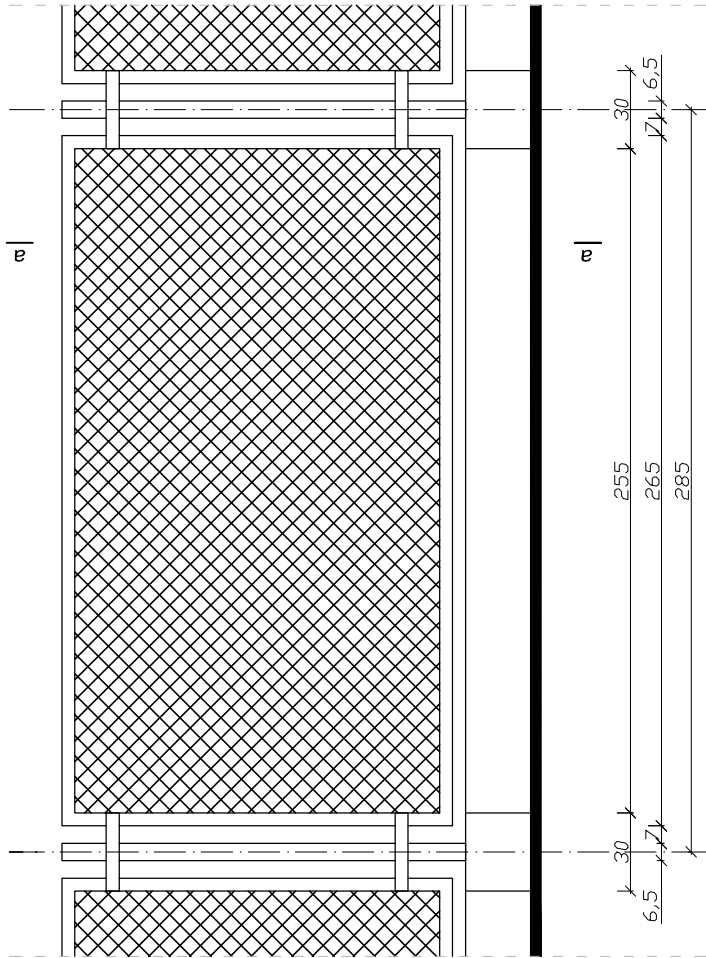
PRZEKRÓJ A-A

- STAN OBECNY**
- słupki murywane z cegły silikatowej
 - słupy przechylające się
 - przęśła z siatki stalowej, częściowo skorodowane i zdeformowane
 - kolor wyblakły

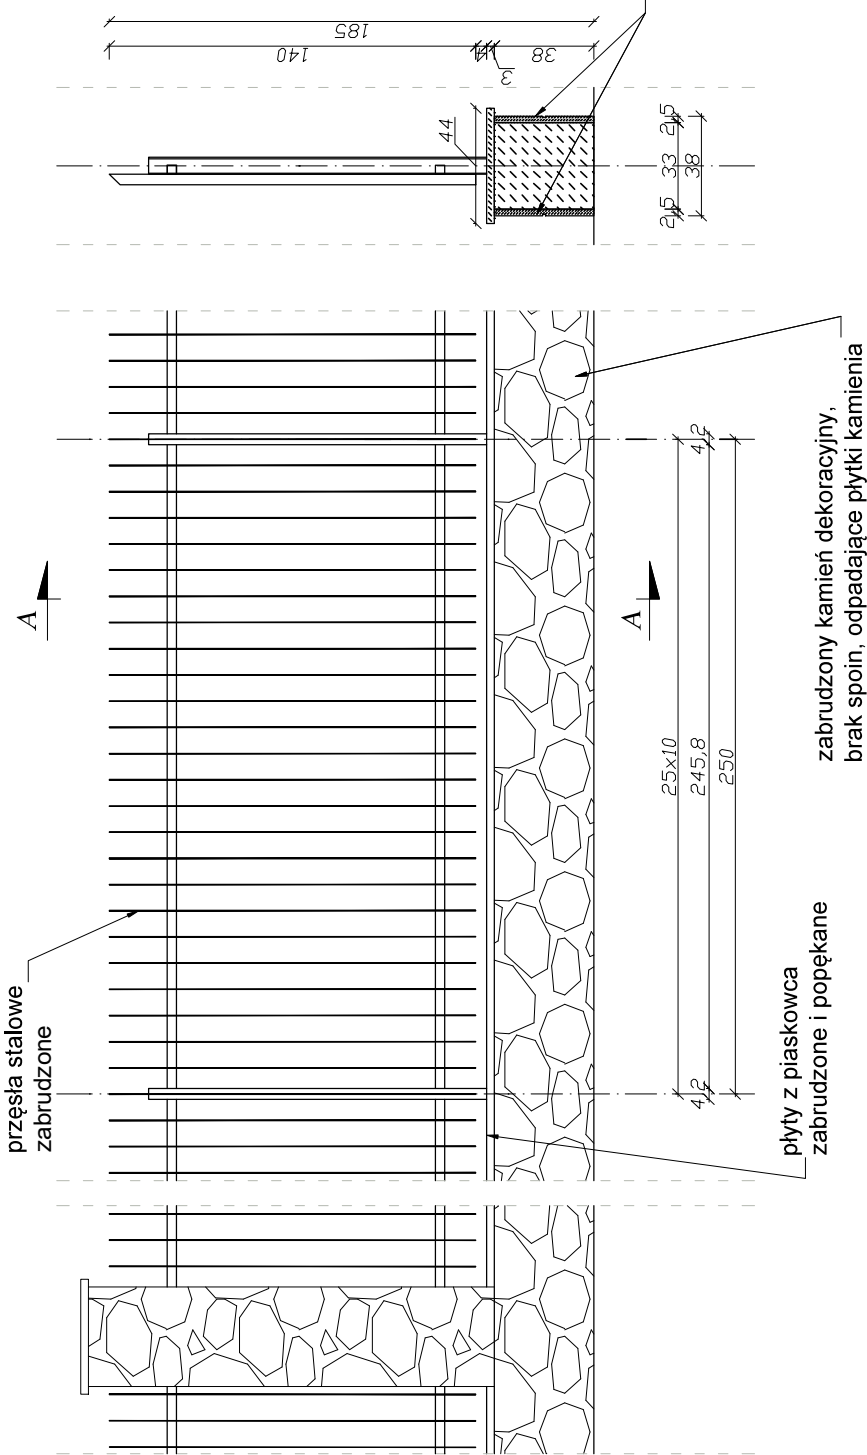
PRZEKRÓJ A-A

- słupki i cokoły obłożone kamieniem dekoracyjnym, płytki odpadające i odspojone, częściowy brak fug, zabrudzenia.
- płyty górne z piaskowca popękane i zabrudzone.
- przesła z prętów stalowych zabrudzone
