FACOWNIA PROJEKTOWA AUTORIS ul. Pogodna 9 lok. 19, 15-254 Bałystok, tel. 085 7440474, liczn. 50 1099632 www.autoris.com.pl			
ARCHITEKT:	AUTOR: mgr inż. arch. Dariusz Luniewski BL-PCKK16/2003 mgr inż. arch. Fabian Okurowski L-045362	PROJEKT:	REMONT BUDYNKU - ZESPÓŁU PAŁACOWEGO OSRODKA SZKOLENIOWO-REHABILITACYJNEGO KRUS
	WSPÓŁPRACA: mgr inż. arch. Leniewicz Magdalena SPRAWDZAJĄCY: dr inż. arch. Janusz Grywałt BL-PCKK06/2004	ADRES:	Al. Księcia Druckiego, Lubieckiego 1 działka nr geod. 136/2 99-515 Tereš, gm. Sochaczew
KONSTRUKT.	AUTOR: mgr inż. Piotr Górniewicz POL-0002POCK11 SPRAWDZAJĄCY: mgr inż. Paweł Modzelewski POL-0002POCK12	INWESTOR:	Fundusz Składowy Ubezpieczenia Społecznego Rolników ul. Żurawia 32/34, 00-515 Warszawa
DATA	2013-05-22	SKALA	1:50
		STRONA	12
		TYTUŁ RYSUNKU	ELEWACJA PLN - ZACH. PAŁAC - STAN ISTNIEJĄCY

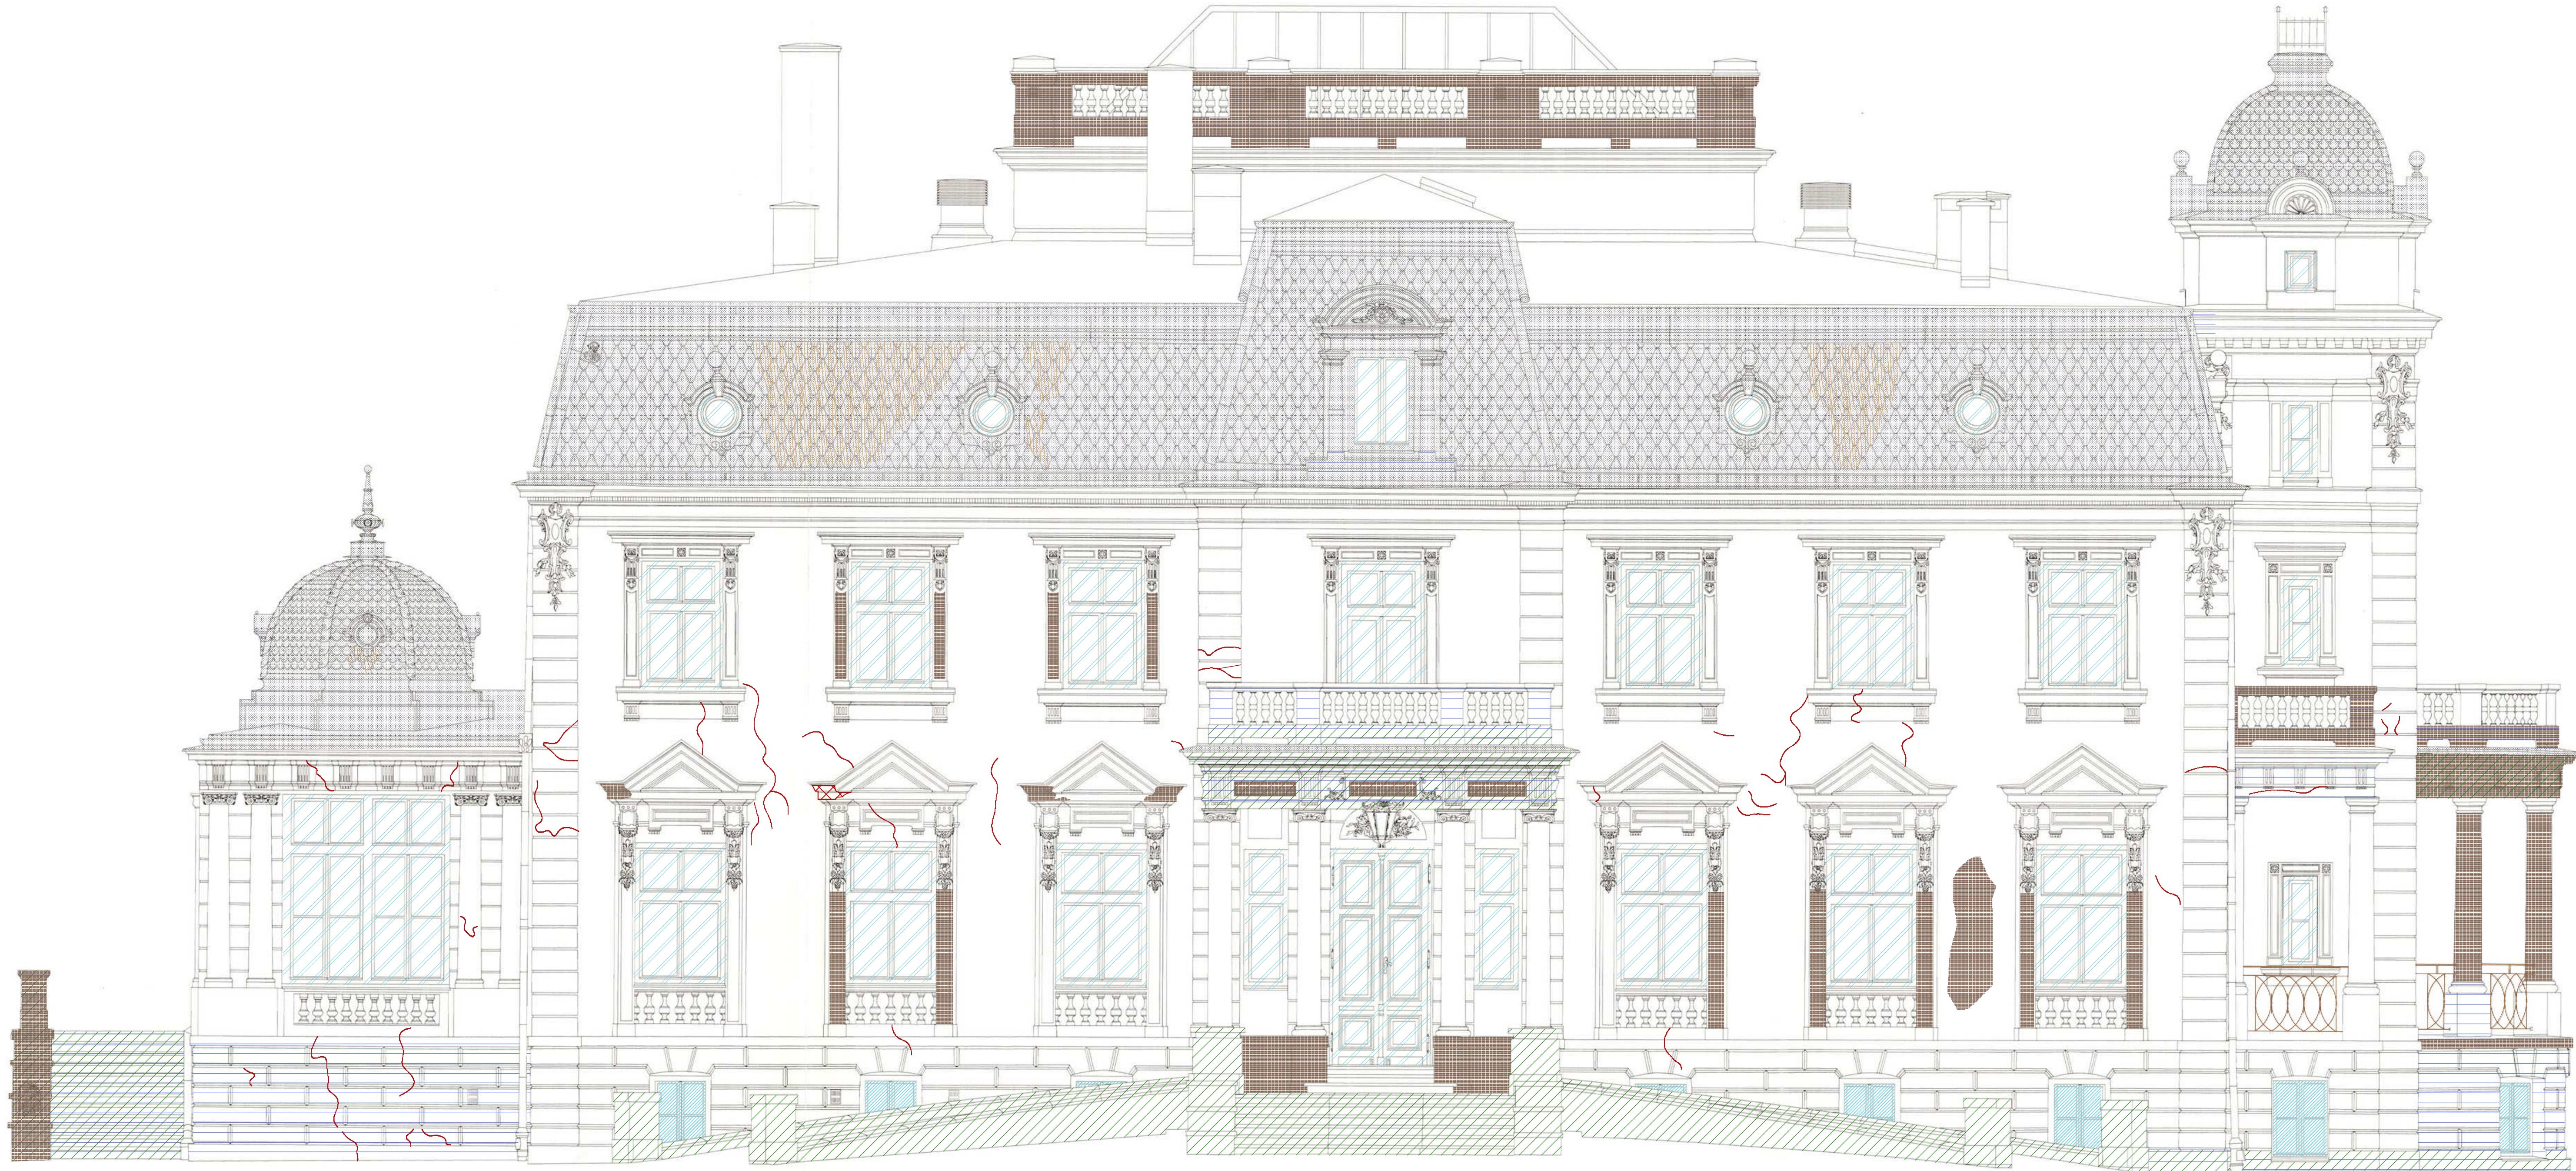
ISNIEJĄCE USZKODZENIA
OZNACZENIA GRAFICZNE:

- USZKODZENIA MECHANICZNE
- USZKODZENIA BIOLOGICZNE
- WTÓRNA KOROZJA
- USZKODZENIA STOLARKI OKIENNEJ
ZAWILGOCENIA DREWNA - STOLARKA DO WYMIANY
- LEKKIE USZKODZENIA STOLARKI
LEKKIE ZAWILGOCENIA DREWNA - STOLARKA OKIENNA
(DRZEWIŃKA DO RENOWACJI)
- USZKODZENIA FIZYCZNO-CHEMICZNE
- USZKODZENIA KONSTRUKCYJNE
- KOROZJA
