| Kompleksowy remont 32 łazienek wraz z wymianą drzwi łazienkowych i wejściowych do pokoi w budynku CRR KRUS SASANKA II oraz przebudowa instalacji hydrantowej wewnętrznej i dostosowanie do obowiązujących przepisów p.poż. oraz remont kominów wentylacyjnych w CRR KRUS SASANKA II | | | |
| PROJEKT TECHNICZNO-WYKONAWCZY | | | |
| RZUT II PIĘTRA - remont kominów wentylacyjnych | | | 1:100 |
| ARCHITEKTURA | | | A3 |

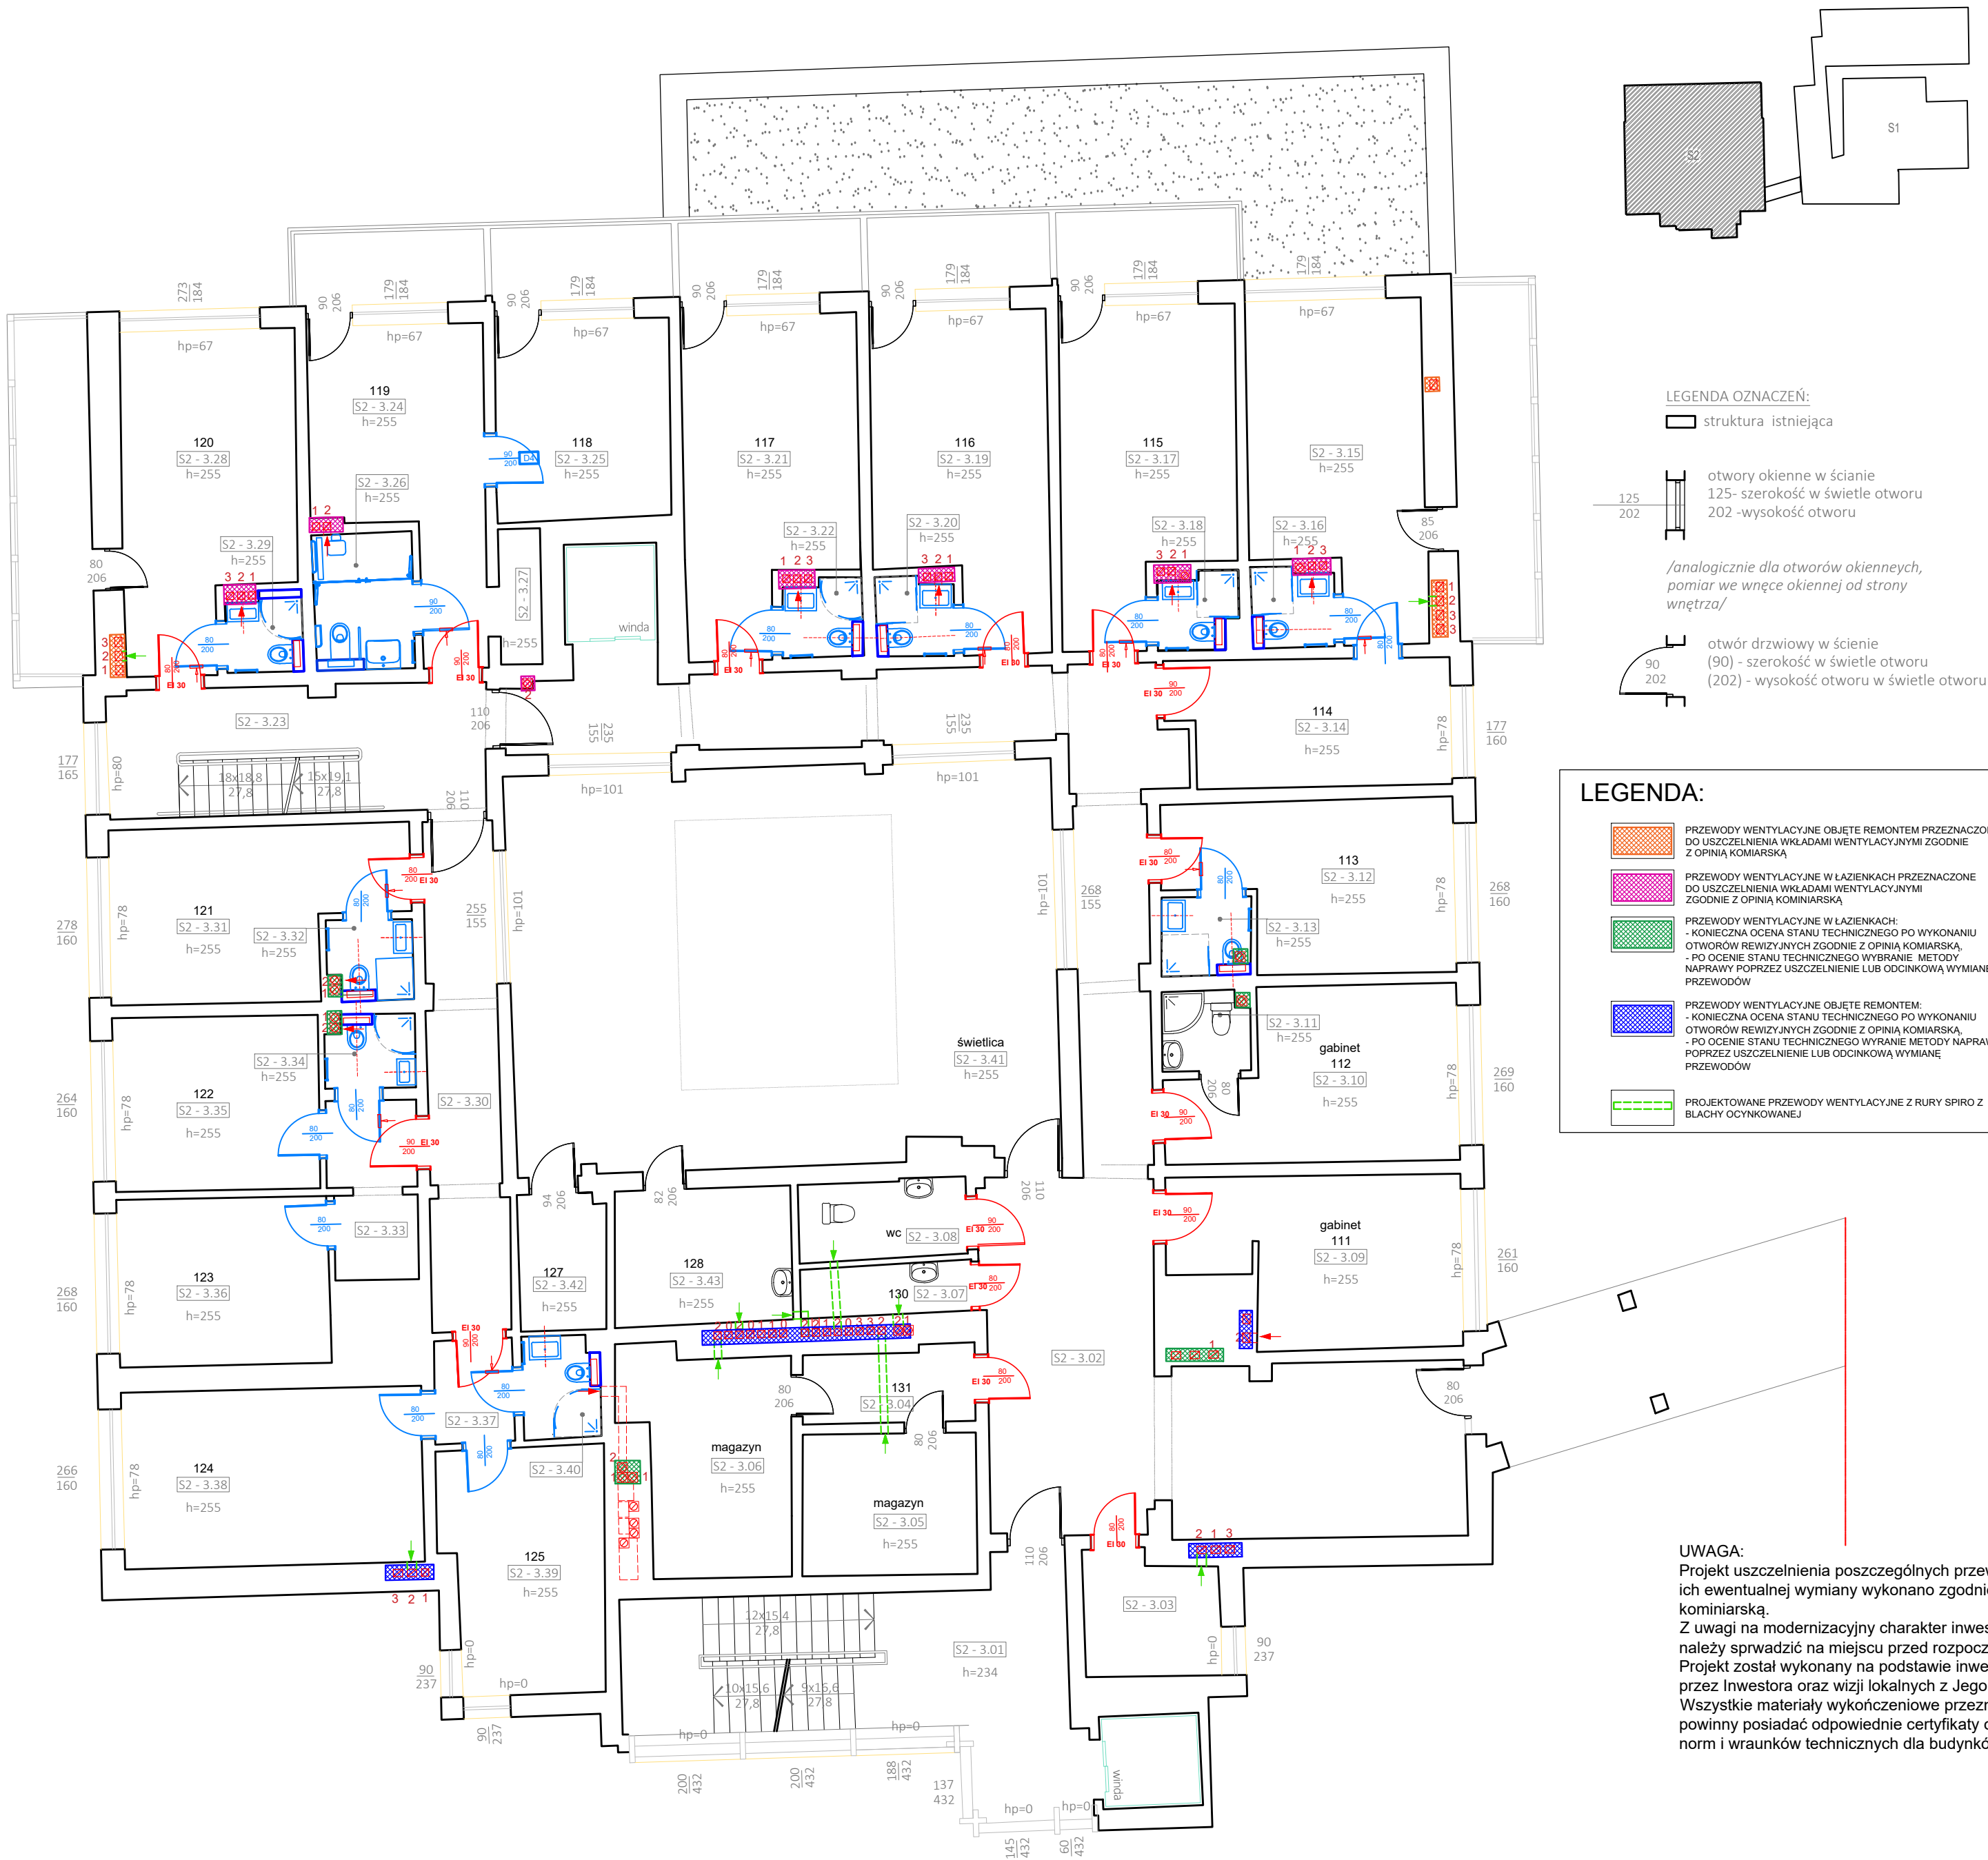
**UWAGA:**  
Przewody wentylacyjne zostały poddane ocenie stanu technicznego w zakresie wydajności wymiany powietrza i stanu technicznego kamerą inspekcyjną. Projekt remontu przewodów wentylacyjnych został wykonany w oparciu o w/w ocenę stanu technicznego zgodnie z zaleceniami z protokołu nr 328313/2026 okresowej kontroli przewodów kominowych z dnia 08.06.2026 oraz ustaleniami z Inwestorem.  
W czasie kontroli stwierdzono:

- w części przewodów niespełnienie wymagań dotyczących wentylacji wywiewnej,  
- liczne pęknięcia, rozszczelnienia, uszkodzenia mechaniczne przewodów, deformacje oraz nieszczelności.

- przewody przeznaczone do uszczelnienia należy wyłożyć wkładem wentylacyjnym z folii polietylenowej  
- wykonanie uszczelnienia za pomocą wkładów wentylacyjnych należy wykonać ściśle z zaleceniami producenta

**UWAGA:**  
- w przypadku stwierdzenia złego stanu technicznego przewodu i braku możliwości uszczelnienia zaleca się odcinkową wymianę kanałów wentylacyjnych np. z pustaków ceramicznych do przewodów wentylacyjnych 19x19 cm murowanych na zaprawie cem.-wap. marki 10 MPa lub z innych materiałów możliwych do zabudowania zgodnie ze sztuką budowlaną

**UWAGA:**  
- Ze względu na rozbieżności w dokumentacji udostępnionej przez Zamawiającego oraz wykonanych pomiarów długości przewodów kominowych lokalizację oraz podłączenie do odpowiedniego przewodu wentylacyjnego należy sprawdzić na budowie

- W przypadku stwierdzenia obecności nieporządkanych przedmiotów w przewodach wentylacyjnych np. worki, gniazda itp. przewody należy oczyścić przed przystąpieniem do dalszych prac

- W przypadku stwierdzenia prowadzenia w przewodach wentylacyjnych jakichkolwiek instalacji np. kable elektryczne, obowiązkiem wykonawcy jest bezwzględnie przełożenie instalacji zachowując jej pierwotne działanie.

- przed wykonaniem uszczelnienia przewodów wentylacyjnych należy oczyścić ze wszystkich zanieczyszczeń, zgrubień oraz wystających elementów w celu eliminacji uszkodzenia mechanicznego rękawa uszczelniającego.

- w przypadku rozbiórki stropów lub ścian spowodowanych koniecznością odcinkowej wymiany należy uzupełnić rozebrane elementy zgodnie ze sztuką budowlaną a ściany i podłogi przywrócić do stanu pierwotnego zgodnie ze stanem faktycznym i projektem w uzgodnieniu z Inwestorem i Użytkownikiem..
