PROJEKT WYKONAWCZY

OBIEKT : Remont schodów zewnętrznych , schodów terenowych,
ogrodzenia od strony ul. Sanatoryjnej oraz elementów małej
architektury w nieruchomości Funduszu Składkowego Ubezpieczenia
Społecznego Rolników

Adres obiektu: 37-620 Horyniec Zdrój
Ul. Sanatoryjna 2

INWESTOR :Fundusz Składkowy
Ubezpieczenia Społecznego Rolników
Ul. Stanisława Moniuszki 1 A
00-014 Warszawa

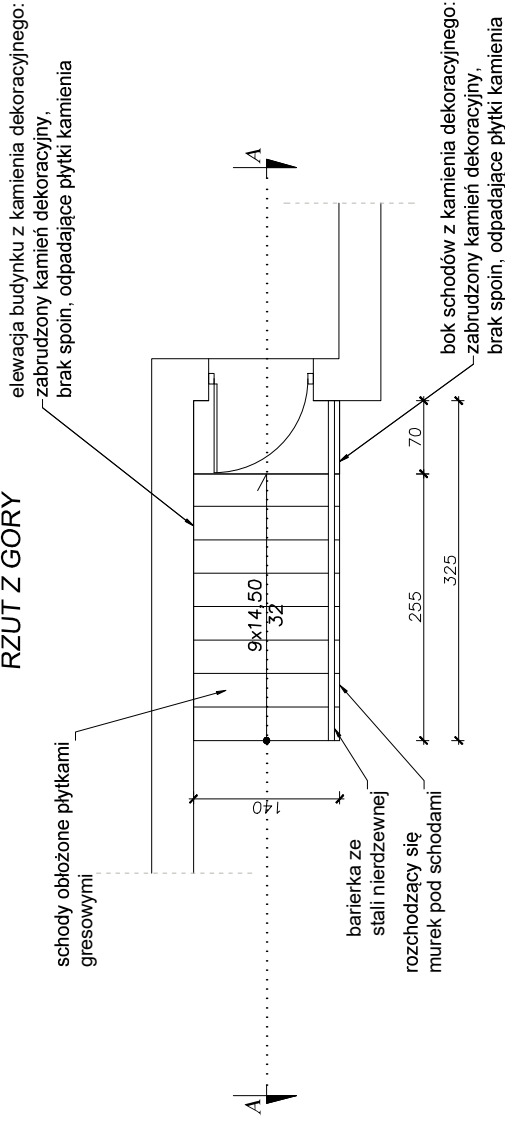
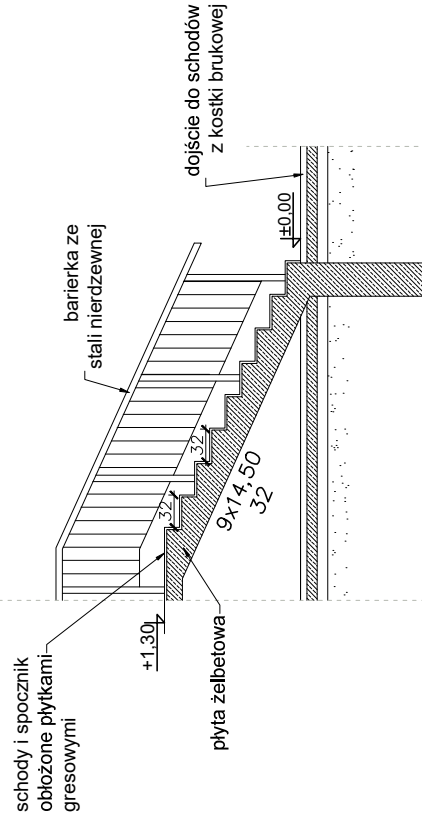
SCHODY ZEWNĘTRZNE 1B
SEGMENT B
STAN OBECNY
Skala 1:50

- bok schodów obłożony kamieniem dekoracyjnym, płytki odpadające i odspojone, częściowy brak fug, zabrudzenia.
- stopnie i spocznik pokryte płytkami gresowymi
- płytki odspojone i popękane
- barierka ze stali nierdzewnej

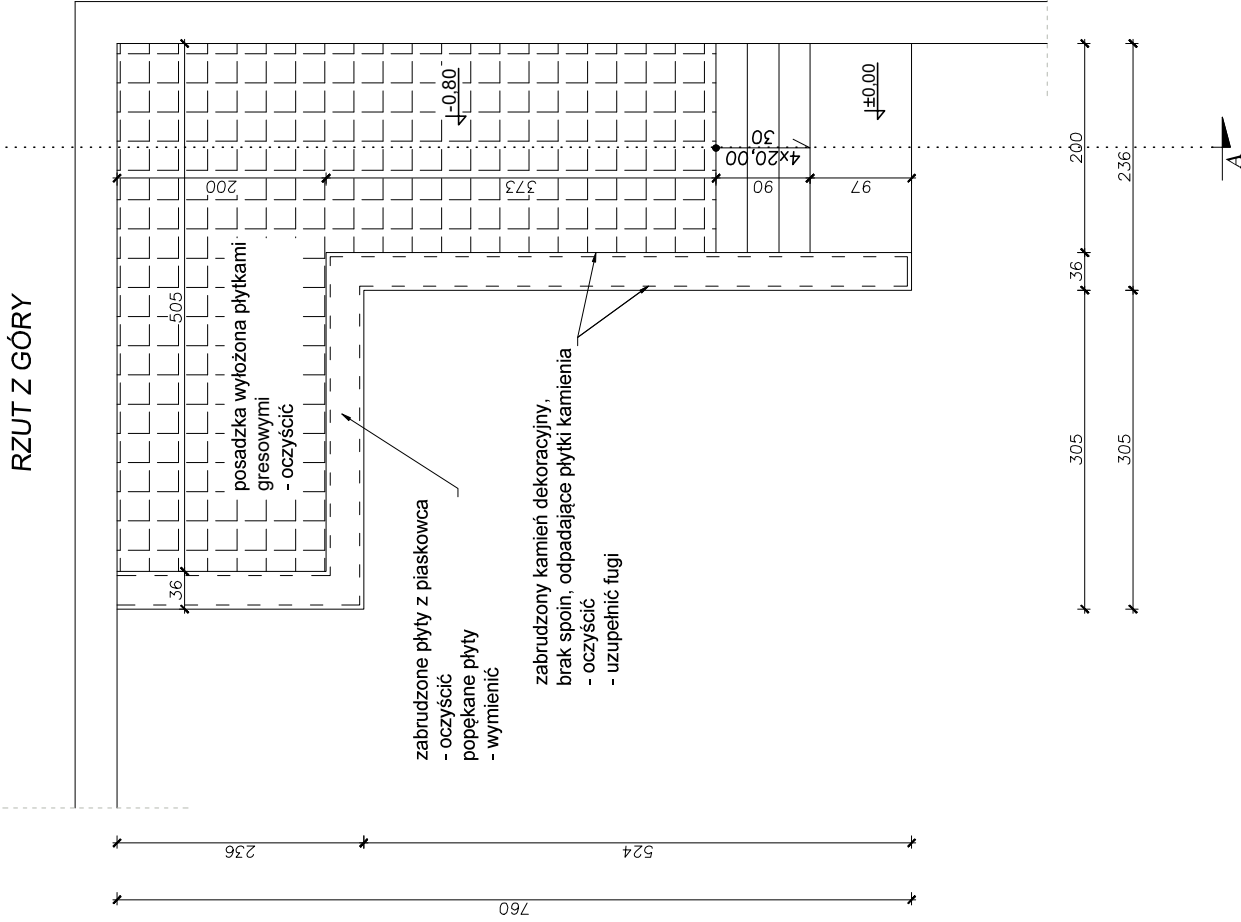
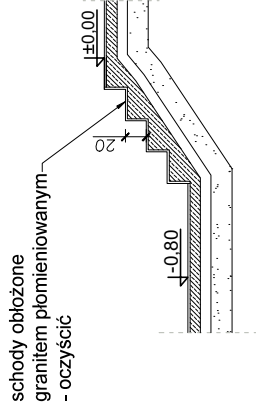
SCHODY ZEWNĘTRZNE 1C
SEGMENT C
 Skala 1:50

- murki obłożone kamieniem dekoracyjnym, płytki odpadające i odspojone, częściowy brak fug, zabrudzenia.
- płyty z piaskowca przykrywające murek - popękane i zabrudzone.
- stopnie schodów z płyt granitowych płomieniowanych zabrudzone
- posadzka z płytek gresowych - zabrudzona

- ubytki i uszkodzony kamień dekoracyjny usunąć a następnie dokleić nowy
- wymienić popękane płyty z piaskowca
- dokleić elementy częściowo odspojone
- uzupełnić brakujące fugi
- oczyścić kamień dekoracyjny i płyty z piaskowca
- oczyścić stopnie i posadzkę

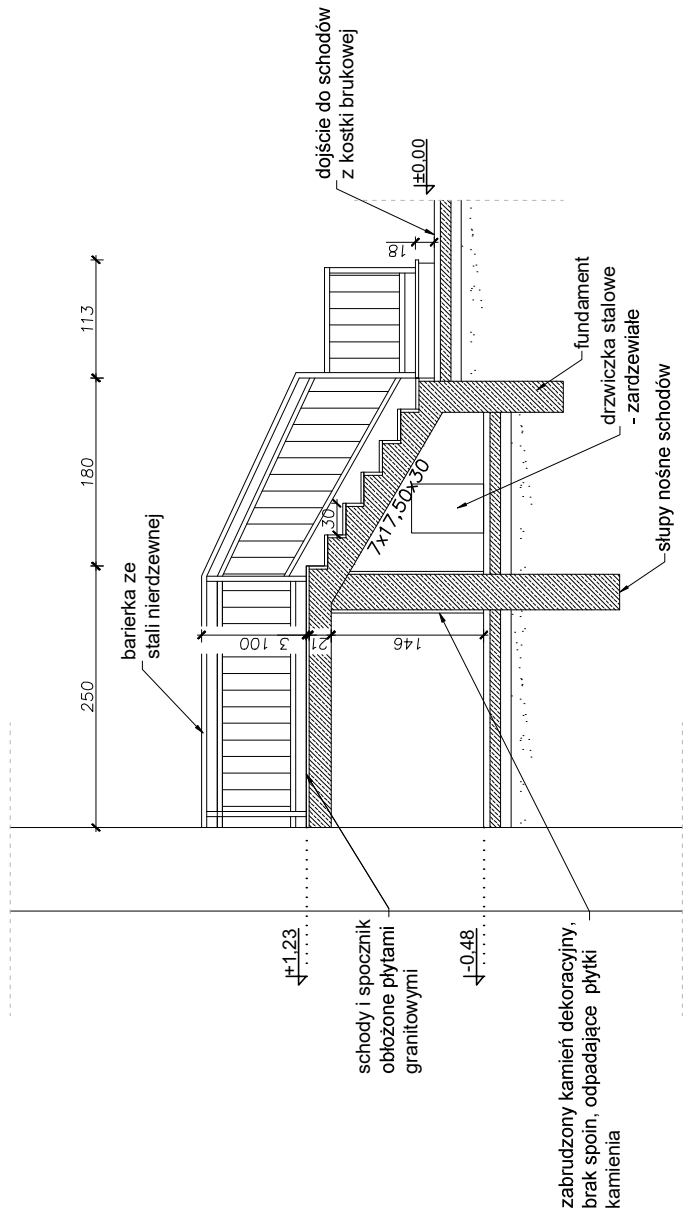
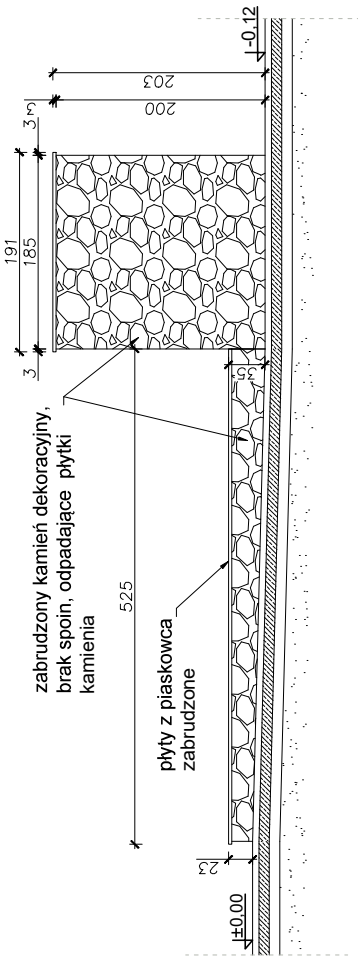
**SCHODY ZEWNĘTRZNE 2C
SEGMENT C
PRZEKRÓJ A-A, B-B
STAN OBECNY
Skala 1:50**

- schody obłożone granitem płomieniowanym
- boki obłożone kamieniem dekoracyjnym, płytki odpadające i odspojone, częściowy brak fug, zabrudzenia.
- barierka ze stali nierdzewnej - zabrudzona
- drzwiczka stalowe żardzewiałe

- murki obłożone kamieniem dekoracyjnym, płytki odpadające i odspojone, częściowy brak fug, zabrudzenia.
- płyty z piaskowca przykrywające murek - popękane i zabrudzone.

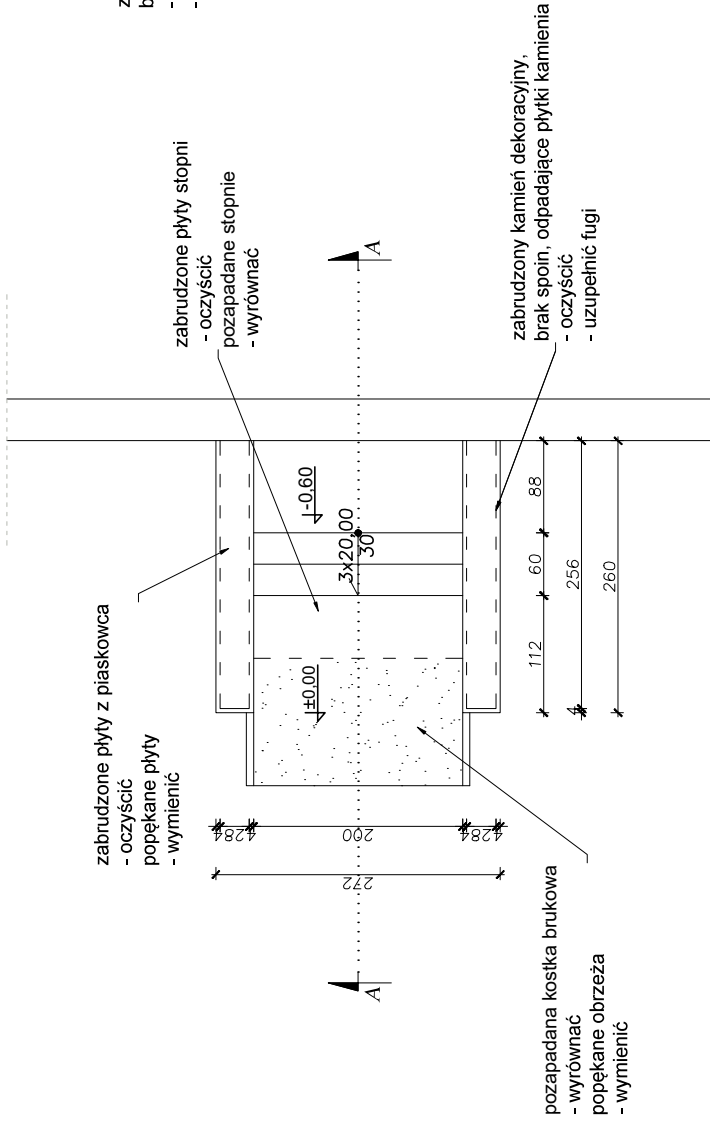
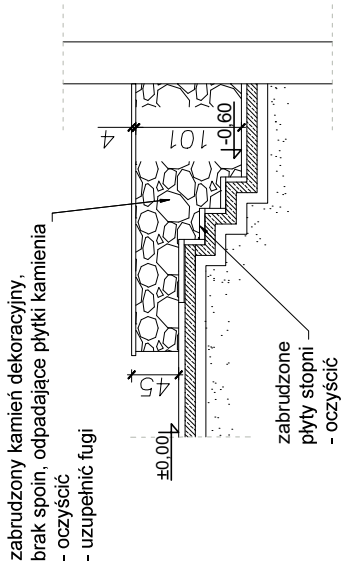
**SCHODY ZEWNĘTRZNE 1D
SEGMENT D
Skala 1:50**

- murki obłożone kamieniem dekoracyjnym, płytki odpadające i odspojone, częściowy brak fug, zabrudzenia.
- płyty z piaskowca przykrywające murek - popękane i zabrudzone.
- stopnie schodów pozapadane
- kostka brukowa pozapadana
- krawężniki nierówne i popękane.

- ubytki i uszkodzony kamień dekoracyjny usunąć a następnie dokleić nowy
- wymienić popękane płyty z piaskowca
- dokleić elementy częściowo odspojone
- uzupełnić brakujące fugi
- oczyścić kamień dekoracyjny i płyty z piaskowca
- wyrównać i wyrównać płyty na stopniach schodów
- wyrównać kostkę brukową i oczyścić
- wyrównać krawężniki i popękane wymienić

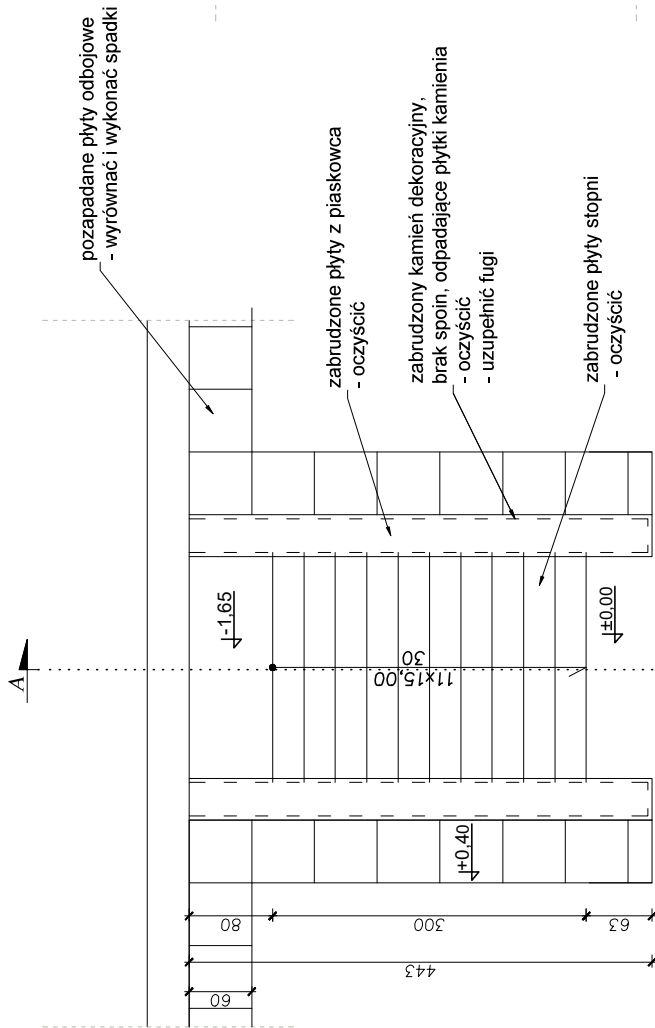
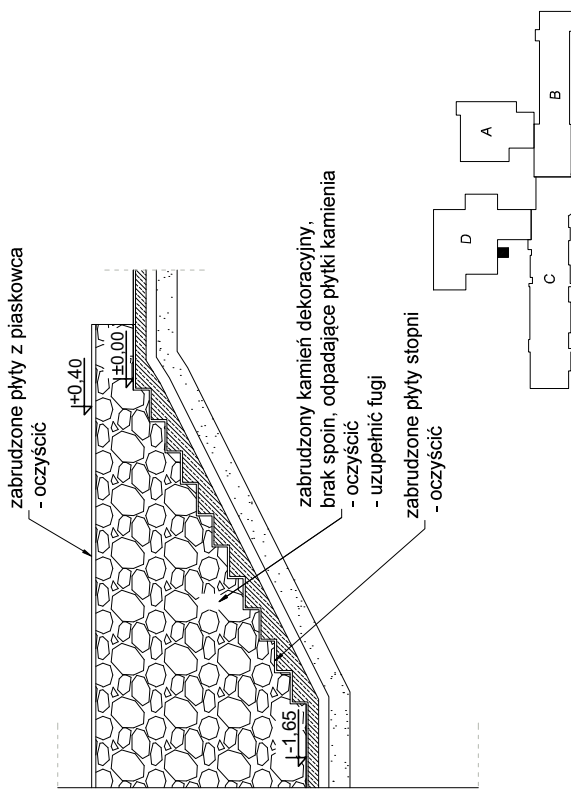
**SCHODY ZEWNĘTRZNE 4D
SEGMENT D
Skala 1:50**

- murki obłożone kamieniem dekoracyjnym, płytki odpadające i odspojone, częściowy brak fug, zabrudzenia
- płyty z piaskowca przykrywające murek - zabrudzone
- stopnie schodów zabrudzone
- pozapadane płyty odbojowe

- ubytki i uszkodzony kamień dekoracyjny usunąć a następnie dokleić nowy
- dokleić elementy częściowo odspojone
- uzupełnić brakujące fugi
- oczyścić kamień dekoracyjny i płyty z piaskowca
- oczyścić stopnie schodów
- wykonać spadki płyty odbojowej

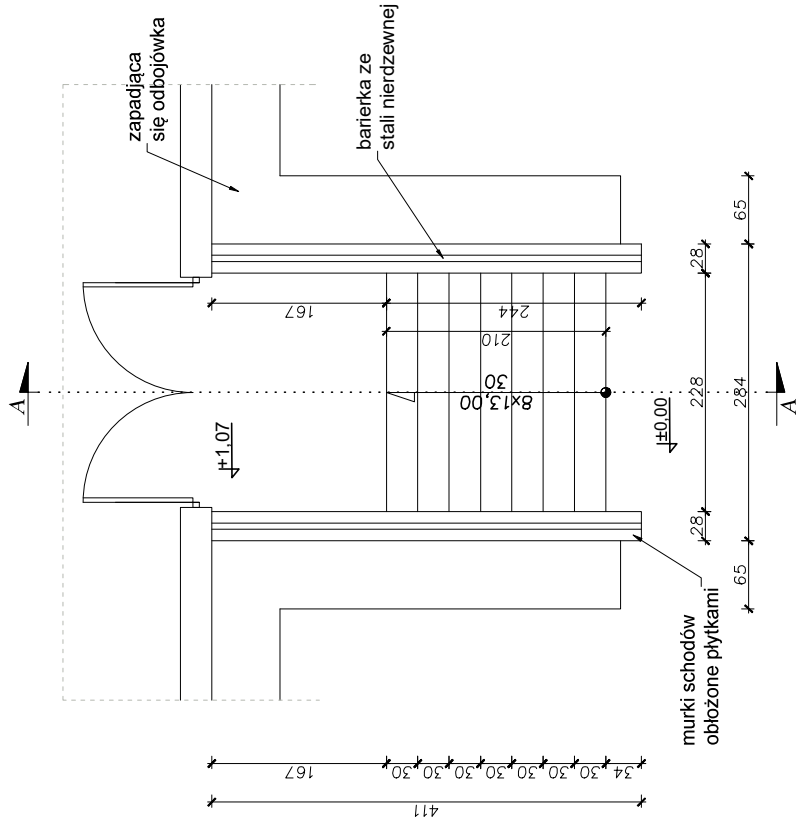
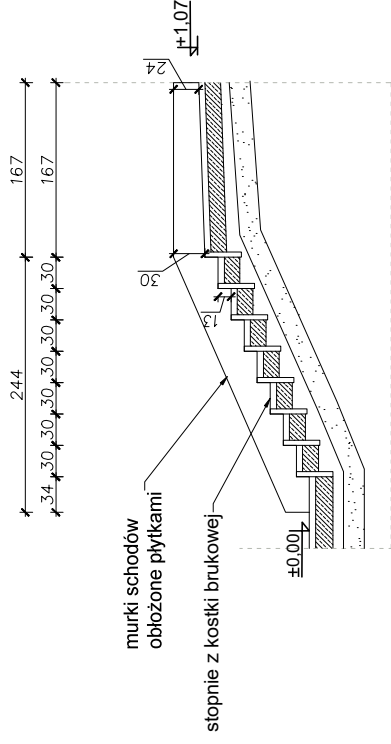
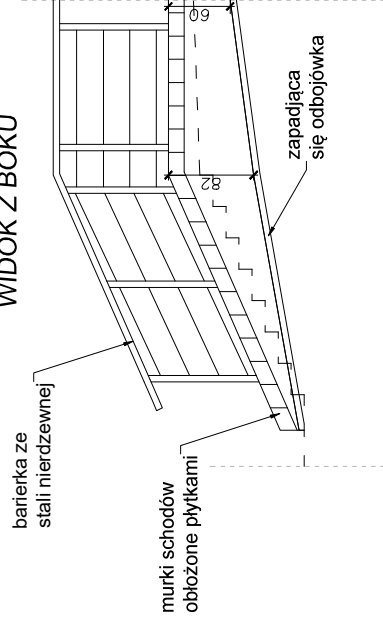
SCHODY ZEWNĘTRZNE BASEN 1 STAN OBECNY Skala 1:50

- STAN OBECNY:**
- stopnie schodów wykonane z kostki brukowej, pozapadane
 - murki obłożone płytkami gresowymi - brak przyczepności do podłoża
 - odbojówka z kostki brukowej - pozapadana

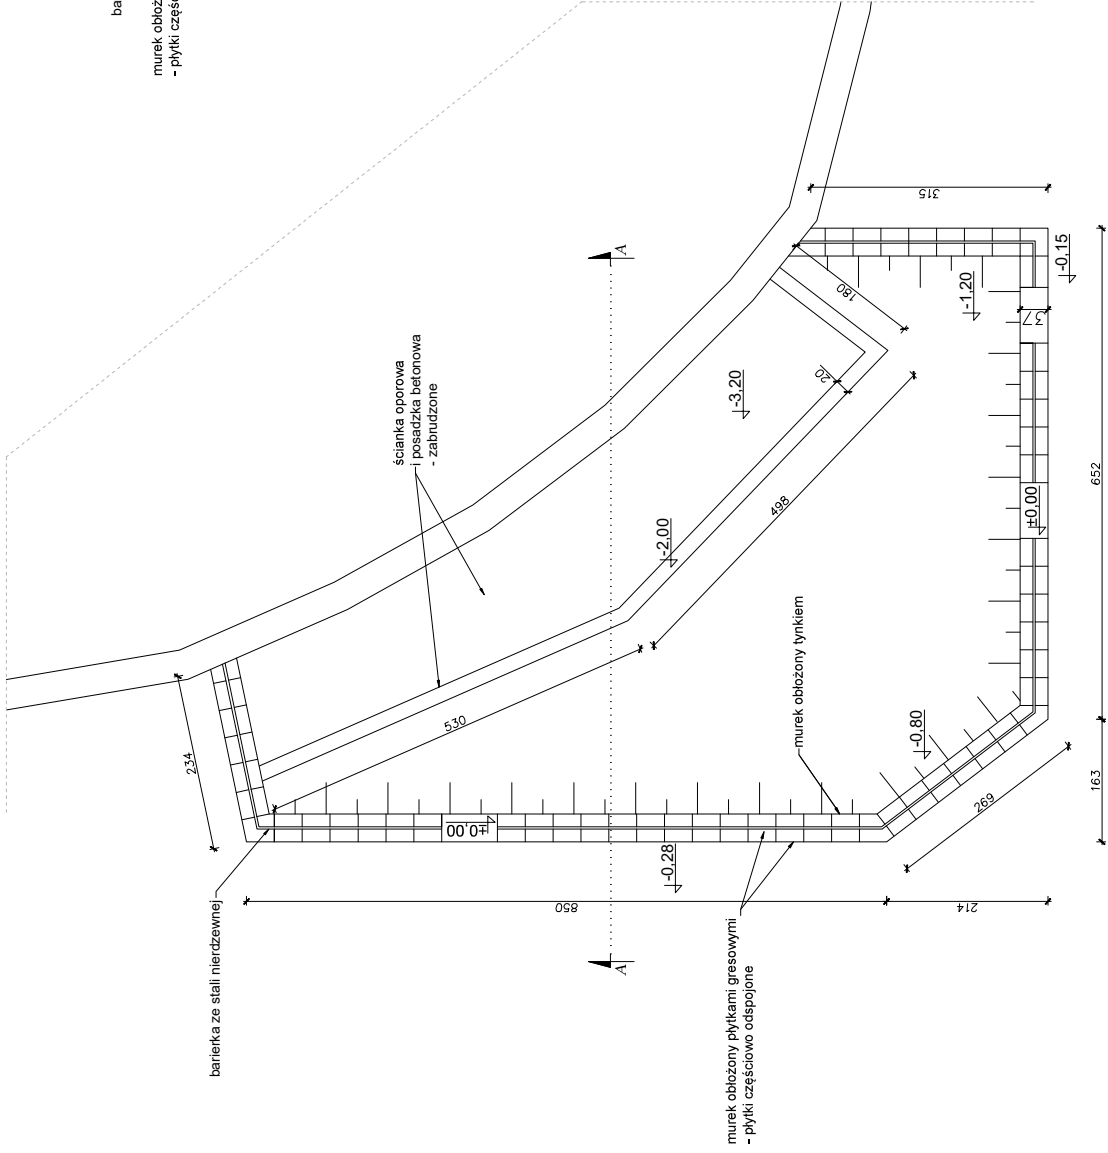
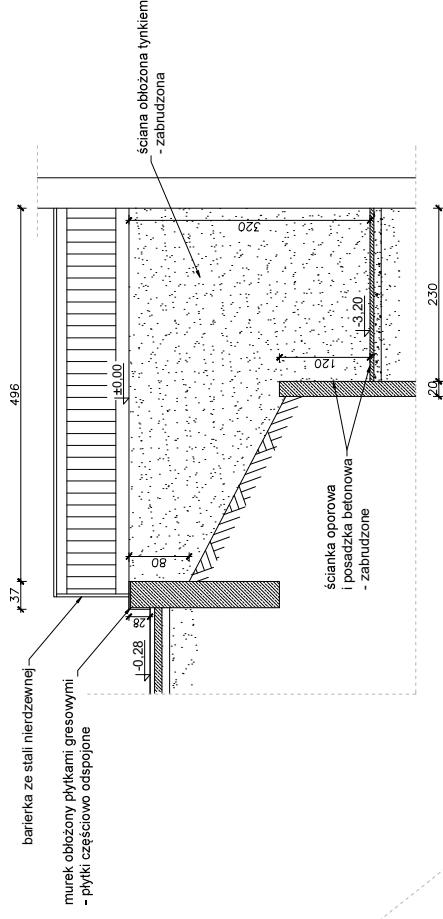
MUREK PRZY BASENIE NR 1
STAN OBECNY
Skala 1:50

- murek z góry i od zewnątrz obłożony płytkami gresowymi - brak przyczepności do podłoża
- murek od wewnątrz obłożony tynkiem - tynk zabrudzony
- posadzka i ścianka oporowa zabudzone
- barierka ze stali nierdzewnej - nie podlega wymianie

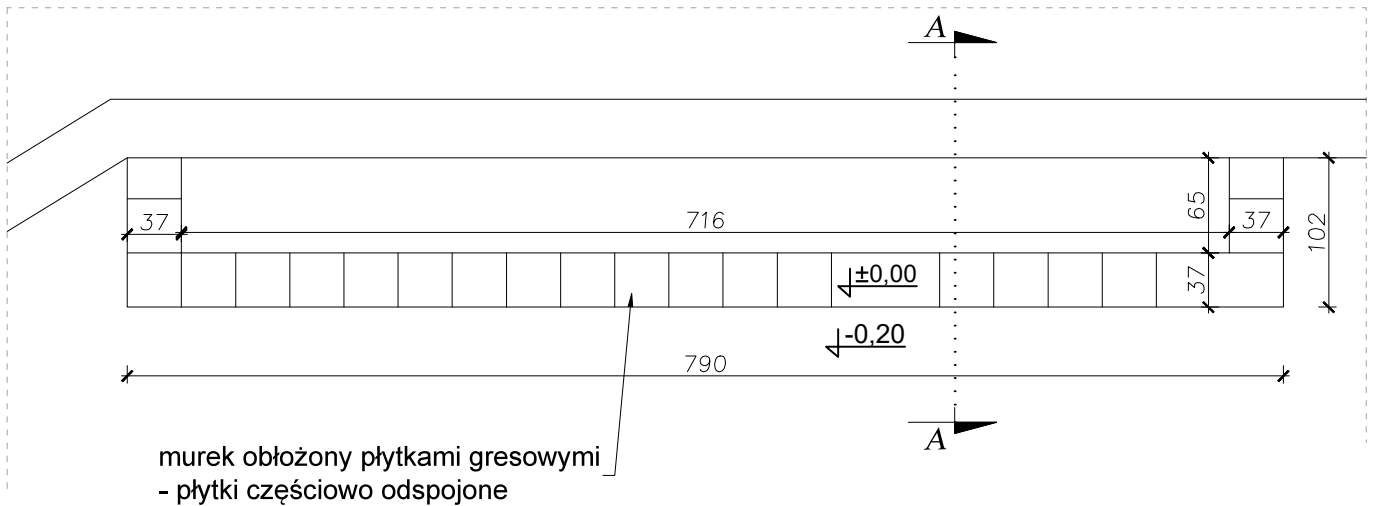
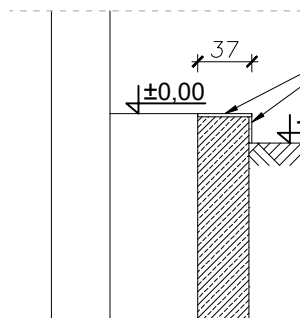
MUREK PRZY BASENIE NR 2
 STAN OBECNY
 Skala 1:50

murek obłożony płytkami gresowymi
 - płytki częściowo odspojone

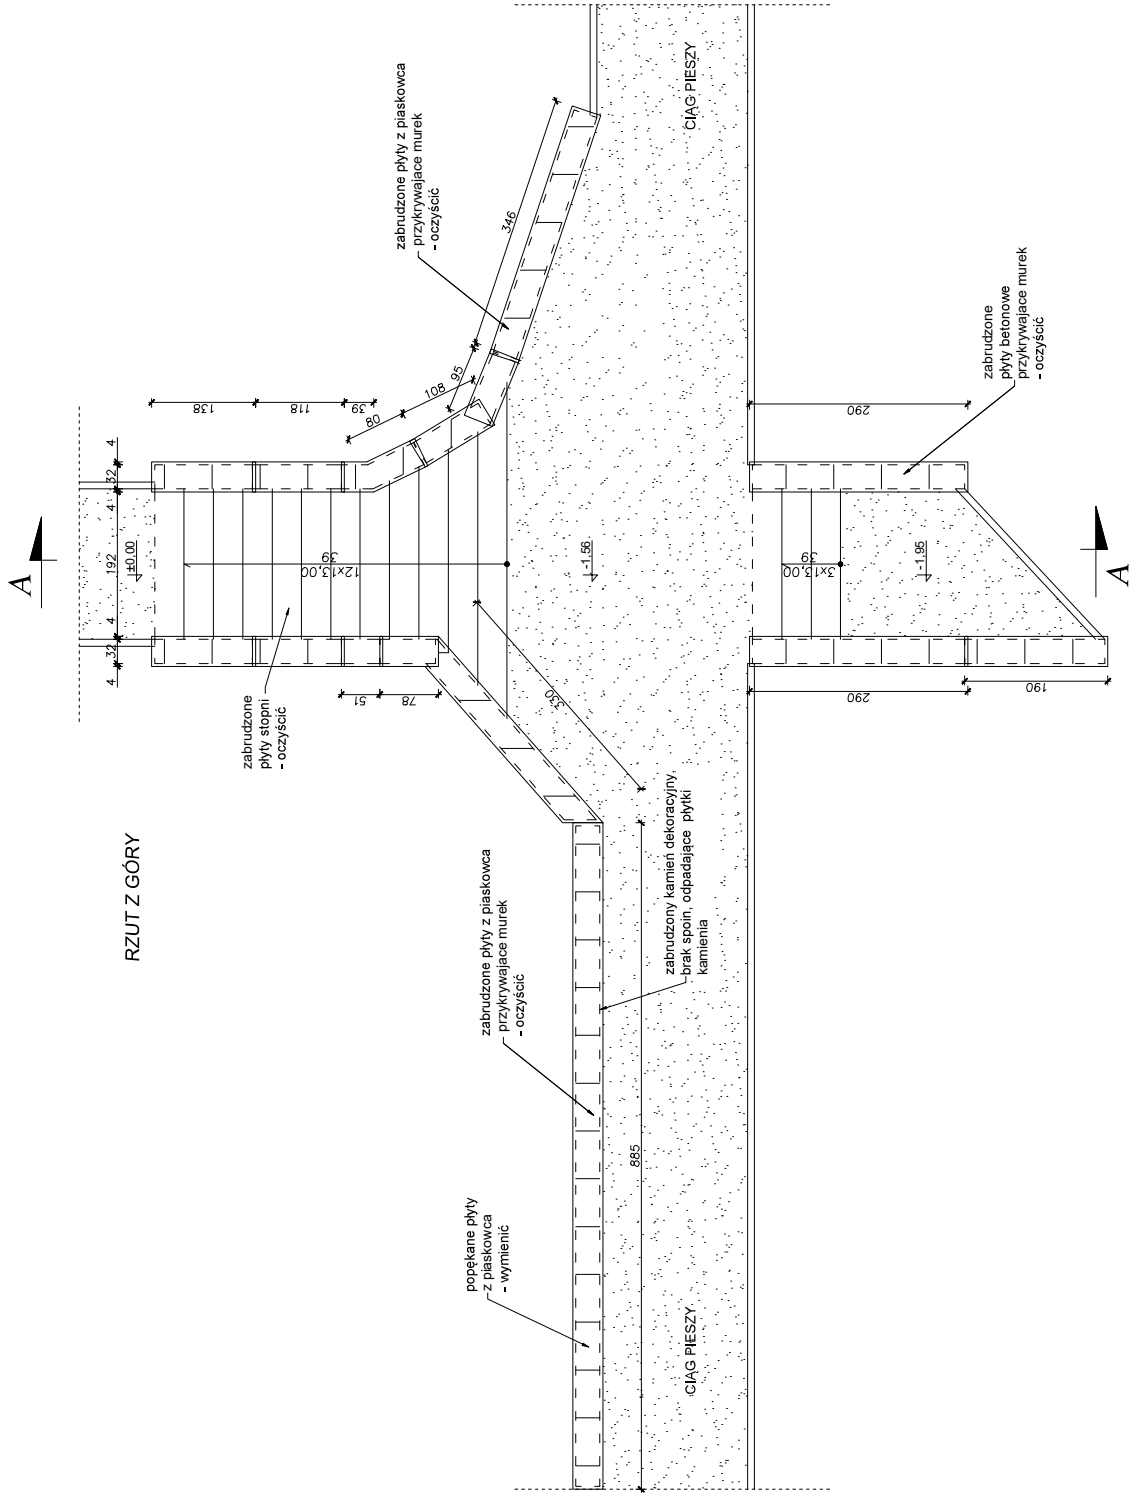
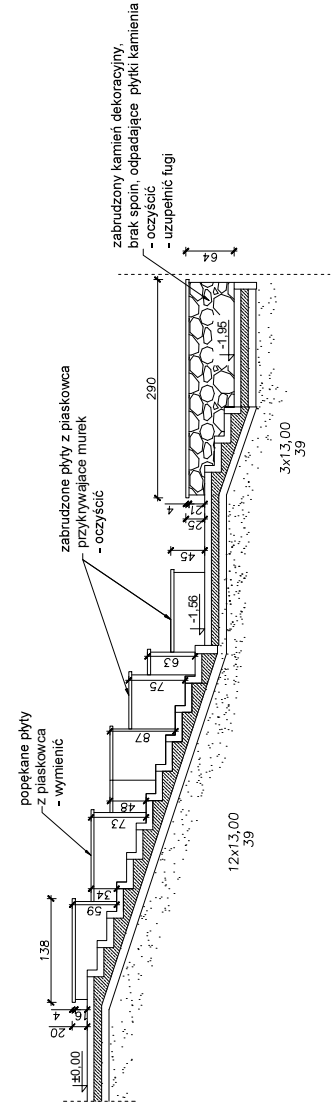
**SCHODY TERENOWE 3D
SEGMENT D
Skala 1:50**

- murki obłożone kamieniem dekoracyjnym, płytki odpadające i odspojone, częściowy brak fug, zabrudzenia
- płyty górne z piaskowca popękane i zabrudzone.
- rozchodzący się murek oporowy.

- ubytki i uszkodzony kamień dekoracyjny usunąć a następnie dokleić nowy
- wymienić popękane płyty górne z piaskowca
- dokleić elementy częściowo odspojone
- uzupełnić brakujące fugi
- oczyścić kamień dekoracyjny i płyty z piaskowca
- oczyścić płyty na stopniach schodów

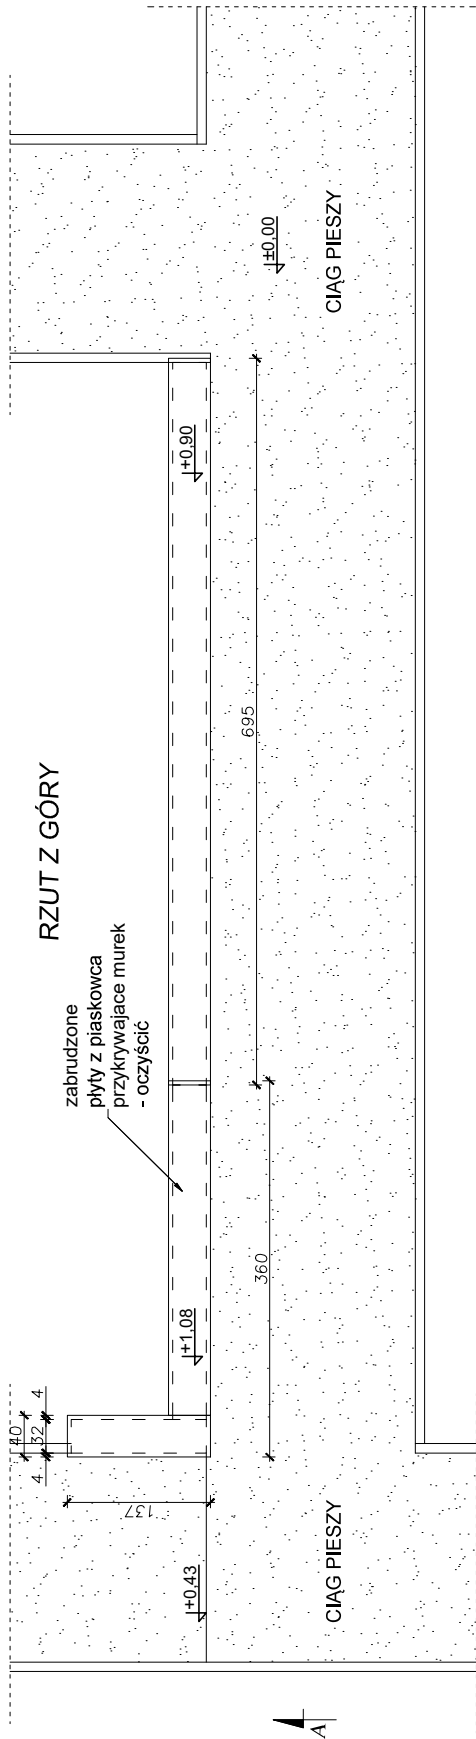
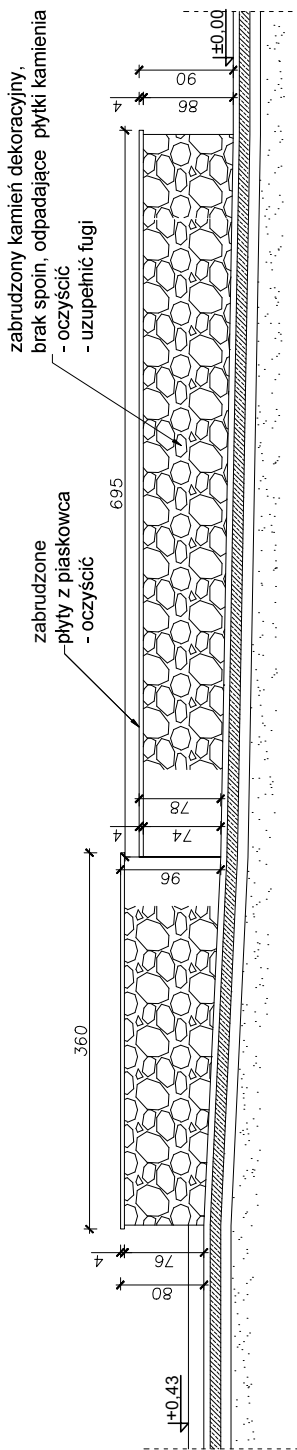
MUREK TERENOWY
BASEN
Skala 1:50

- murki obłożone kamieniem dekoracyjnym, płytki odpadające i odspojone, częściowy brak fug, zabrudzenia.
- płyty górne z piaskowca popękane i zabrudzone.

- ubytki i uszkodzony kamień dekoracyjny usunąć a następnie dokleić nowy
- wymienić popękane płyty z piaskowca
- dokleić elementy częściowo odspojone
- uzupełnić brakujące fugi
- oczyścić kamień dekoracyjny i płyty z piaskowca

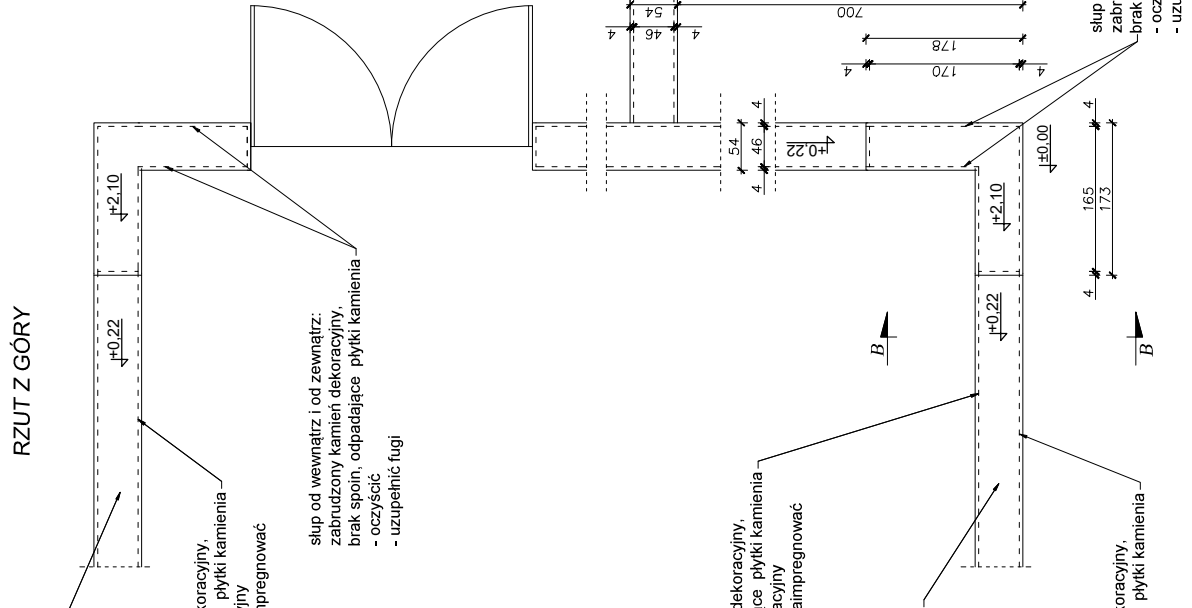
RZUT Z GÓRY

- zabrudzone płyty z piaskowca przykrywające murek - oczyścić - uzupełnić fugi
- murek od wewnątrz: zabrudzony kamień dekoracyjny, brak spoin, odpadające płytki kamienia - skuć kamień dekoracyjny - beton wygładzić i zaimpregnować
- slup od wewnątrz i od wewnątrz: zabrudzony kamień dekoracyjny, brak spoin, odpadające płytki kamienia - oczyścić - uzupełnić fugi

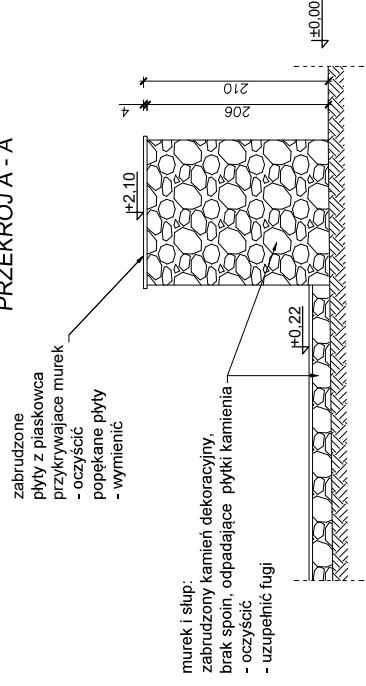
PRZEKRÓJ A - A

- zabrudzone płyty z piaskowca przykrywające murek - oczyścić - uzupełnić fugi
- murek od zewnątrz: zabrudzone płyty z piaskowca przykrywające murek - oczyścić - wymienić
- murek i slup: zabrudzony kamień dekoracyjny, brak spoin, odpadające płytki kamienia - oczyścić - uzupełnić fugi

- murek od zewnątrz i od wewnątrz: zabrudzony kamień dekoracyjny, brak spoin, odpadające płytki kamienia - skuć kamień dekoracyjny - beton wygładzić i zaimpregnować
