KOMPLEKSOWY REMONT 27 ŁAZIENEK W BUDYNKU  
SASANKA WRAZ Z WYMIANĄ DRZWI ŁAZIENKOWYCH I  
WESŁOCIOWYCH DO POKOI, REMONT 15 BALKONÓW  
POKOJOWYCH ORAZ WYMIANA DASZKÓW Z  
POLIWEGLANU NA SZKLANE WRAZ Z KONSERWACJĄ  
METALOWYCH WSPORNIKÓW BALKONÓW - W  
OBIEKTCIE FUNDUSZU SKŁADKOWEGO ROLNIKÓW W  
ŚWINOUŚCIU PRZY UL. MARI KONOPNICKEJ 17,  
KTÓRY UŻYTKUJE CENTRUM RAHABILITACJI  
ROLNIKÓW KRUS „SASANKA”

ŚWINOUŚCIE  
UL.M. KONOPNICKEJ 17

A-15 WYMIANA ZADASZEŃ Z  
POLIWEGLANU NA SZKLANE

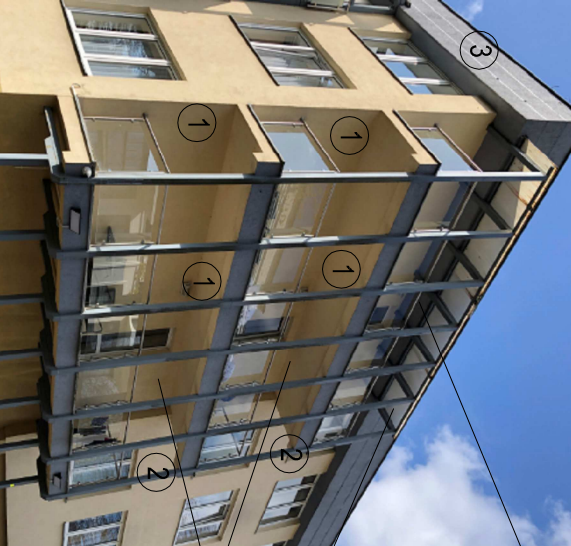
istniejąca konstrukcja zadaszenia-  
- element wystroju elewacji - do zachowania  
po wykonaniu remontu konstrukcji i wymianie  
zadaszeń należy istn. elementy elewacji dopro-  
wadzić do stanu sprzed remontu tj. naprawić, m  
uzupełnić ubytki i pomalować, zadaszanie  
wymienie na szklane

istniejące zadaszzenie z poliwęglanu -  
- do demontażu i wymiany na  
zadaszenie szklane

ELEMWACJE - po zakończeniu prac związanych  
z wymianą zadaszeń i naprawą konstrukcji  
należy dokonać napraw i uzupełnień istn. elewacji  
w pasie min. 2m od zadaszeń, w tym min. uzupełnić  
dziury po demontażu poliwęglanu, wstawienie  
brakujących płyt styropianu w pasie min. 2m ,  
uszczerbienie pianką PUR, zatopienie w kleju stłaki  
niebezpiecznej zabezpieczającej przed paleniami -  
[ RÓWNIEŻ sciana od strony parkingu].

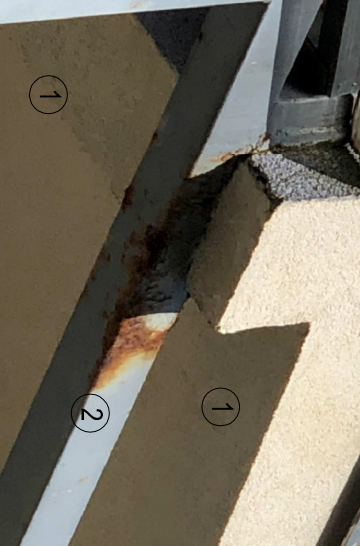
istniejąca konstrukcja zadaszzenia-  
- element wystroju elewacji - do zachowania

po wykonaniu remontu konstrukcji i wymianie  
zadaszeń należy istn. elementy elewacji dopro-  
wadzić do stanu sprzed remontu tj. naprawić, m  
uzupełnić ubytki i pomalować, wymienie  
zadaszenie na szklane

istniejąca konstrukcja zadaszzenia-  
wraz z zadaszaniem szklanym do oczyszczenia  
w niezgodnym zakresie
