KOMPLEKSOWY REMONT 27 ŁAZIENEK W BUDYNKU SASANKA WRAZ Z WYMIANĄ DRZWI ŁAZIENKOWYCH I WEJŚCIOWYCH DO POKOI, REMONT 15 BALKONÓW POKOJOWYCH ORAZ WYMIANA DASZKÓW Z POLIWĘGLANU NA SZKLANE WRAZ Z KONSERWACJĄ METALOWYCH WSPORNIKÓW BALKONÓW - W OBIEKCIE FUNDUSZU SKŁADKOWEGO ROLNIKÓW W ŚWINOUJŚCIU PRZY UL. MARII KONOPNICKIEJ 17, KTÓRY UŻYTKUJE CENTRUM RAHABILITACJI ROLNIKÓW KRUS „SASANKA”

ŚWINOUJŚCIE,
UL.M. KONOPNICKIEJ 17

A-16	ZADASZENIA, ELEMENTY KONSTRUKCJI BALKONÓW
------	---

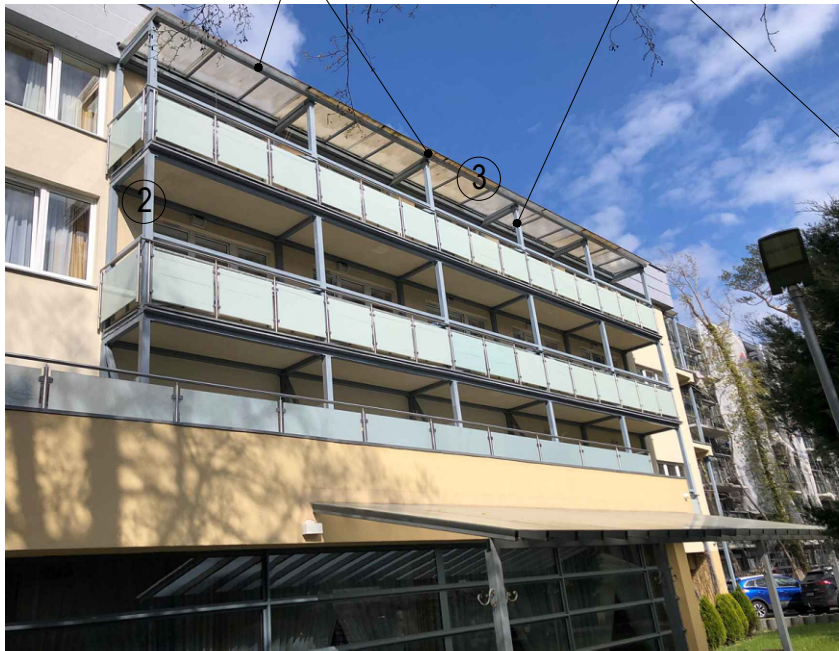
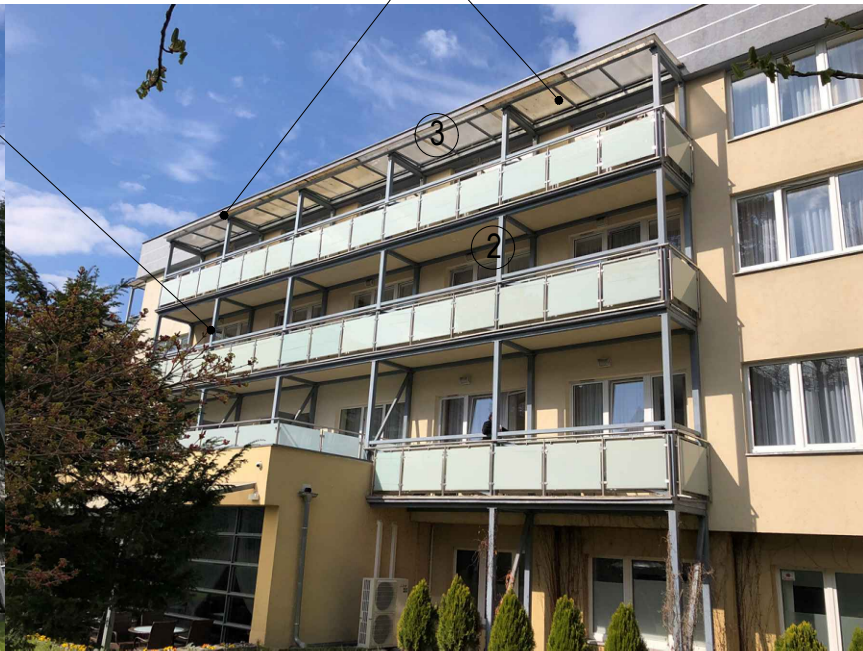
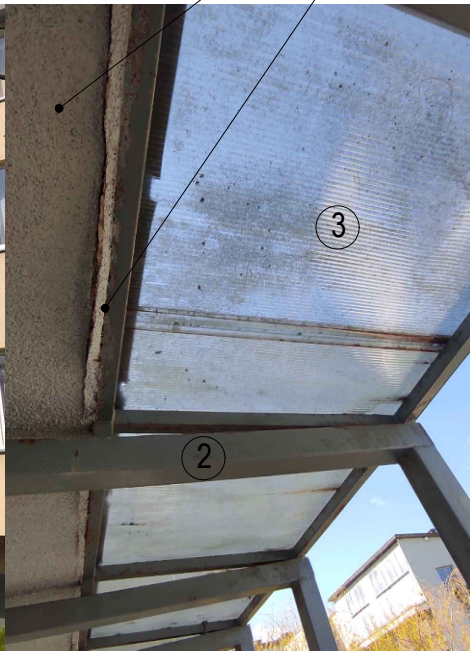
wymiana zadaszeń na szklane z wykorzystaniem istniejącej konstrukcji z jej wcześniejszą naprawą

naprawa istn. konstrukcji balkonów i zadaszeń

korozja elementów stalowych
uszkodzenia tynku

Oczyszczenie z farby metodą chemiczną - przy użyciu fabrycznej, gotowej, żelowej mieszaniny rozpuszczalników.
2.

Oczyszczenie z produktów korozji metodą mechaniczną np. przez szlifowanie.
3.

Ewentualna wymiana elementów w najgorszym stanie technicznym - po rozpoczęciu robót budowlanych, w przypadku wystąpienia wątpliwości należy wewać NA celem potwierdzenia konieczności wymiany elementów będących w złym stanie technicznym.
4.

Zabezpieczenie powierzchni podkładową farbą antykorozyjną.
5.

Malowanie farbą w kolorze grafitowym RAL 7024

Elementy stalowe należy zabezpieczyć antykorozyjnie za pomocą systemów malarskich do klasy min. C3. Powłoki antykorozyjne powinny odznaczać się długim okresem trwałości(H) od 15 do 25 lat zgodnie z normą PN-EN ISO 12944-5. Dobór powłok malarskich oraz prace antykorozyjne mają być wykonane zgodnie z normą PN-EN ISO 12944.

Usunięcie fragmentów uszkodzonego tynku.
2.

Wypełnienie niekonstrukcyjnych spękań, rys, szczelin wapienną zaprawą iniekcyjną.
3.

Tynkowanie:
- przygotowanie powierzchni pod tynkowanie przez pogłębienie spoin na 2 cm,
- oczyszczenie powierzchni muru z kurzu przed tynkowaniem, wykonanie uzupełnień tynków
4.

Malowanie w zakresie niezbędnym ,min. 1,5m szerokości
