KOMPLEKSOWY REMONT 28 ŁAZIENEK OGÓLNODOSTĘPNYCH ORAZ  
2 ŁAZIENEK Z NATRYSKAMI W STREFIE BASENOWEJ W NIERUCHOMOŚCI  
FUNDUSZU SKŁADKOWEGO UBEZPIECZENIA SPOŁECZNEGO ROLNIKÓW  
W KODRZĘGU

RZUT PIWNICY - CZ. I

ARCH 1:100/815x610mm PT 05.05.2026 r. ARCH-01

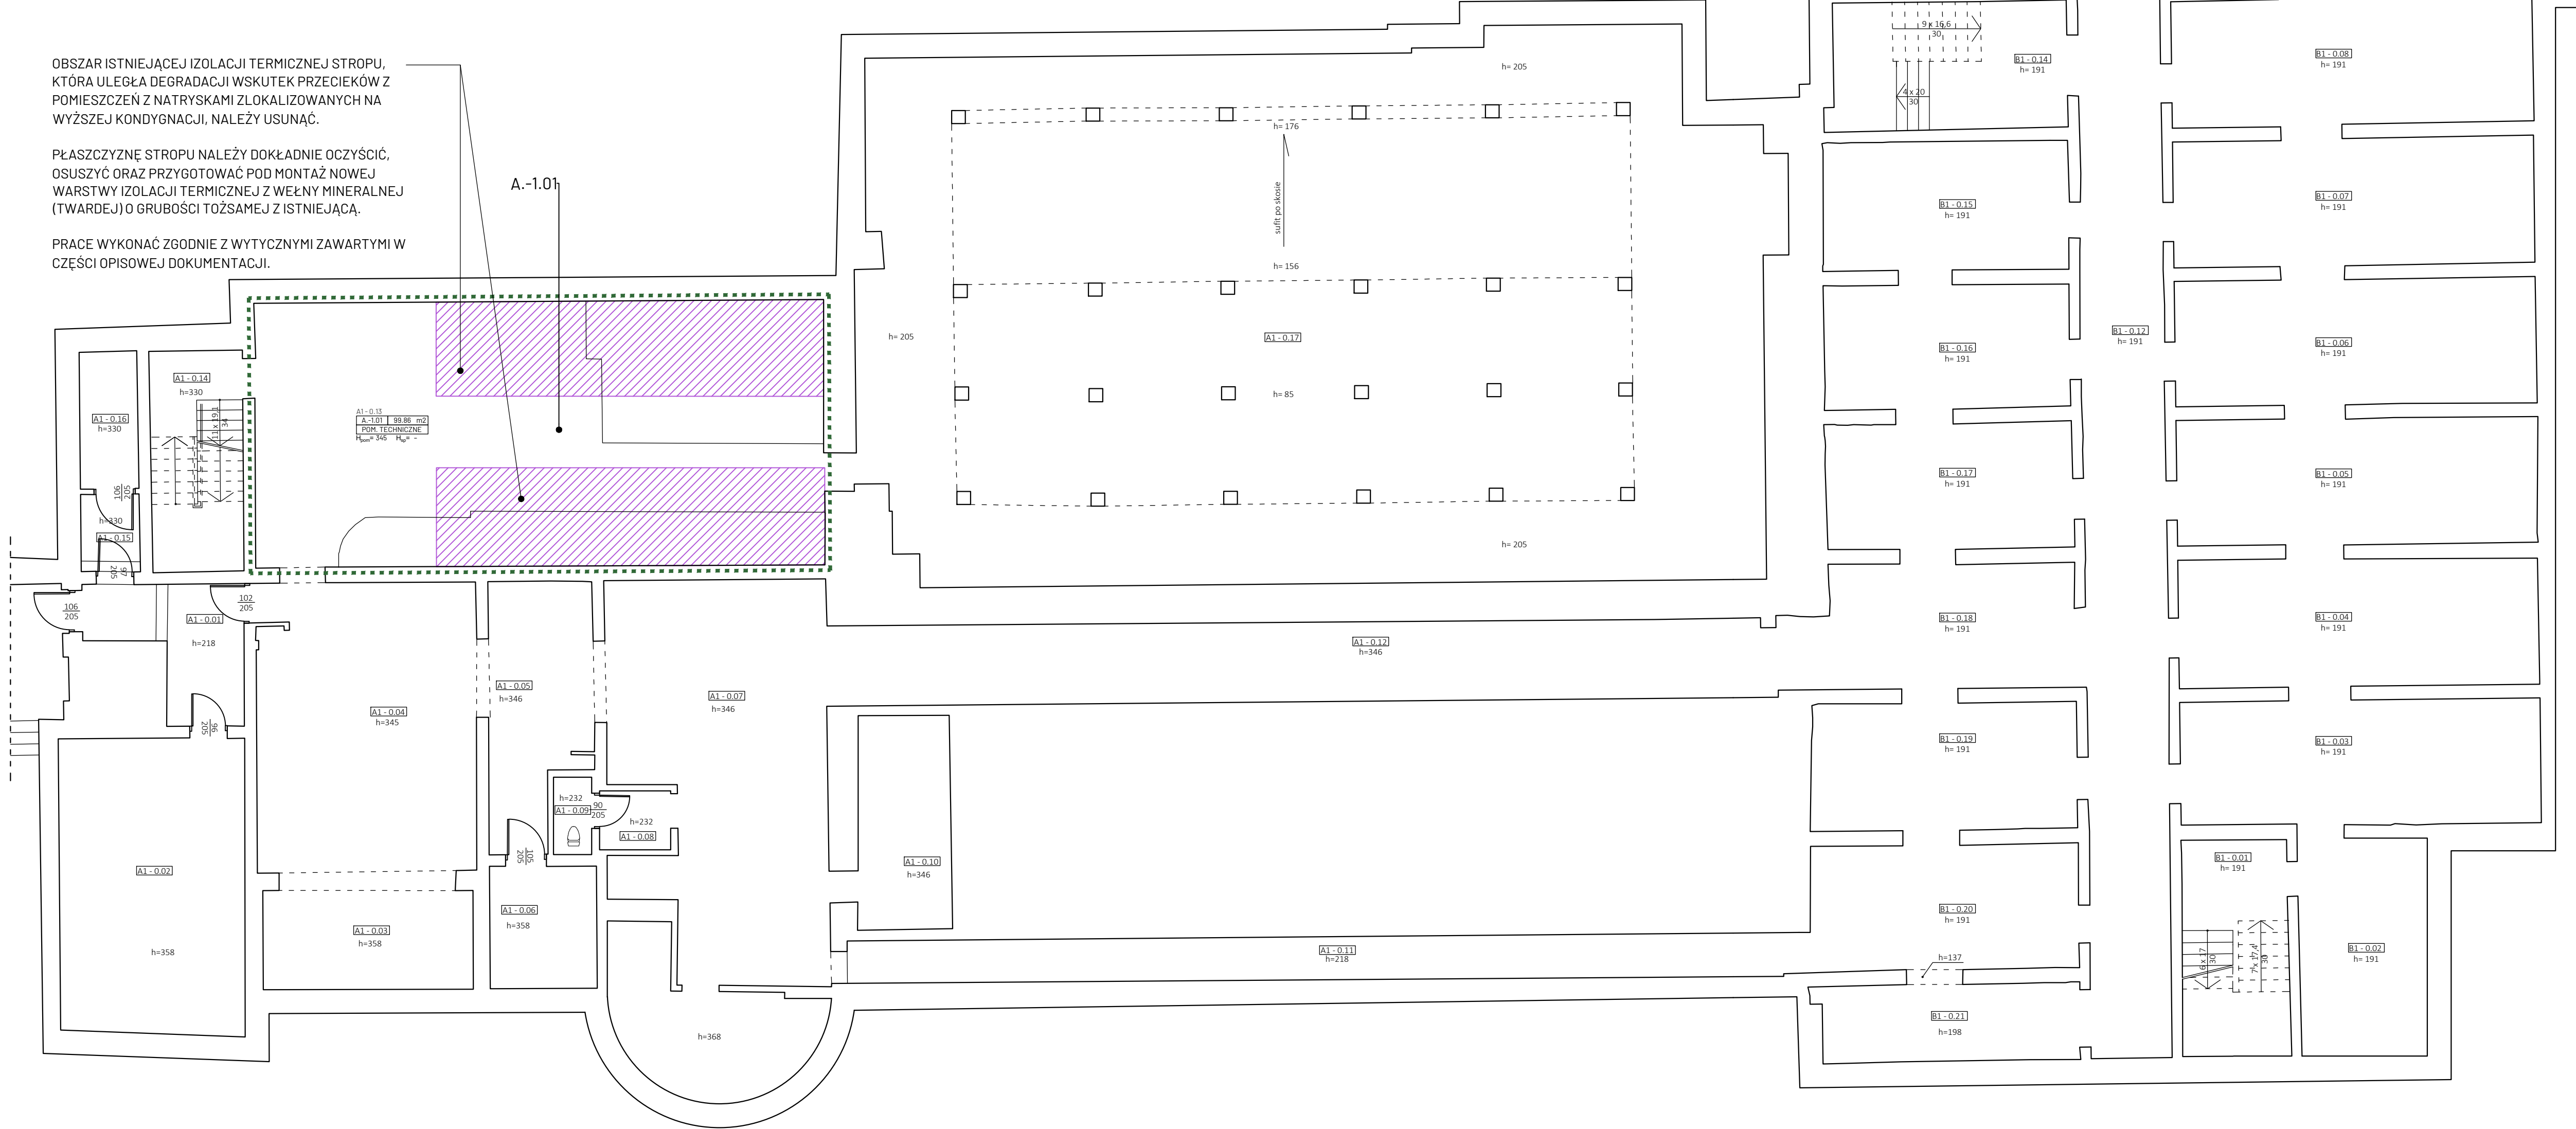
OBSZAR ISTNIEJĄCEJ IZOLACJI TERMICZNEJ STROPU,  
KTÓRA ULEGŁA DEGRADACJI WSKUTEK PRZECIEKÓW Z  
POMIESZCZEŃ Z NATRYSKAMI ZLOKALIZOWANYCH NA  
WYŻSZEJ KONDYGNACJI, NALEŻY USUNĄĆ.

PŁASZCZYZNĘ STROPU NALEŻY DOKŁADNIE OCZYŚCIĆ,  
OSUSZYĆ ORAZ PRZYGOTOWAĆ POD MONTAŻ NOWEJ  
WARSTWY IZOLACJI TERMICZNEJ Z WEŁNY MINERALNEJ  
(TWARDEJ) O GRUBOŚCI TÓŻSAMEJ Z ISTNIEJĄCĄ.
