| KOMPLEKSOWY REMONT 26 ŁAZIENEK OGÓLNODOSTĘPNYCH ORAZ<br>2 ŁAZIENEK Z NATRYSKAMI W STREFIE BASENOWEJ W NIERUCHOMOŚCI<br>FUNDUSZU SKŁADKOWEGO UBEZPIECZENIA SPOŁECZNEGO ROLNIKÓW<br>W KOŁOBRZEGU | | | | |
| PROJEKTOWANE DEMONTAŻE I ROZBIÓRKI<br>TOALETY C.0.01 | | | | |
| ARCH | 1:25/420x297mm | PW | 05.05.2026 r. | ARCH/00/5.3 |

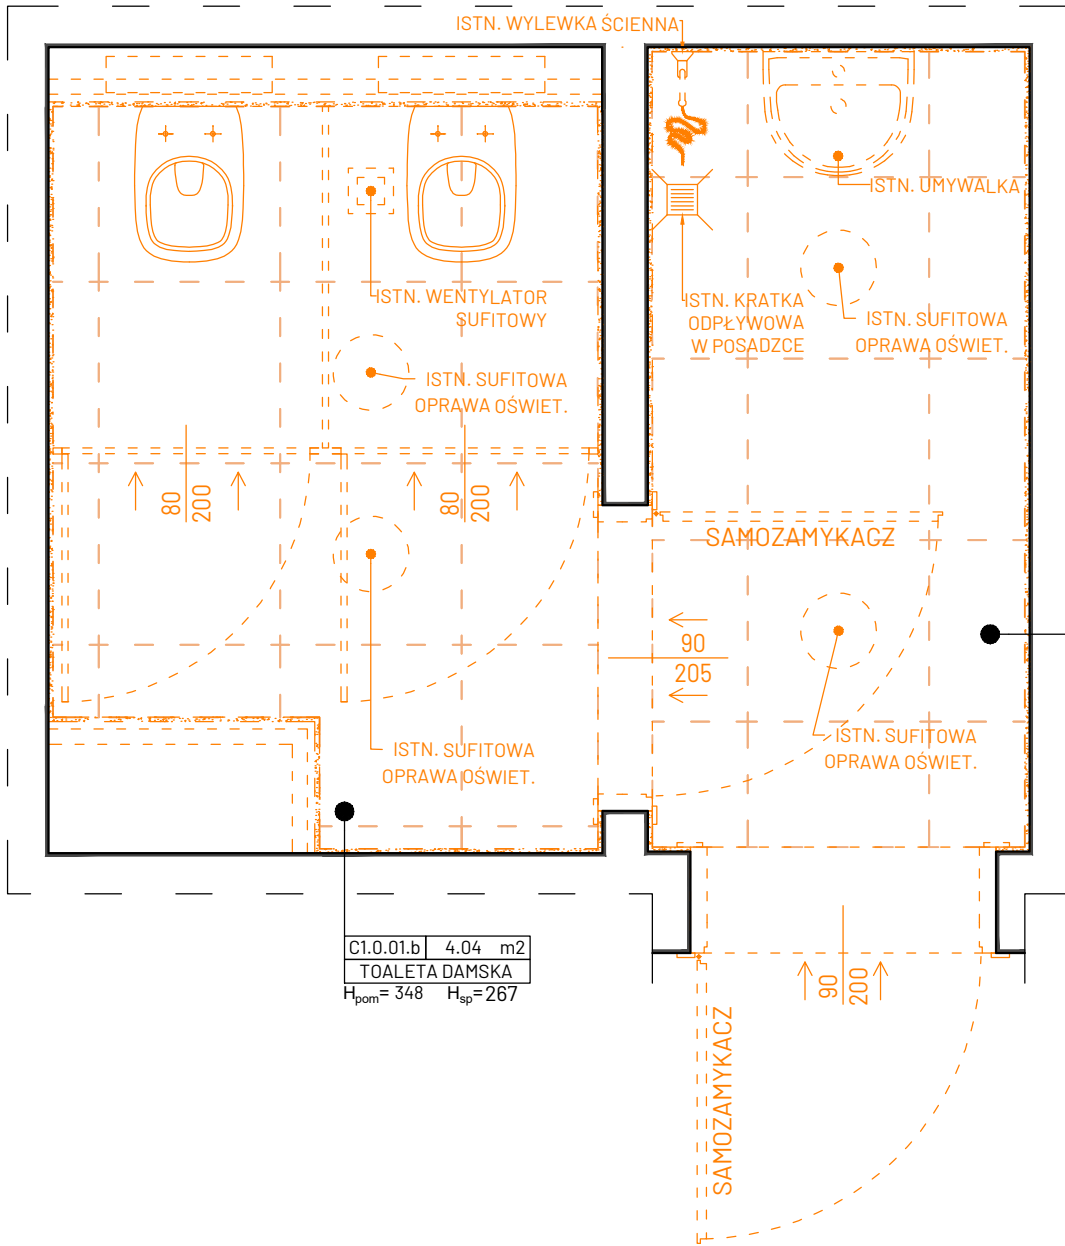
PROJEKT PRZEWIDUJE DEMONTAŻ:

- WSZYSTKICH DRZWI I OŚCIEŻY (WEJŚCIOWYCH I ŁAZIENKOWYCH);
  - WYPOSAŻENIA I ARMATURY ZNAJDUJĄCEJ SIĘ W POMIESZCZENIACH TOALET;
  - SUFITÓW KASETONOWYCH;
  - INSTALACJI WODNO-KANALIZACYJNEJ W OBRĘBIE TOALET OBJĘTYCH ZAKRESEM OPRACOWANIA;
  - OPRAW OŚWIETLENIOWYCH;
- 3)

PROJEKT PRZEWIDUJE ROZBIÓRKI:

- PRZEDŚCIANEK I OBUDÓW Z PŁYT GK NA PODKONSTRUKCJI STALOWEJ;
  - ISTNIEJĄCYCH OKŁADZIN ŚCIENNYCH I PODŁOGOWYCH (PŁYTKI) POPRZEC SKUCIE (WRAZ Z USUNIĘCIEM WARSTW KLEJU);
  - USZKODZONEGO TYNKU ŚCIENNEGO POPRZEC SKUCIE;
- 4)

PROJEKTOWANE DEMONTAŻE I ROZBIÓRKI

RZUT POMIESZCZEŃ

- OGÓLNODOSTĘPNA TOALETA DAMSKA (C.0.01)
