| Kompleksowy remont 32 łazienek wraz z wymianą drzwi łazienkowych i wejściowych do pokoi w budynku CRR KRUS SASANKA II oraz przebudowa instalacji hydrantowej wewnętrznej i dostosowanie do obowiązujących przepisów p.poż. oraz remont kominów wentylacyjnych w CRR KRUS SASANKA II | | | |
| PROJEKT TECHNICZNO-WYKONAWCZY | | | |
| RZUT III PIĘTRA - remont kominów wentylacyjnych | | | 1:100 |
| ARCHITEKTURA | | | A4 |

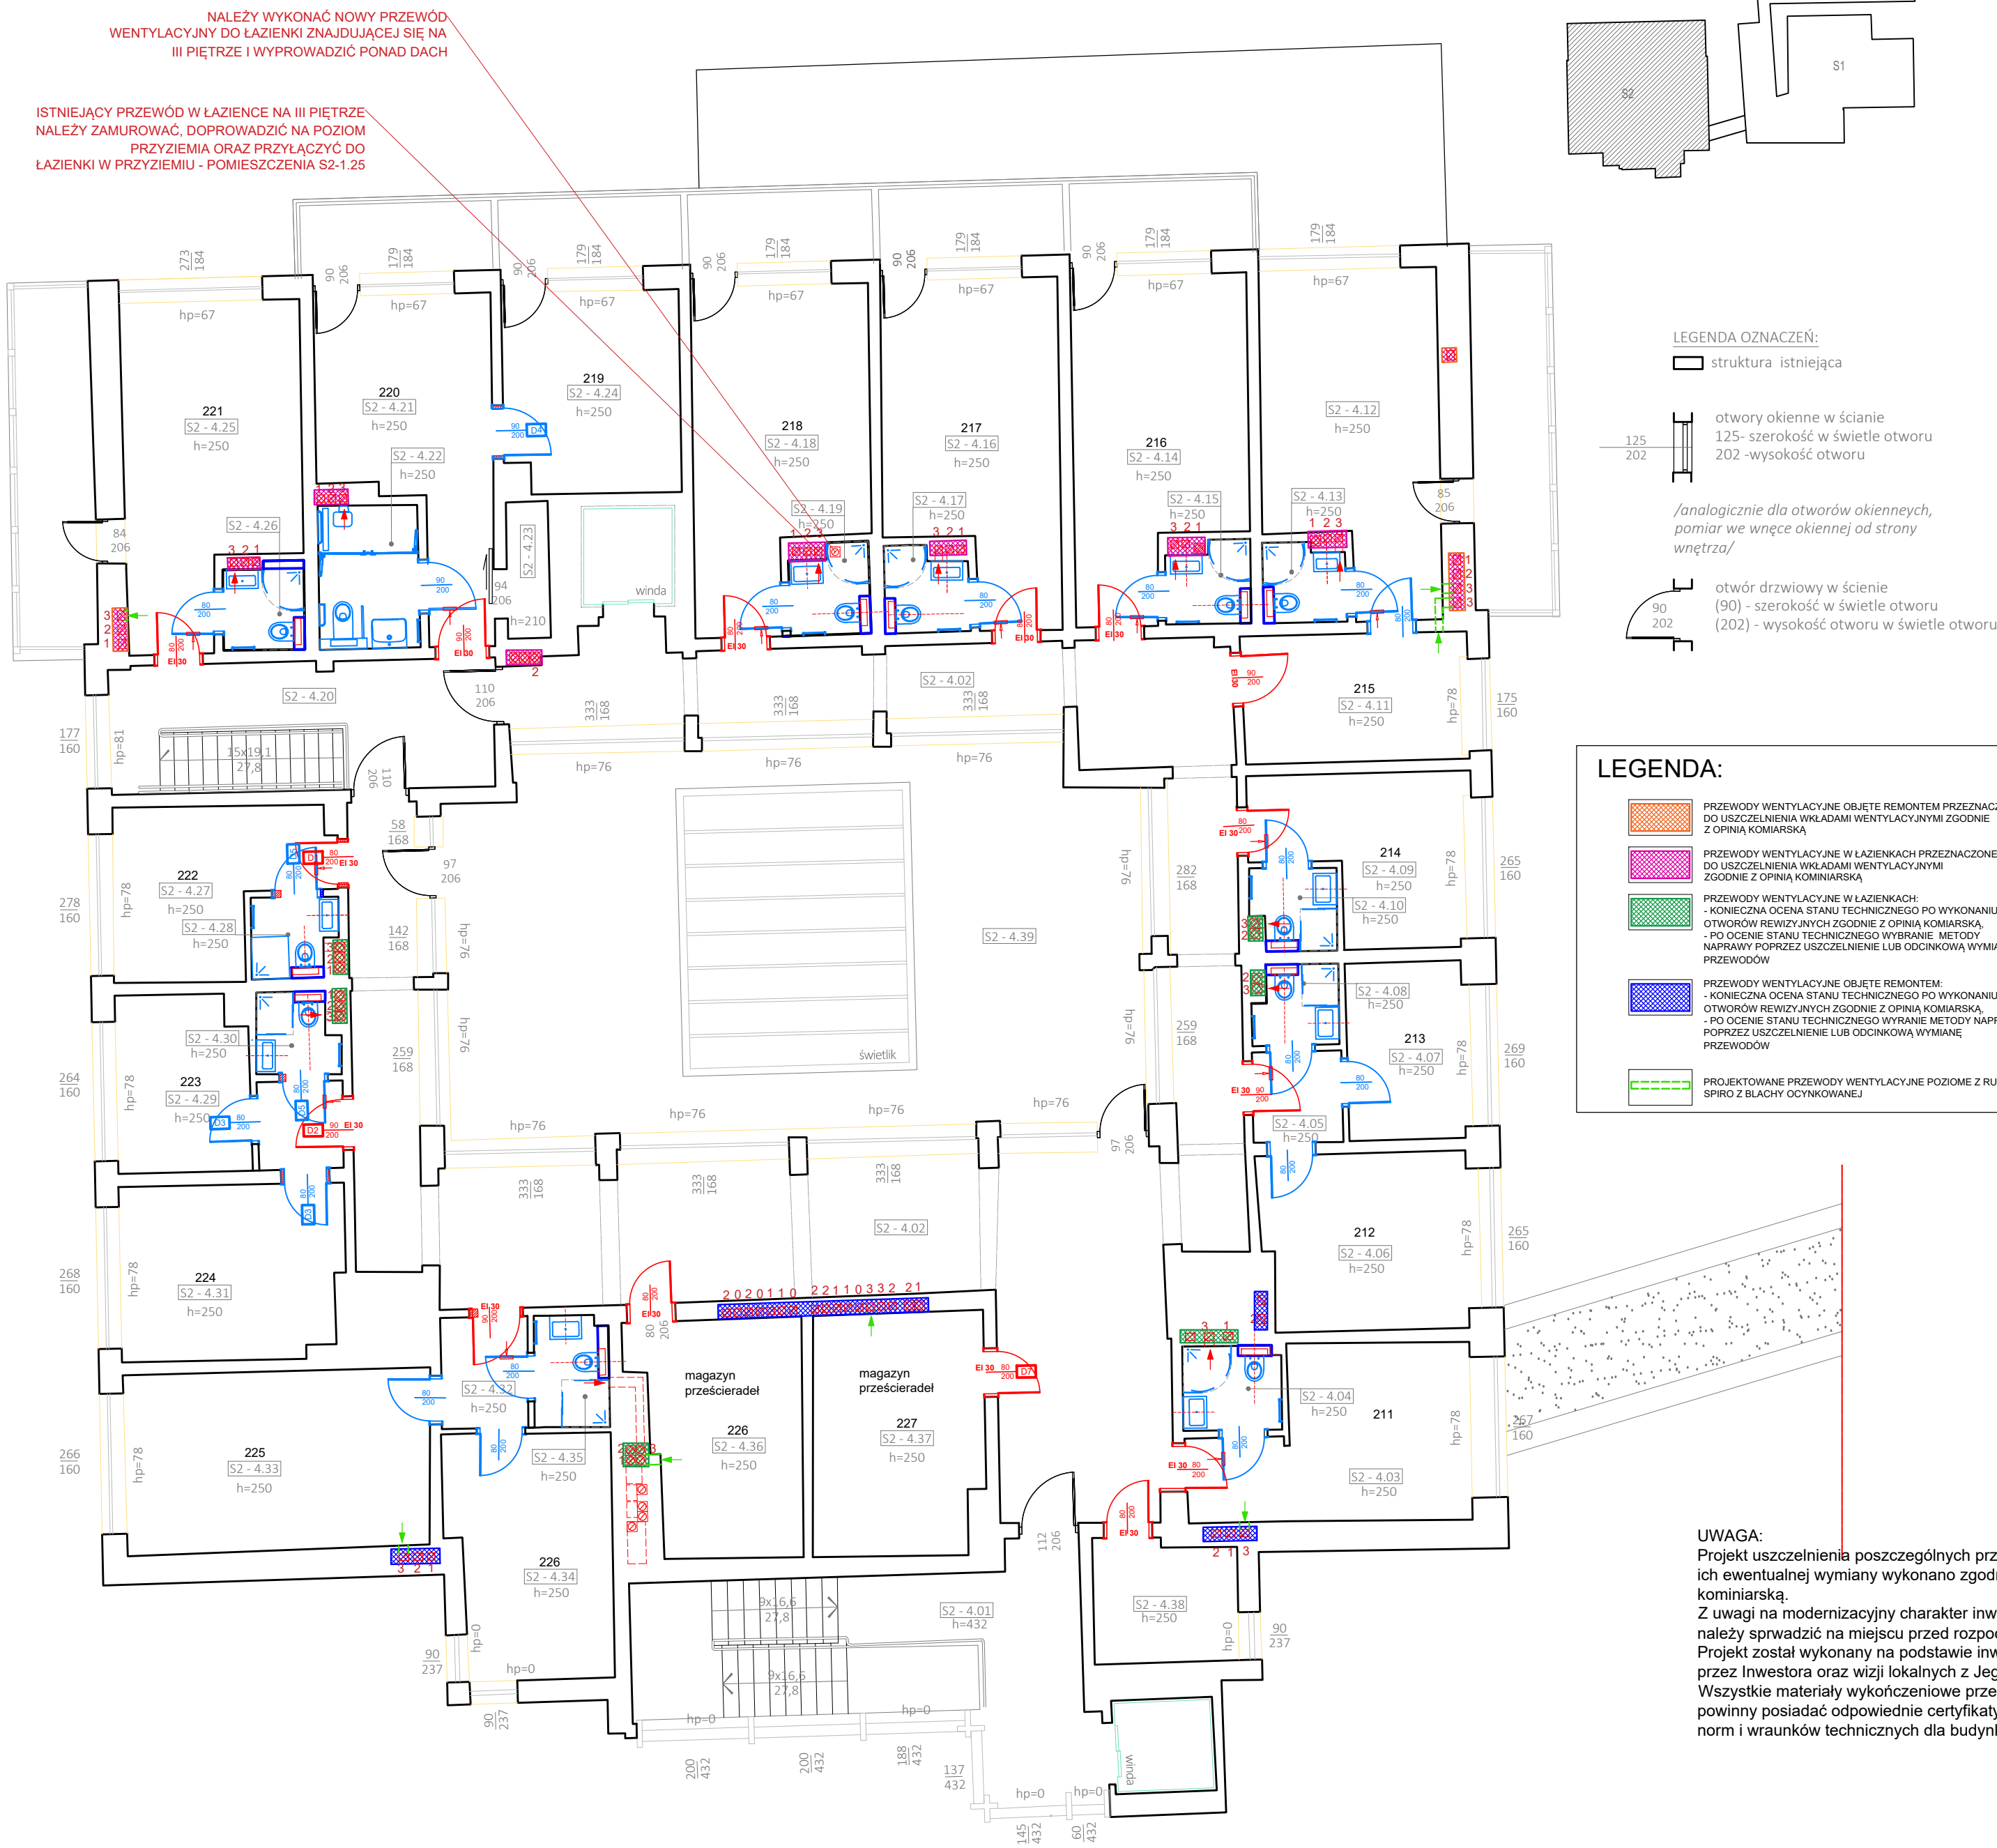
UWAGA:  
Przewody wentylacyjne zostały poddane ocenie stanu technicznego w zakresie wydajności wymiany powietrza i stanu technicznego kamerą inspekcyjną. Projekt remontu przewodów wentylacyjnych został wykonany w oparciu o w/w ocenę stanu technicznego zgodnie z zaleceniami z protokołu nr 328313/2026 okresowej kontroli przewodów kominowych z dnia 08.06.2026 oraz ustaleniami z Inwestorem.  
W czasie kontroli stwierdzono:

- w części przewodów niespełnienie wymagań dotyczących wentylacji wywiewnej,  
- liczne pęknięcia, rozszczelnienia, uszkodzenia mechaniczne przewodów, deformacje oraz nieszczelności.  
UWAGA:

- Ze względu na rozbieżności w dokumentacji udostępnionej przez Zamawiającego oraz wykonanych pomiarów długości przewodów kominowych lokalizację oraz podłączenie do odpowiedniego przewodu wentylacyjnego należy sprawdzić na budowie

- W przypadku stwierdzenia obecności nieporządkanych przedmiotów w przewodach wentylacyjnych np. worki, gniazda itp. przewody należy oczyścić przed przystąpieniem do dalszych prac

- W przypadku stwierdzenia prowadzenia w przewodach wentylacyjnych jakichkolwiek instalacji np. kable elektryczne, obowiązkiem wykonawcy jest bezwzględnie przełożenie instalacji zachowując jej pierwotne działanie.

- przed wykonaniem uszczelnienia przewodów wentylacyjnych należy oczyścić ze wszystkich zanieczyszczeń, zgrubień oraz wystających elementów w celu eliminacji uszkodzenia mechanicznego rękawa uszczelniającego.

- przewody przeznaczone do uszczelnienia należy wyłożyć wkładem wentylacyjnym z folii polietylenowej  
- wykonanie uszczelnienia za pomocą wkładów wentylacyjnych należy wykonać ściśle z zaleceniami producenta  
UWAGA:

- w przypadku stwierdzenia złego stanu technicznego przewodu i braku możliwości uszczelnienia zaleca się odcinkową wymianę kanałów wentylacyjnych np. z pustaków ceramicznych do przewodów wentylacyjnych 19x19 cm murowanych na zaprawie cem.-wap. marki 10 MPa lub z innych materiałów możliwych do zabudowania zgodnie ze sztuką budowlaną

- w przypadku rozbiórki stropów lub ścian spowodowanych koniecznością odcinkowej wymiany należy uzupełnić rozebrane elementy zgodnie ze sztuką budowlaną a ściany i podłogi przywrócić do stanu pierwotnego zgodnie ze stanem faktycznym i projektem w uzgodnieniu z Inwestorem i Użytkownikiem..
